**Diagnóstico de Patologias na Construção Civil:** Aplicação da Termografia Infravermelha.

2024

Monografia apresentada a Universidade Federal Rural do Semi-Árido como requisito para obtenção do título de Bacharel em ENGENHARIA CIVIL.

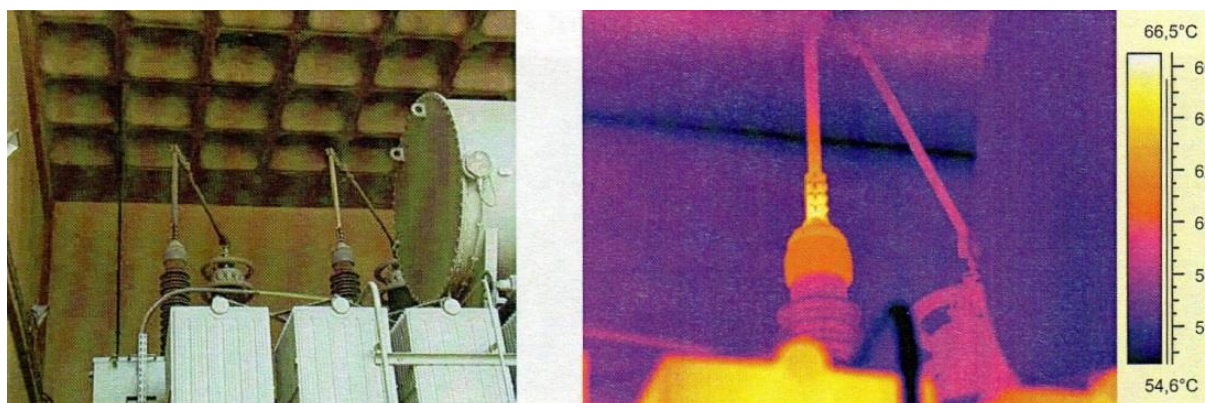
Figura 3: Termografia de um transformador

Essa avaliação é crucial, especialmente porque estamos atuando em um ambiente onde outros equipamentos e materiais também operam sob as mesmas condições de carga e temperatura. Por exemplo, ao iniciar uma inspeção termográfica em um transformador, é a avaliação qualitativa que identifica os pontos de anomalia, como se observa na Figura 3.

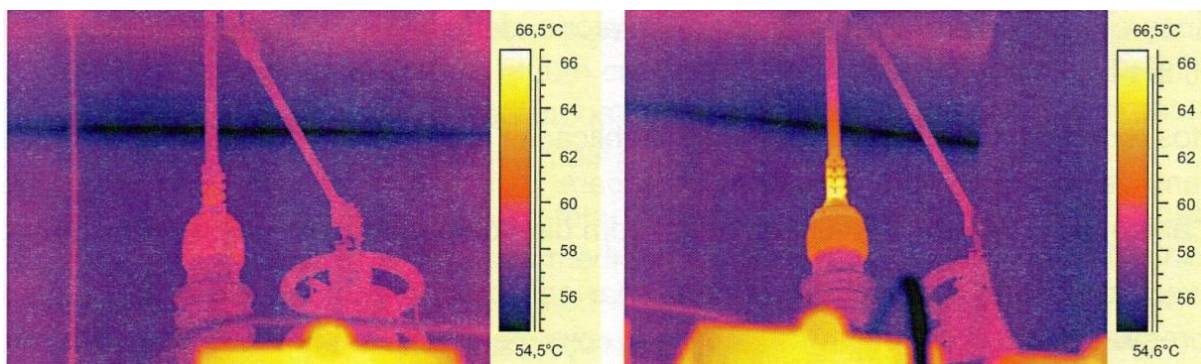
Figura 4: Análise comparativa entre conexões similares.

Após identificar o ponto de anomalia, realizamos uma comparação com uma conexão similar e constatamos que o padrão observado é totalmente distinto, conforme ilustrado na Figura 4. A conexão fria não apresenta nenhum padrão suspeito e, inicialmente, é considerada normal. Já a segunda conexão segue para uma avaliação quantitativa, conforme mostra a Figura 5.

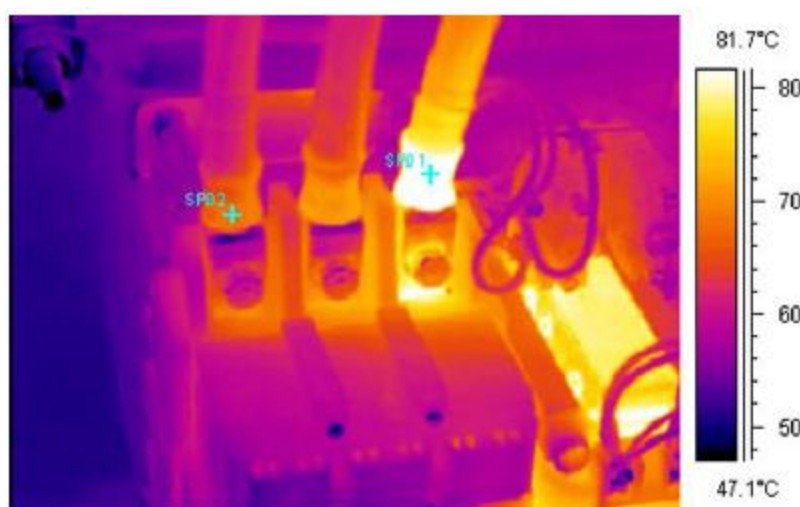
Figura 6: Termograma dos terminais de um disjuntor trifásico apresentando falha em uma das fases.

A Figura 6 mostra um termograma dos terminais de um disjuntor trifásico. Pela comparação, é evidente que a fase mais à direita ( $86^{\circ}\text{C}$ ) apresenta algum defeito, já que as duas fases mais à esquerda estão operando a uma temperatura consideravelmente mais baixa ( $68^{\circ}\text{C}$ ), Muniz e Mendes (2019).

Normalmente, uma variação de  $2^{\circ}\text{C}$  entre componentes semelhantes é considerada uma indicação de possível falha. Diferenças de  $4^{\circ}\text{C}$  são vistas como evidência de comportamento irregular e devem ser examinadas. Esse procedimento é também denominado método qualitativo, Boshnakov et al (2011).

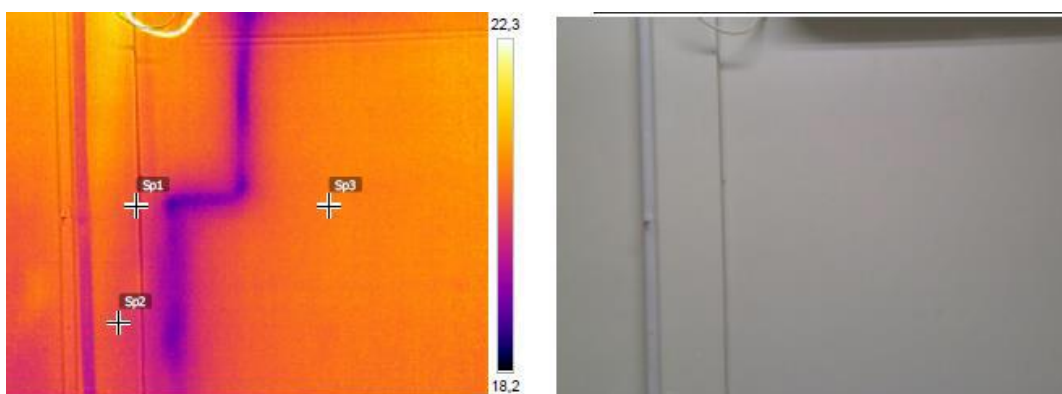
Figura 8: Localização da tubulação do dreno de ar condicionado - Verificação de vazamento.

A termografia possui várias utilizações no campo da construção e manutenção de edificações. É possível observar a localização do dreno do ar-condicionado embutido na alvenaria, confirmando a ausência de vazamentos na tubulação. Esse tipo de análise com termografia é uma avaliação preventiva. Ela permite identificar possíveis problemas, como vazamentos ou falhas nas instalações, antes que eles causem danos maiores. Ao detectar a ausência de vazamentos no dreno do ar-condicionado, por exemplo, está sendo verificado preventivamente o estado da tubulação, garantindo a integridade do sistema e evitando reparos emergenciais no futuro, Kersul (2014).
