UNIVERSIDADE FEDERAL RURAL DO SEMI-ÁRIDO  
PRÓ-REITORIA DE GRADUAÇÃO  
DEPARTAMENTO DE ENGENHARIA E CIÊNCIAS AMBIENTAIS  
CURSO DE ENGENHARIA CIVIL

MANIFESTAÇÕES PATOLÓGICAS: UM ESTUDO DE CASO DO BLOCO DE  
ENGENHARIAS DA UNIVERSIDADE FEDERAL RURAL DO SEMI-ÁRIDO

Monografia apresentada à Universidade  
Federal Rural do Semi-Árido como  
requisito para obtenção do título de  
Bacharel em Engenharia Civil.

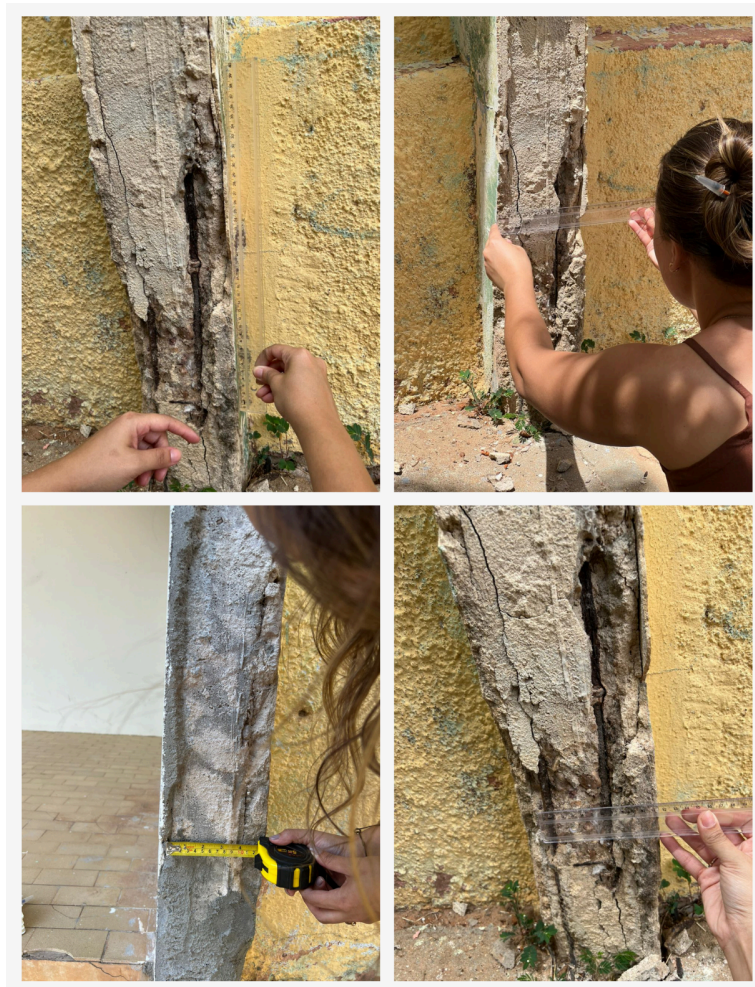
Figura 12 - Medições dos pilares

- Seção transversal resistente:  $10 \times 36$  cm; incluindo o revestimento, as dimensões finais observadas foram aproximadamente  $15 \times 41$  cm.

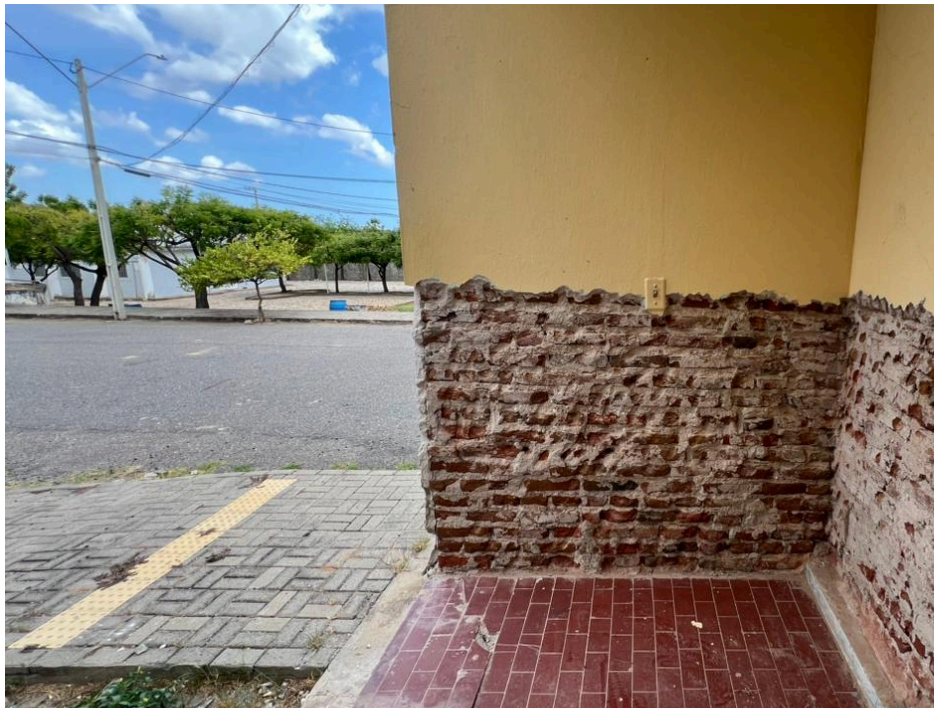
Figura 13 - Alvenaria de vedação - Tijolo cerâmico comum

As vedações verticais são executadas em tijolo cerâmico comum, sem evidências de reforços adicionais (Figura 13).

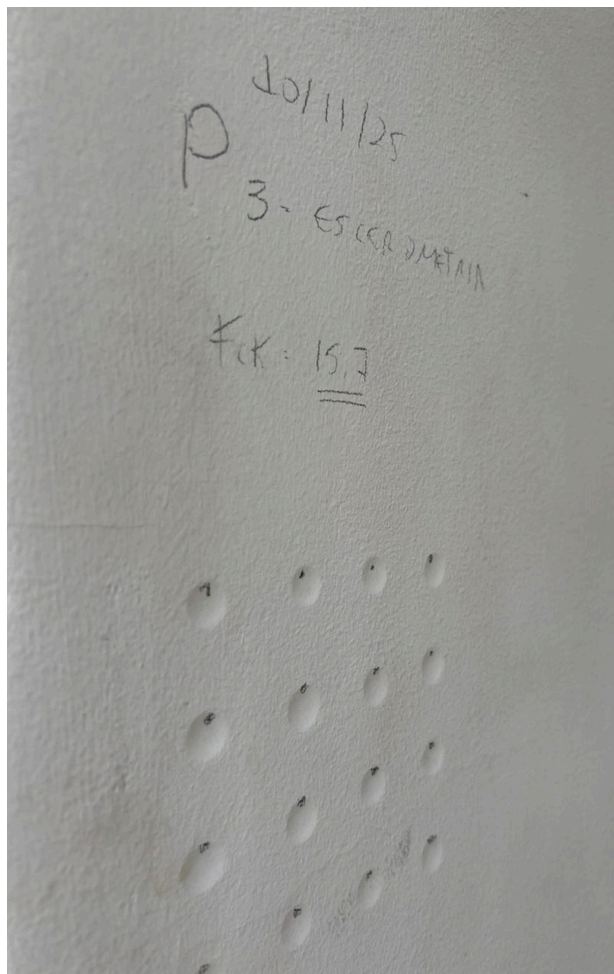
Figura 26 - Pilar teste 3

De acordo com a norma, foram realizados 16 impactos por área (Figura 26), mantendo distâncias apropriadas entre os pontos e desconsiderando leituras discrepantes. Todos os valores coletados foram registrados para análise estatística posterior, que inclui a remoção de valores atípicos e a determinação da média do Índice Esclerométrico.

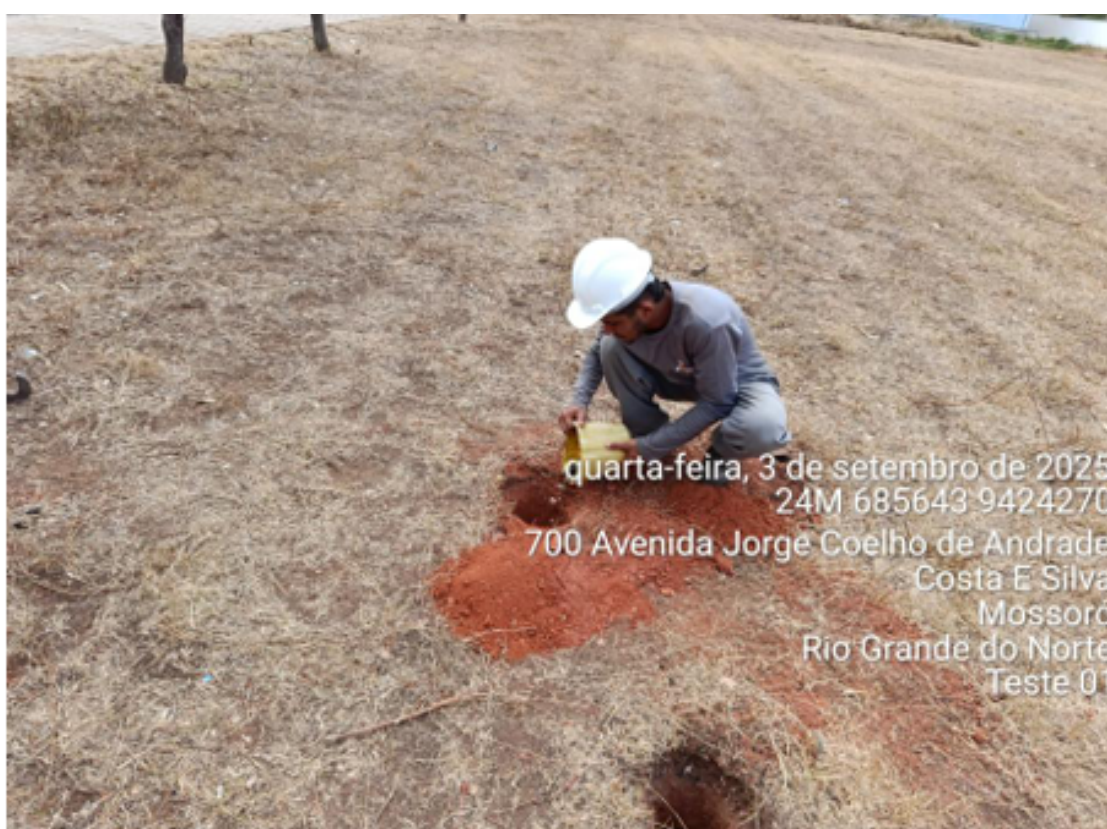
Figura 32 - Ensaio de percolação do solo

As escavações ( Figura 32) seguiram o plano de sondagem aprovado, permitindo a execução dos ensaios de campo. Em cada ponto, foi perfurado um furo com 15 cm de diâmetro e 1,5 m de profundidade, com posterior limpeza, preparo do fundo com camada de brita nº 1 e etapa de saturação do solo. Após essa fase, o furo foi novamente preenchido com água para o monitoramento do rebaixamento do nível líquido, possibilitando o cálculo das taxas de percolação. Posteriormente, esses valores foram convertidos para Taxa Máxima de Aplicação Diária (TAD) conforme critérios da ABNT NBR 13969:1997 (ABNT, 1997). Ao final, coletou-se uma amostra para classificação tátil-visual, prática recomendada em investigações preliminares (SCHNAID, 2018).

A análise indica que o solo apresenta baixa permeabilidade, com TAD variando entre 0,025 e 0,029 m<sup>3</sup>/m<sup>2</sup>.dia.

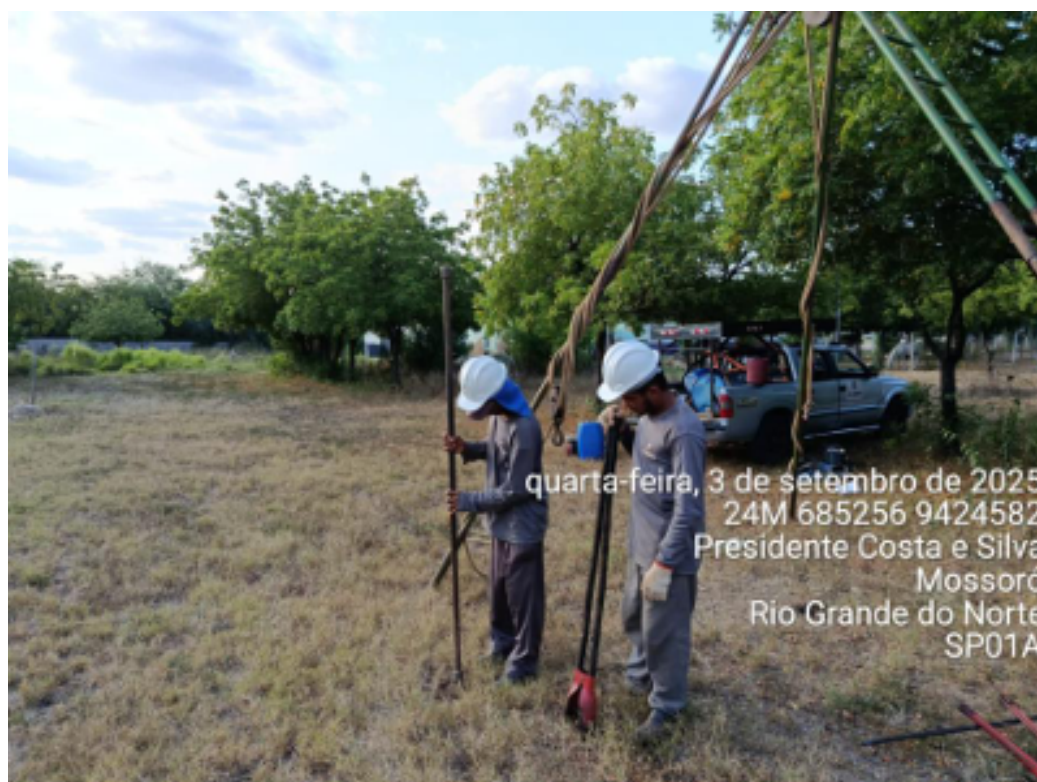
Figura 33 - Ensaio de sondagem no solo

A cada metro de profundidade, o amostrador foi cravado para obtenção da amostra e determinação do NSPT, valor obtido pela soma dos golpes necessários para os 30 cm finais de cravação, indicador da compactidade ou consistência dos solos. Em casos de encontro do nível d'água, a medição era realizada no momento da identificação e repetida após 24 horas, conforme a NBR 6484. No total, foram executados nove furos de sondagem (SP-01 a SP-03B) (Figura 32), com profundidades variando entre 0,30 m e 0,35 m, todos sem registro de nível freático.

A profundidade reduzida das camadas indica um perfil superficial homogêneo e de baixa variabilidade geotécnica. A ausência de nível d'água até a profundidade investigada representa uma condição favorável para atividades executivas, reduzindo riscos de instabilidade e dispensando medidas de rebaixamento do lençol freático em eventuais escavações rasas.
