**INSPEÇÃO PATOLÓGICAS EM UM ESTUDO DE CASO DA PONTE SOBRE  
O RIO JAGUARIBE, NO MUNICÍPIO DE QUIXERÉ/CE**

Trabalho Final de Curso apresentado à  
Universidade Federal Rural do Semi-Árido –  
UFERSA, Centro das Engenharias como parte  
do requisito para a obtenção do título de  
Engenheira Civil nesta Instituição.

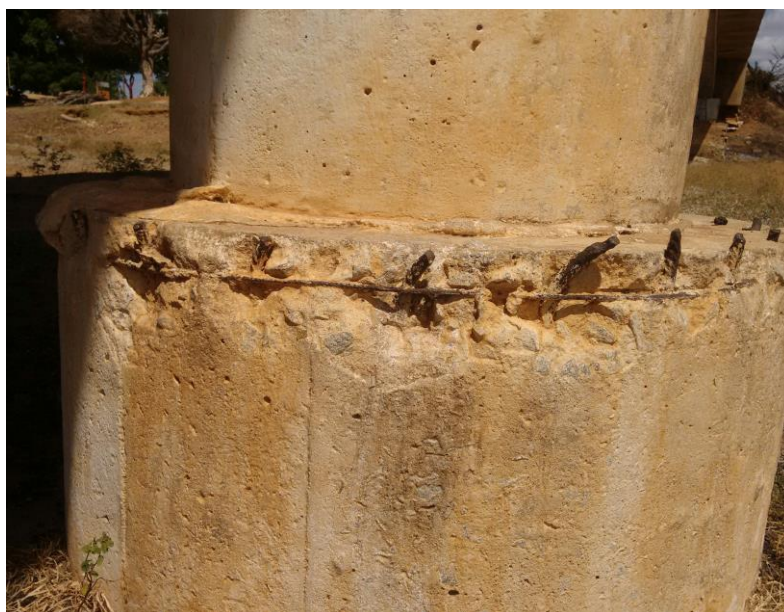
A corrosão da armadura é um dos grandes problemas das patologias do concreto, sendo observado com frequência na estrutura estuda nesse trabalho. É um dos principais mecanismos de deterioração das estruturas de concreto armado, como observado da Figura 1, onde se mostra a corrosão da armadura longitudinal e estribos.

Figura 1 – Armadura exposta e oxidada.

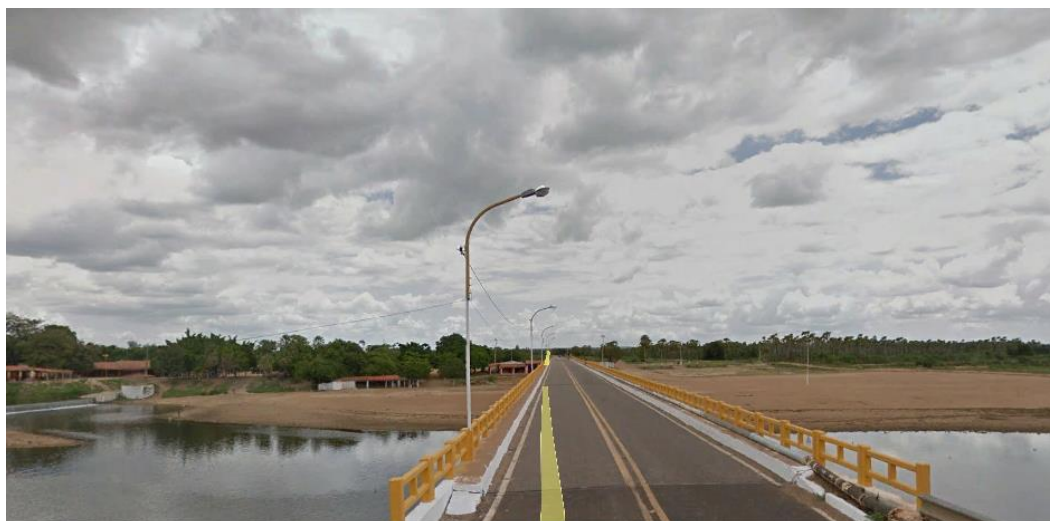
Figura 3 – Vista de cima da ponte sobre o Rio Jaguaribe.

O presente trabalho visa a identificação das patologias em uma ponte de concreto armado devido ao seu tempo de utilização, mão de obra não qualificada e falhas na execução do projeto. Para isso será realizado um estudo de caso na ponte ilustrada na Figura 2 e 3, inaugurada em Abril de 1982, localizada na cidade de Quixeré/CE.

Tal construção tem 35 anos, e ao longo desse tempo não houve uma manutenção em suas estruturas ou reparos em suas patologias aparentes, conforme relatos de populares que residem próximo a edificação. Os responsáveis pela execução deixaram algumas falhas como

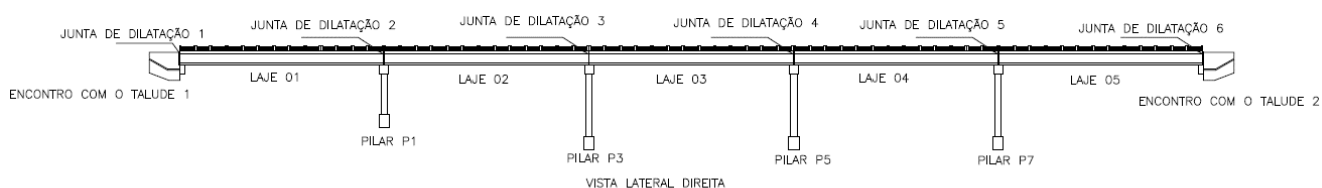
Figura 5– Vista lateral direita.

Para facilitar a exposição dos casos patológicos e suas descrições foi elaborado figuras representativas (Figura 5 e 6), compreende-se as vistas lateral esquerda e lateral direita da ponte do estudo de caso em questão.
