**ESTUDO DAS CONDIÇÕES GERAIS DA BARRAGEM ARMANDO RIBEIRO  
GONÇALVES**

ANGICOS-RN  
2020

Monografia apresentada à Universidade Federal Rural do Semi-árido – UFERSA, Campus Angicos, para obtenção do título de Bacharelado em Ciência e Tecnologia.

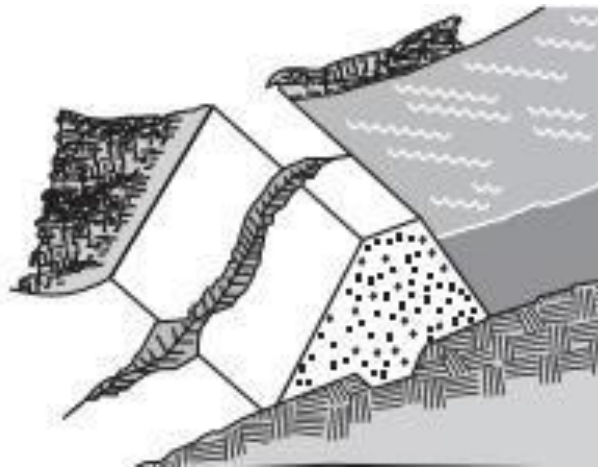
A crista da barragem é a parte de cima da barragem ou dique vertedor (Figura 10). Dessa forma, como a mesma é responsável por receber o tráfego de pessoas, veículos, animais, ação do vento e ainda está sujeito ao acúmulo d'água proveniente da chuva sobre a superfície, resultante disso pode provocar a erosão.

Figura 10: Erosão na Crista da Barragem

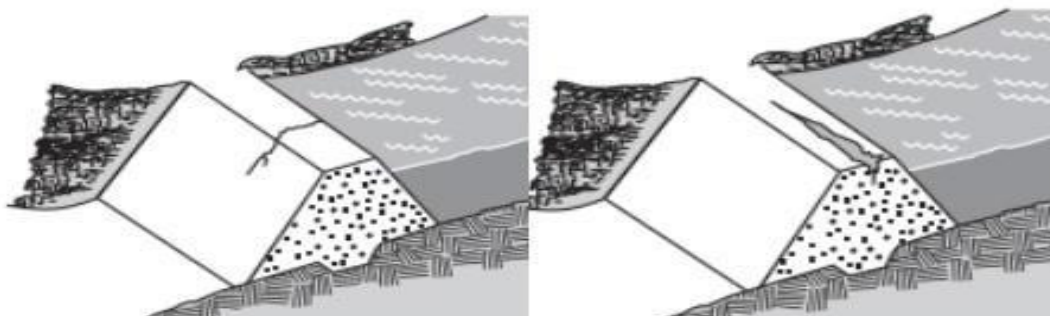
Na crista da barragem (Figura 11), também pode ocorrer fissuras transversais e longitudinais. Essas são mais difíceis acontecer, porém se baseiam em falhas na fundação e em consequência disso, causa perda da estabilidade. Para evitar os danos dessa anomalia, é necessário possuir as informações da dimensão e local que se encontram, pois podem surgir problemas como: escorregamento, erosões internas e acomodações da fundação.

Figura 11: Fissuras transversais e longitudinais

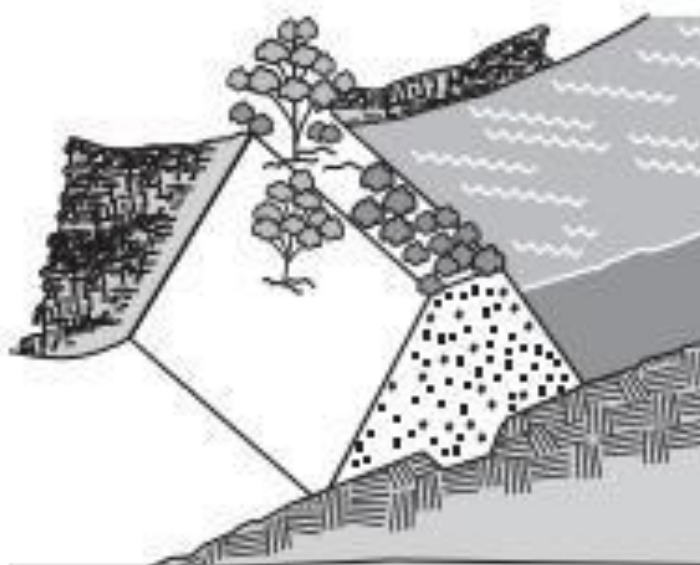
Com o passar do tempo, com a falta de manutenção é natural o surgimento de vegetação na parte de cima da crista da barragem (Figura 12). Em barragens nas quais não existe o fluxo de veículos, é propício acontecer esse tipo de anomalia.

Figura 12: Presença de Vegetação Excessiva

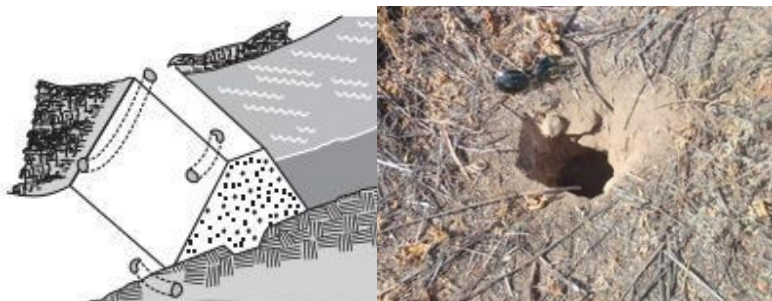
Essa anomalia (Figura 13) é muito comum devido à presença de formigueiros e tocas de animais, que fazem buracos resultando problemas na crista da barragem. Portanto, é necessária uma manutenção corriqueira a fim de amenizar esses problemas. (Manual do Empreendedor sobre Segurança de Barragens, 2002).

Figura 13: Tocas de animais na crista da Barragem de São Mamede-PB

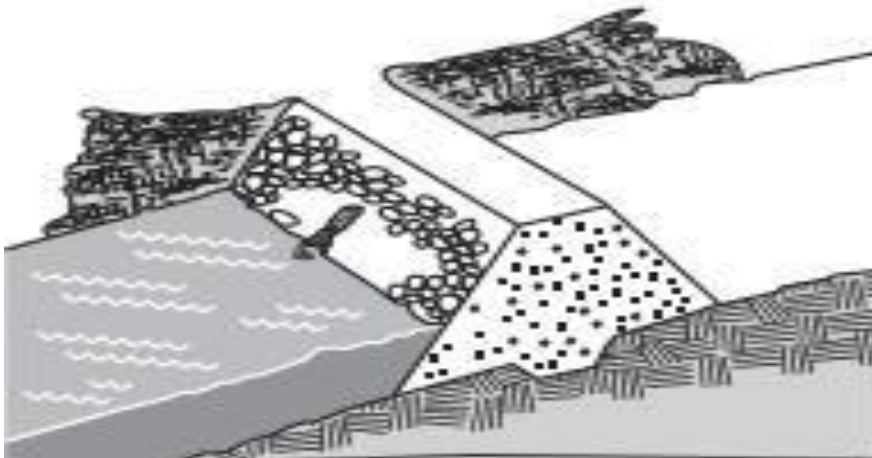
Com o passar do tempo, o intemperismo começa a agir sobre o solo gerando o desgaste no talude da barragem (Figura 14). Além disso, o seu surgimento é formado pelo escoamento das águas das chuvas, das trilhas de animais e das ondas formadas com os ventos (Manual de Segurança e Inspeções de Barragens, 2002).

Figura 14: Erosão por trás do *rip-rap* mal graduado

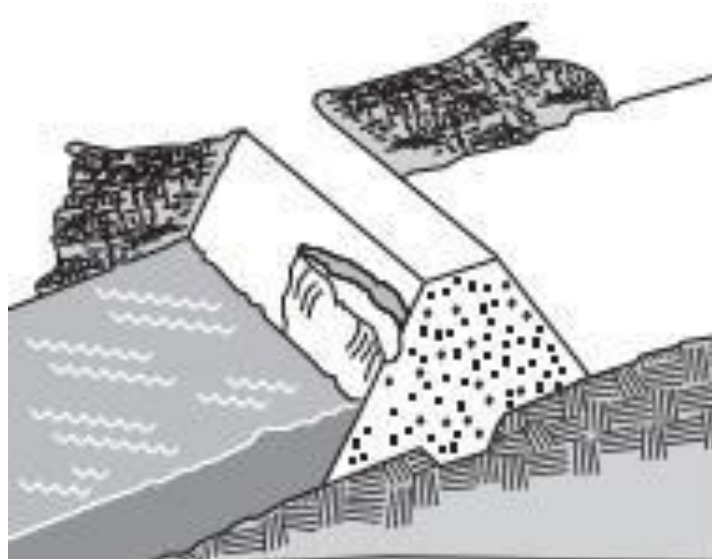
Esse tipo de anomalia (Figura 15), de acordo com o Manual de Segurança e Inspeções de Barragens (2002), ocorre devido a uma elevada inclinação no talude da barragem. Além disso, outro fator que ocasiona essa anomalia é a movimentação da fundação ou o deslizamento provocado pelo movimento de terra na bacia do reservatório.

Figura 15: Escorregamentos no talude de montante

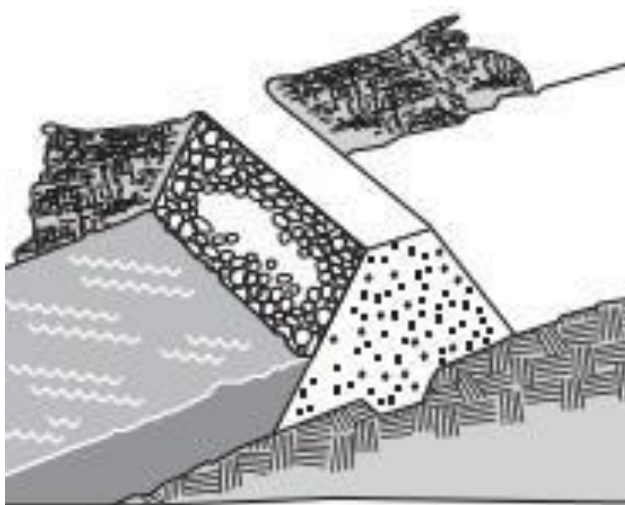
O *rip-rap* é uma técnica alternativa para estabilização de taludes e contenção de encostas (Figura 16), tem a finalidade de estabelecer o equilíbrio da encosta através de seu peso próprio. Quando o mesmo é de baixa qualidade e sofre a ação de ondas em regiões desprotegidas pode diminuir a largura do maciço, deixando-o incompleto ou deslocando-o. Quando isso acontece, é necessário construir novamente e colocar um *rip-rap* de melhor qualidade.

Figura 16: *Rip-rap* incompleto, destruído ou deslocado

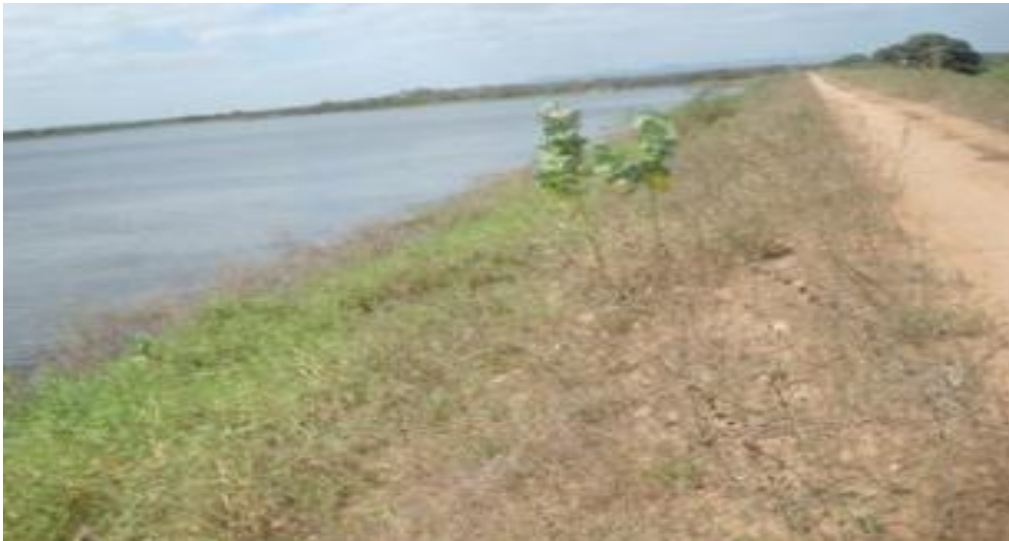
A presença de árvores e arbustos (Figura 17), acontece devido à falta de manutenção nas condições da barragem, com isso é necessário a manutenção em curtos prazos, com o objetivo de evitar essas anomalias na talude da barragem. Essa anomalia pode ocasionar problemas na realização das inspeções visuais, dificultando a identificação de buracos de animais e outras anomalias.

Figura 17: Barragem de Direito (Paraíba), vegetação no talude de montante

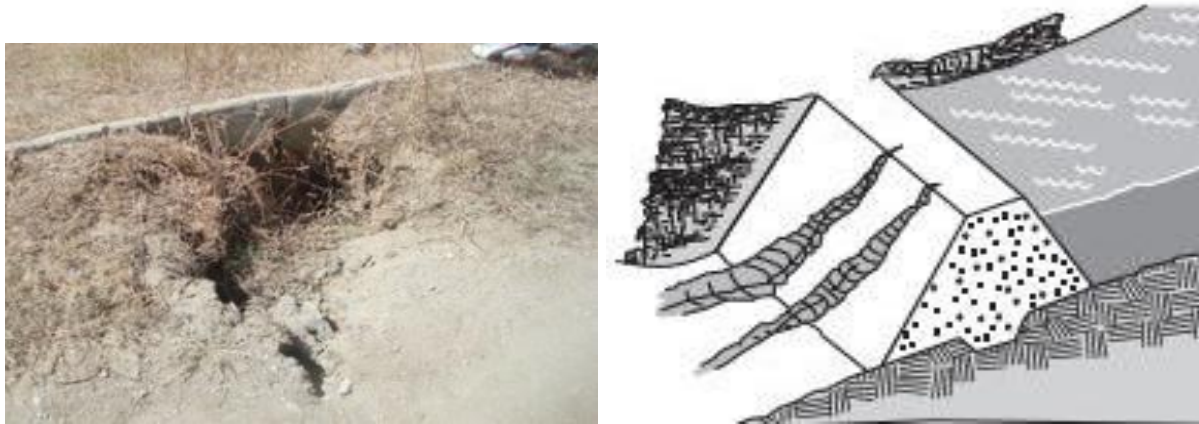
De acordo com o Manual de Segurança e Inspeções de Barragens (2002), esse tipo de anomalia (Figura 18), acontece devido à água das chuvas, que levam os materiais para o talude da barragem, dando origem a calhas ou valha continua. Caso não haja a manutenção e identificação dessa anomalia é propício a ficar perigoso, devido ao fato da erosão ser capaz de deteriorar o talude da jusante e possível no futuro gerar o rompimento da estrutura. No Manual do Empreendedor sobre Segurança de Barragens (2016), encontra-se que erosões ou ravinamentos é um desgaste sofrido no talude, que acontece em uma área localizada causada pela ação da água das chuvas, pela presença de ventos e também pela passagem de animais com frequência na mesma área.

Figura 18: Erosão do talude de jusante na Barragem de Baião-PB

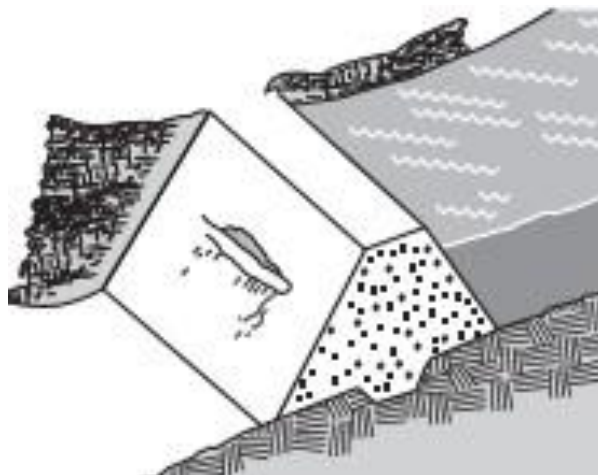
Essa anomalia (Figura 19) acontece quando o material utilizado no maciço da barragem perde sua resistência e com isso pode ocorrer deslizamentos. Essa perda de resistência pode ocorrer devido a infiltrações no interior do corpo da barragem ou pela falta de suporte da fundação. Com isso, acontece o deslizamento no maciço que pode resultar em um colapso estrutural ou até mesmo em um transbordamento (Manual de segurança e Inspeção de Barragens 2002).

Figura 19: Deslizamento/Charco

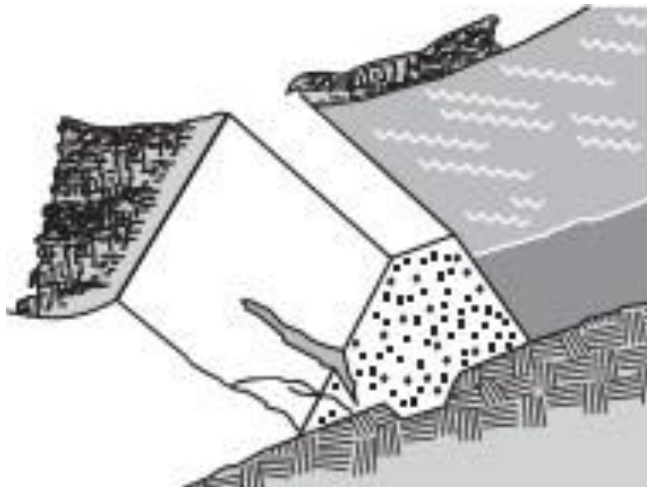
Conforme o Manual do Empreendedor sobre Segurança de Barragens (2002), esses afundamentos ou buracos, na maioria das vezes, quando apresentam depressões em uma região localizada, pode ter sido causada por outro tipo de anomalia, como por exemplo, a erosão (Figura 20).

Figura 20: Afundamentos no talude de jusante

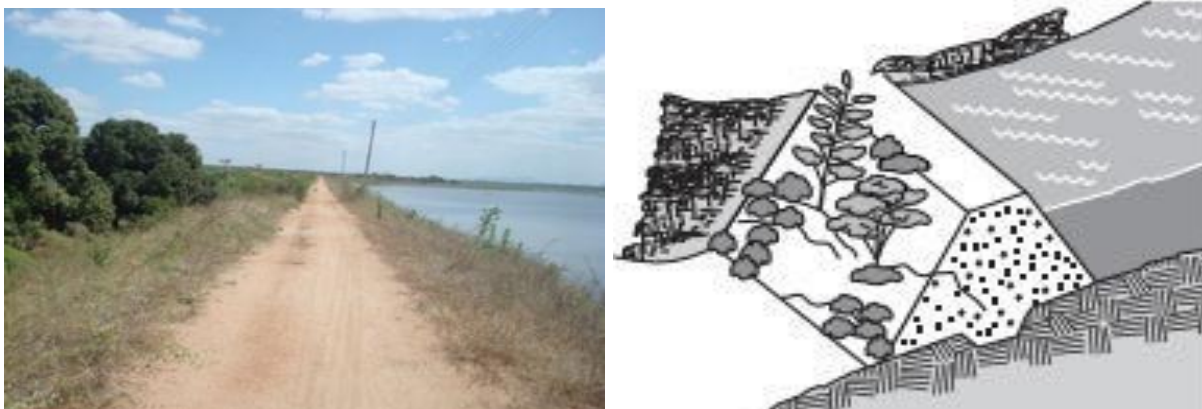
De acordo com o Manual de Segurança e Inspeções de Barragens (2002), quando existe a presença de vegetação ao longo do corpo da barragem, pode indicar uma série de problemas, pois mesmo sendo uma vegetação nova ou velha, necessita de uma demanda de água maior. Portanto, a fim de evitar o aparecimento desse certo tipo de anomalia, é preciso que aconteçam vistorias em períodos de tempos curtos (Figura 21).

Figura 21: Presença de vegetação a jusante da Barragem de Direito (Paraíba)

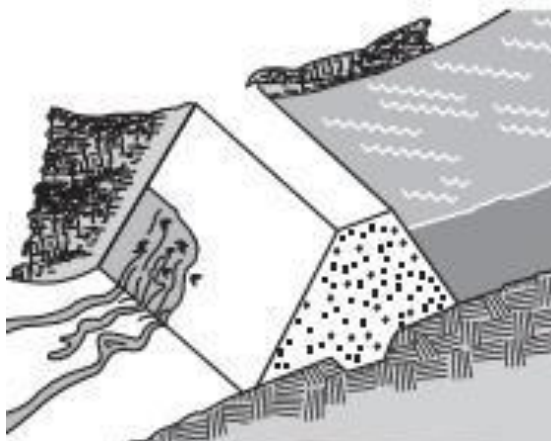
De acordo com o Manual do Empreendedor sobre Segurança de Barragens (2016), essa anomalia acontece devido ao escoamento da água da chuva, tornando-se visível a erosão no encontro da estrutura da barragem com a ombreira. Além disso, segundo O Manual de Segurança e Inspeções de Barragens (2002), o problema que pode surgir é uma rápida erosão na ombreira e acontecer vazamentos no reservatório provocando o esvaziamento. Com isso, é necessário que se faça a inspeção em curtos períodos de tempo com o objetivo de averiguar o quanto do fluxo e do material é movido (Figura 22).

Figura 22: Erosão nos encontros das ombreiras

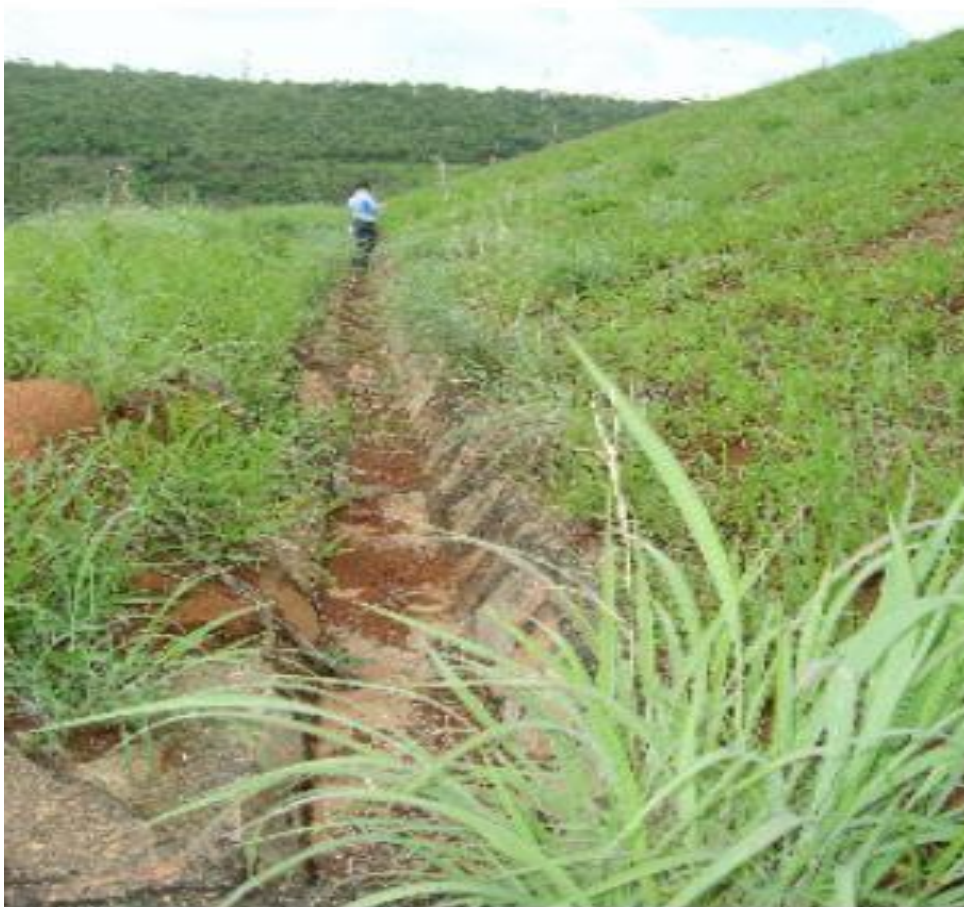
Essa anomalia (Figura 23) acontece quando há o escoamento superficial ou uma grande vazão de água na canaleta, que pode causar erosão e em consequência de isso provocar o deslocamento da canaleta. Já a obstrução pode acontecer quando a proteção superficial apresentar falhas, provocando o carreamento de solo e com isso provocar essa obstrução.

Figura 23: Caneletas de drenagem necessitando de limpeza

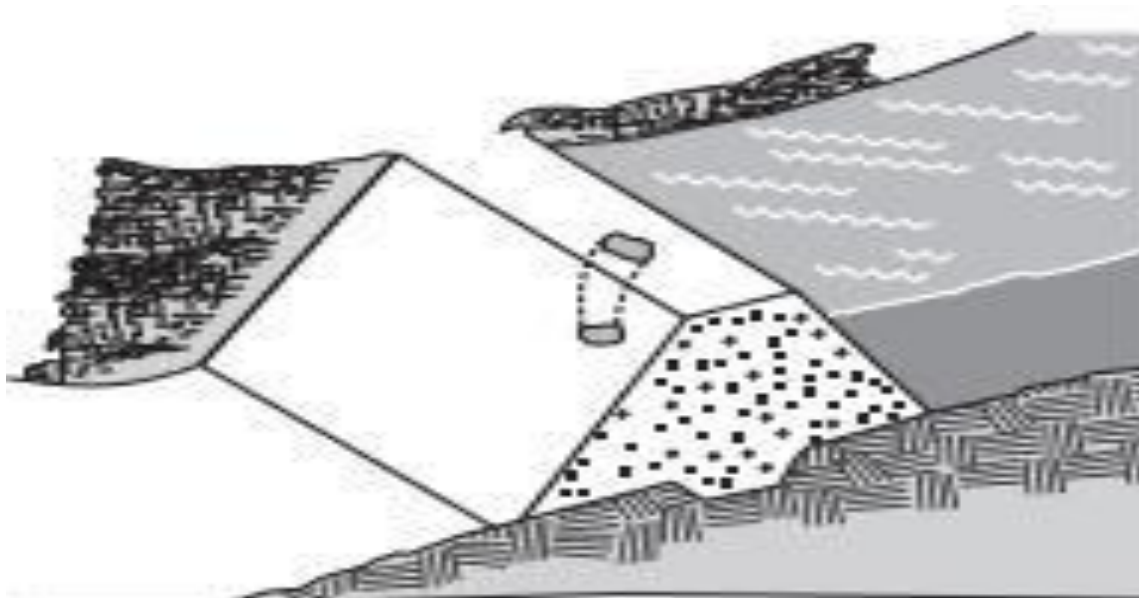
brechas e colapso da estrutura.). Se em uma barragem aparecer essa anomalia (Figura 24) de forma significativa é necessário repor o material retirado por esses animais e os removê-los do local, pois pode provocar o rompimento do maciço da barragem.

Figura 24: Buracos provocado por formigueiros, cupinzeiros, presença e tocas de animais

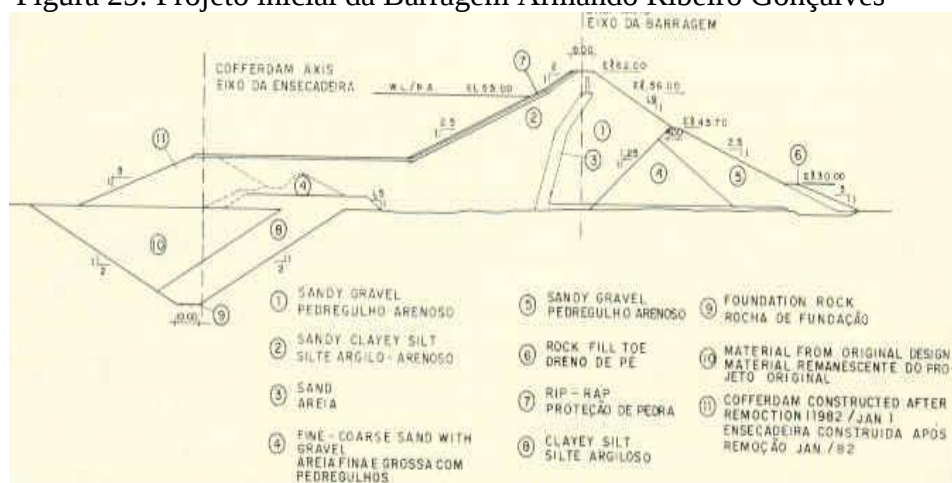
Durante o processo construtivo da barragem houve um escorregamento do talude do montante, na sua parte central, provocando um desmoronamento do material, em grandes proporções. Com isso, estudos técnicos e geotécnicos foram feitos a respeito e foi decidido parar o processo construtivo; a barragem foi projetada novamente com o objetivo de corrigir a seção transversal, deslocando o filtro mais para a montante, utilizando o mesmo material, e homogeneizando-se os materiais argilo-arenoso para os espaldares de montante e jusante. O projeto inicial, antes da correção, pode ser visto na Figura 25.

Figura 25: Projeto inicial da Barragem Armando Ribeiro Gonçalves
