**MANIFESTAÇÕES PATOLÓGICAS EM EDIFICAÇÕES: UM ESTUDO  
DIAGNÓSTICO NO MERCADO PÚBLICO ANTÔNIO CARNEIRO – NATAL/RN**

Trabalho Final de Graduação apresentado a  
Universidade Federal Rural do Semi-Árido  
como requisito para obtenção do título de  
Bacharel em Engenharia Civil.

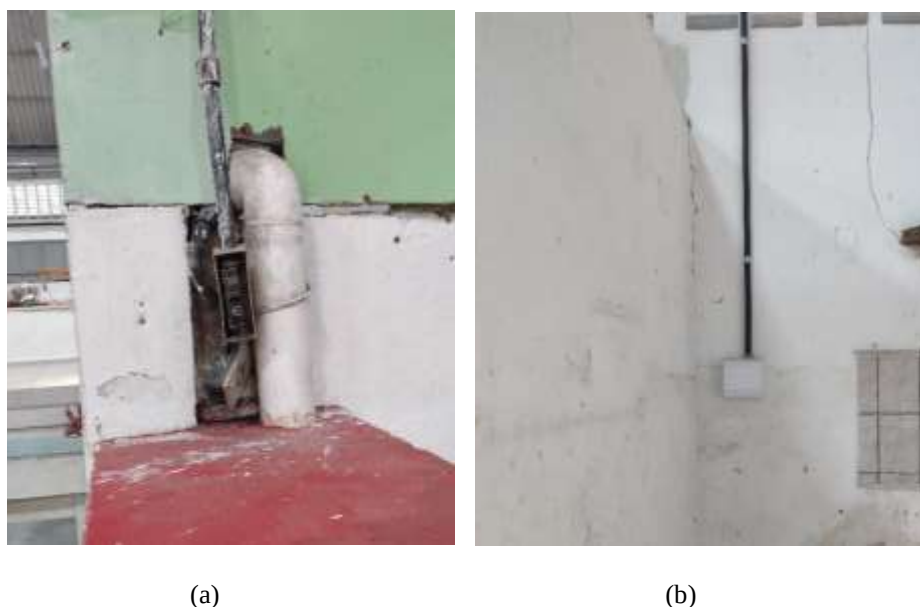
Figura 16 – Instalação elétrica do MPAC. (a) Instalação elétrica antiga; (b) Instalação elétrica nova.

Segundo informações de alguns dos permissionados durante as visitas que ficou compreendida entre 21 de setembro a 13 de novembro de 2020, a nova instalação elétrica ainda não havia sido utilizada, pois estavam esperando a inauguração da instalação.

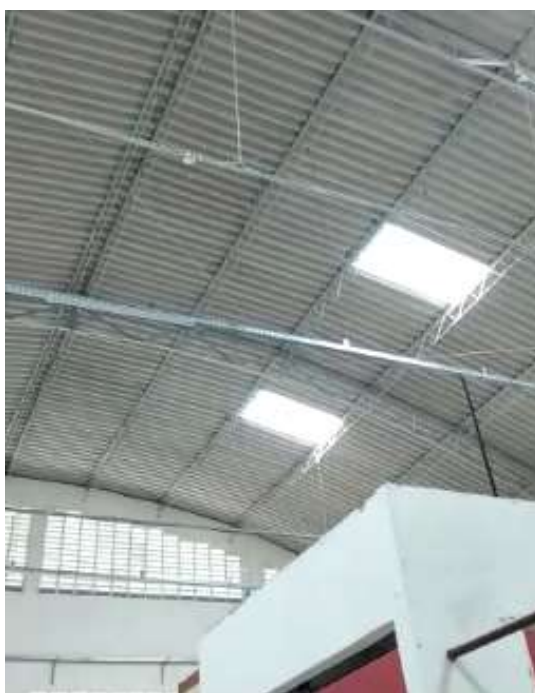
Já as manutenções na estrutura como um todo, seja na parte elétrica, hidráulica, estrutural são de responsabilidade da prefeitura. Foi o que ocorreu nessa última intervenção, o telhado de toda estrutura foi modificado, foi instalado algumas telhas transparentes, a parte elétrica foi toda alterada incluído todos os boxes. Essas mudanças proporcionaram melhorias para a edificação, pois as instalações elétricas eram bastante antigas (Figura 16a), a instalação das telhas transparente (Figura 17) proporciona uma economia significativa de energia elétrica, pois em Natal a maior parte do ano os dias possuem incidência solar. Com as telhas a luz penetra na edificação, não necessitando de lâmpadas, para a iluminação.

Figura 17 - Telhas transparentes na cobertura do MPAC

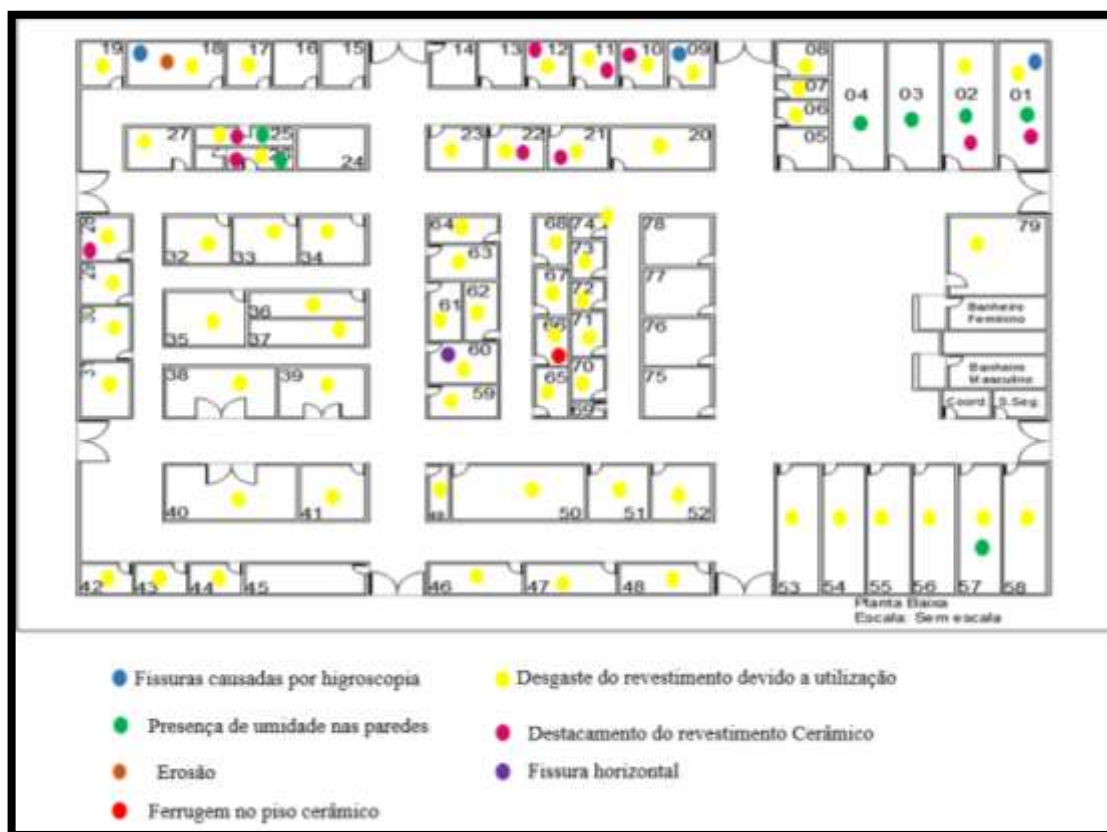
Figura 18 – Localização das manifestações patológicas no MPAC

As manifestações patológicas encontradas no MPAC estão distribuídas na Planta Baixa, e como mencionado anteriormente possuem um padrão de degradação de acordo com a atividade econômica exercida no Boxe. A Figura 18, mostra a localização das manifestações patológicas no mercado.

A manifestação patológica que mais possui nos Boxes é o desgaste do revestimento devido a utilização. As fissuras causadas por higroscopia estão localizadas nos Boxes que possuem uma de suas faces voltadas para a área externa, o que facilita a penetração de água devido as intemperes. Já presença de umidade nas paredes é vista nos boxes que possuem a atividade econômica relacionada a alimentação, pois são os boxes que possuem instalações hidráulica.
