**REALIZAÇÃO DE LEVANTAMENTO VISUAL CONTÍNUO PARA  
AVALIAÇÃO DAS MANIFESTAÇÕES PATOLÓGICAS NA AVENIDA  
ALBERTO MARANHÃO, MOSSORÓ- RN.**

Monografia apresentada à Universidade  
Federal Rural do Semiárido como requisito  
para obtenção do título de Bacharel em  
Engenharia Civil.

Defendida em: 25 / 11 / 2022

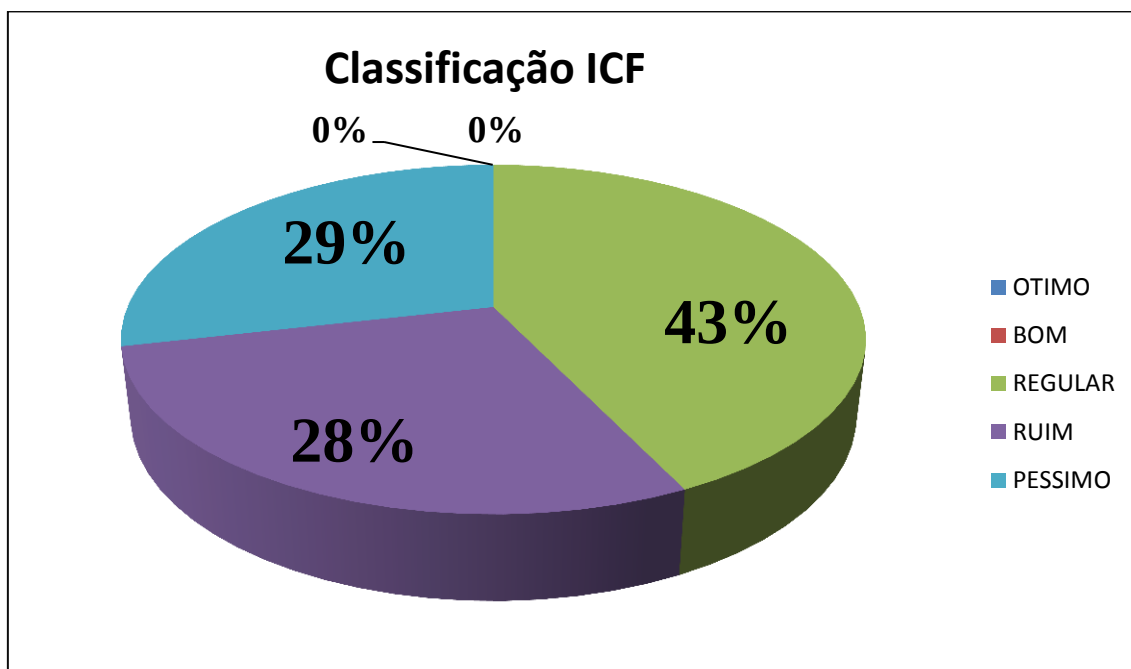
**Gráfico 1: Classificação do nível de serventia dos trechos segundo o ICF**

defeitos e descrição das condições da via na sua tabela de conceitos. Pode-se observar que 43% do pavimento encontra-se em estado regular, 28% em situação ruim e 29% em estado péssimo, os demais conceitos não tiveram porcentagem significativa.

A respeito dos resultados encontrados, a maioria dos trechos analisados possui condições regulares de serventia. Nesse nível, as intervenções adequadas a se tomar são: a correção de pontos localizados, utilizando, por exemplo, remendos e selagem de trincas; e o recapeamento em trechos que estejam com um processo de degradação mais elevado, podendo-se considerar a aplicação de capa selante.
