**DESENVOLVIMENTO DE UM PLANO DE AÇÃO E INTERVENÇÃO PARA AS  
MANIFESTAÇÕES PATOLÓGICAS IDENTIFICADAS NA EDIFICAÇÃO PÚBLICA  
DO MUNICÍPIO DE PATOS-PB.**

Monografia apresentada a Universidade  
Federal Rural do Semi-Árido como requisito  
para obtenção do título de Bacharela em  
Engenharia Civil.

R  
484d      Ribeiro, Gêssica de Moura.  
             DESENVOLVIMENTO DE UM PLANO DE AÇÃO E  
             INTERVENÇÃO PARA AS MANIFESTAÇÕES PATOLÓGICAS  
             IDENTIFICADAS NA EDIFICAÇÃO PÚBLICA DO MUNICÍPIO  
             DE PATOS-PB. / Gêssica de Moura Ribeiro. - 2022.  
             113 f. : il.

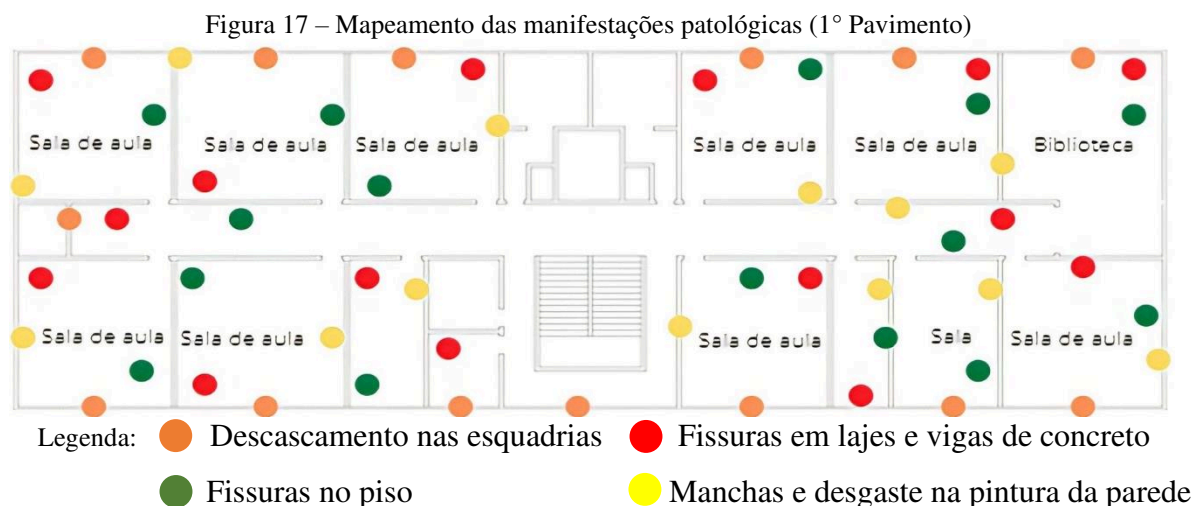
| Figura 17 – Mapeamento das manifestações patológicas (1º Pavimento) ..... | 69 |

Para registro dos resultados foi realizado o mapeamento das principais manifestações patológicas encontradas no 1º e 2º pavimento e no ginásio de esportes, representado nos croquis (sem escala), nas Figuras 17, 18 e 19, respectivamente.

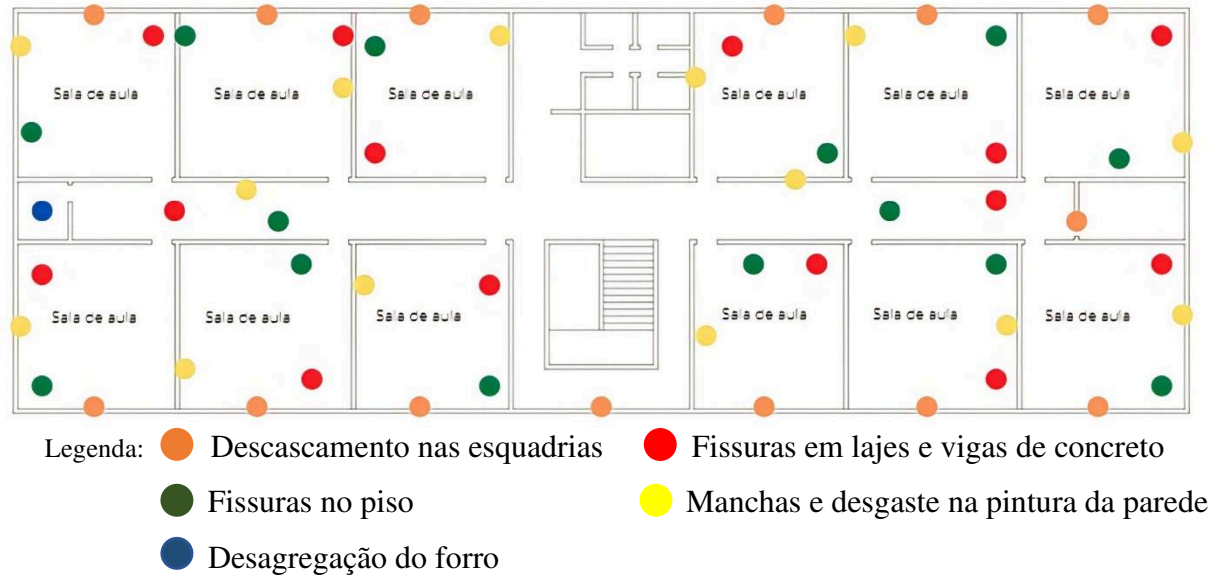
Figura 18 – Mapeamento das manifestações patológicas (2º Pavimento)

No segundo pavimento da escola foram encontradas manifestações semelhantes às do primeiro pavimento.
