UNIVERSIDADE FEDERAL RURAL DO SEMI-ÁRIDO  
PRÓ-REITORIA DE GRADUAÇÃO  
CENTRO DE ENGENHARIAS  
CURSO DE ENGENHARIA CIVIL

**AVALIAÇÃO DE MANIFESTAÇÕES PATOLÓGICAS NA PONTE RIO DO  
CARMO ATRAVÉS DA FERRAMENTA GUT**

Trabalho final de conclusão de curso  
apresentado a Universidade Federal Rural do  
Semi-Árido – UFERSA, campus Mossoró  
como requisito para obtenção do título de  
Engenheiro Civil.

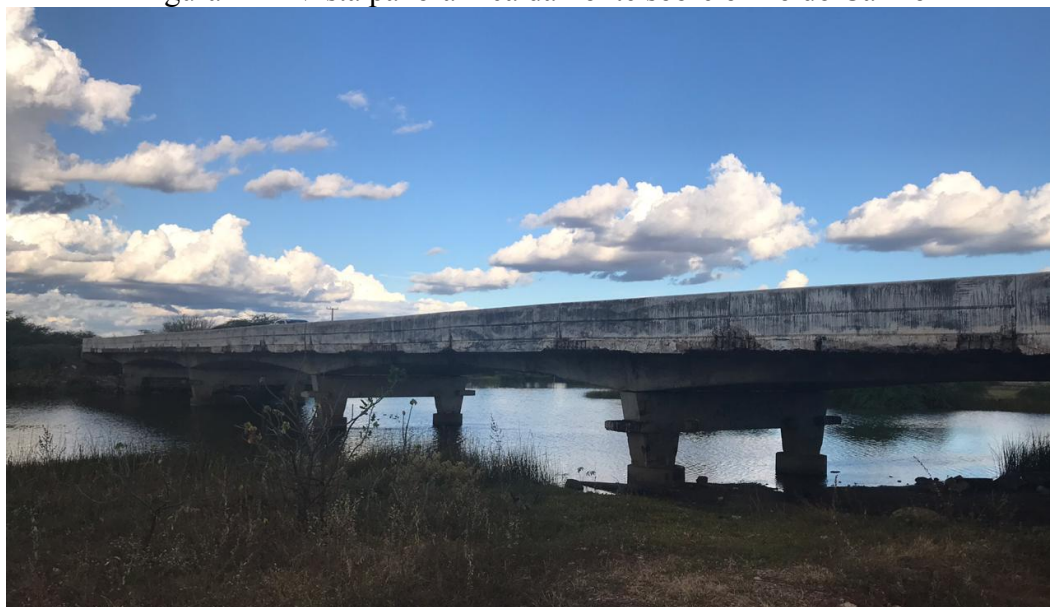
Figura 11 – Vista panorâmica da Ponte sobre o Rio do Carmo

A pesquisa foi realizada na Ponte sobre o Rio do Carmo (FIGURA 11) com 90 metros de extensão, localizada no km 36 da BR-110, entre o município de Mossoró e Areia Branca, no estado do Rio Grande do Norte. A mesma foi construída no fim da década de 70, em região de elevada classe de agressividade ambiental.

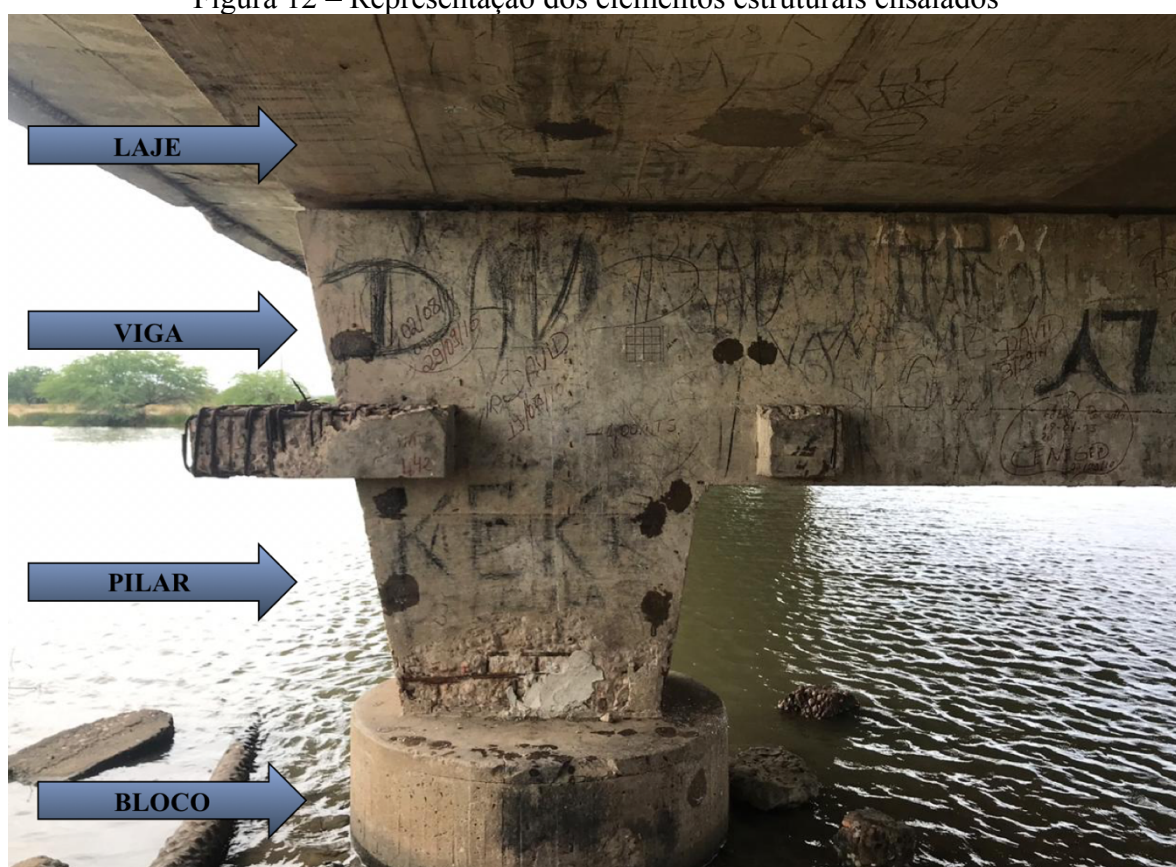
Figura 12 – Representação dos elementos estruturais ensaiados

A partir disto foi possível determinar os elementos estruturais que seriam estudados, de maneira mais detalhada, com a realização de ensaios não destrutivos visando à obtenção de um maior respaldo das condições atuais da ponte, como mostrado na Figura 12.
