UNIVERSIDADE FEDERAL RURAL DO SEMI-ÁRIDO  
PRÓ-REITORIA DE GRADUAÇÃO  
CENTRO MULTIDISCIPLINAR DE CARAÚBAS  
CURSO DE BACHARELADO EM ENGENHARIA CIVIL

**ANÁLISE DAS MANIFESTAÇÕES PATOLÓGICAS DA BARRAGEM PASSAGEM  
DAS TRAÍRAS NO MUNICÍPIO DE SÃO JOSÉ DO SERIDÓ-RN**

Monografia apresentada a Universidade Federal Rural do Semi-Árido como requisito para obtenção do título de Bacharel em Engenharia Civil.

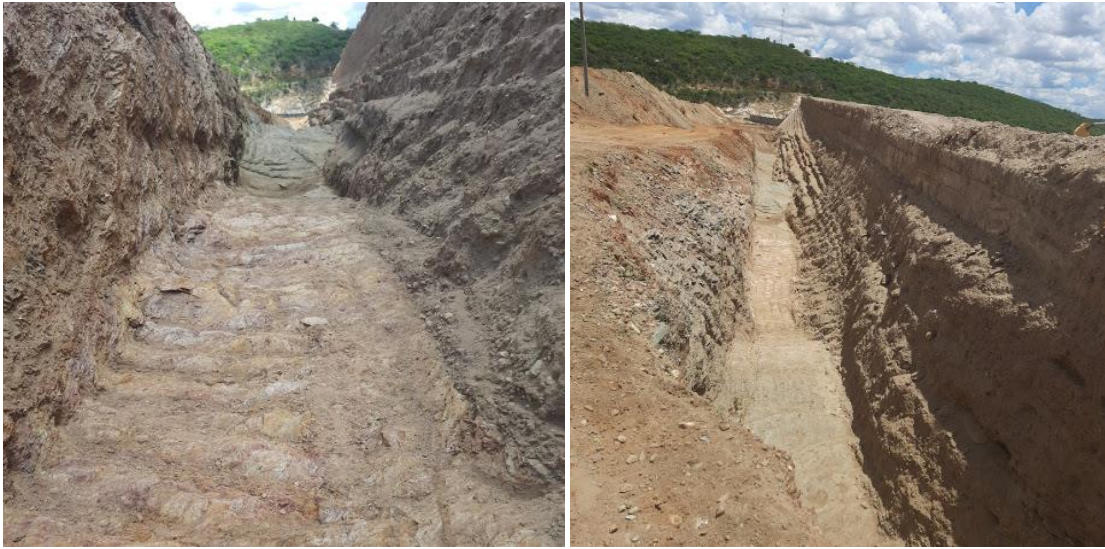
Figura 16- Fundação do paramento jusante.

Na Figura 16, verifica-se a rocha da fundação da ombreira esquerda a jusante, certificando que a barragem foi construída sobre a rocha.

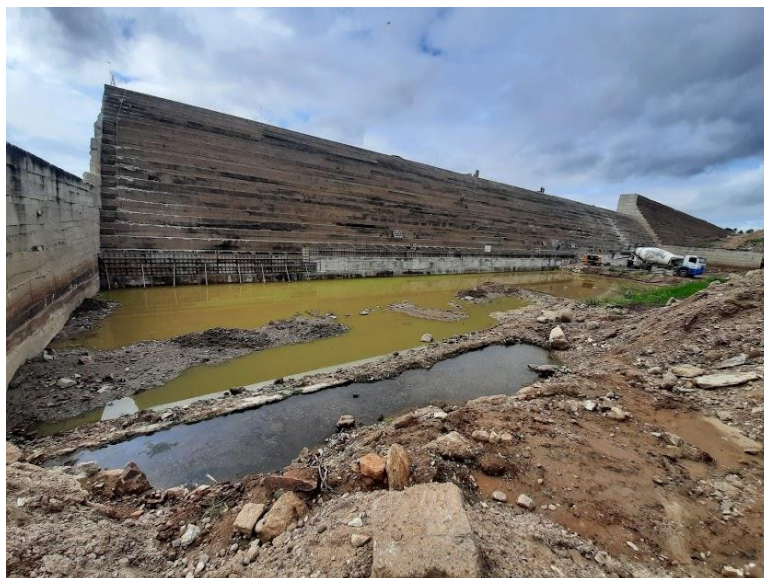
Figura 24- Bacia de dissipação.

A bacia de dissipação tinha muito entulho e uma quantidade significativa de solo, para obter acesso ao vertedouro, devido a obra de recuperação, na Figura 24, os muros laterais não tem estrutura retilínea, só presença de manchas ocasionadas devido o tempo e as chuvas.

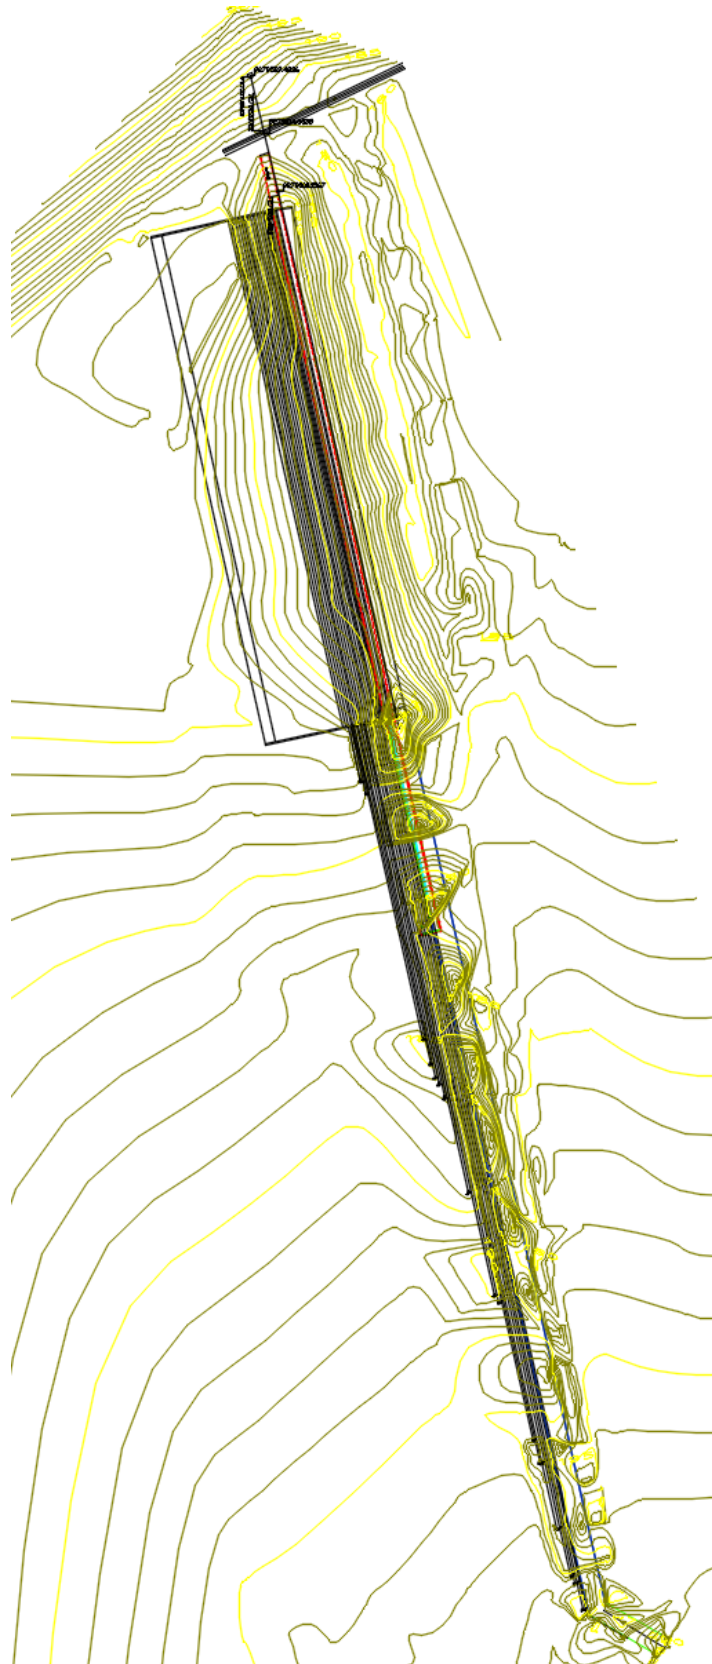
Figura 27- Barragem e relevo na área estudada.

A topografia mostra a real forma e medição geométrica da barragem, podendo ser observado na Figura 27, que a ombreira direita não está desenhada, devido a demolição, obtendo apenas cotas da fundação, evidenciando a real situação da rocha e relevo da região.

Os degraus de jusante da ombreira esquerda foram cotados próximo ao vertedouro, onde a geometria ainda era identificada, podendo assim fazer o alinhamento dos degraus, eliminando os defeitos de sua construção.

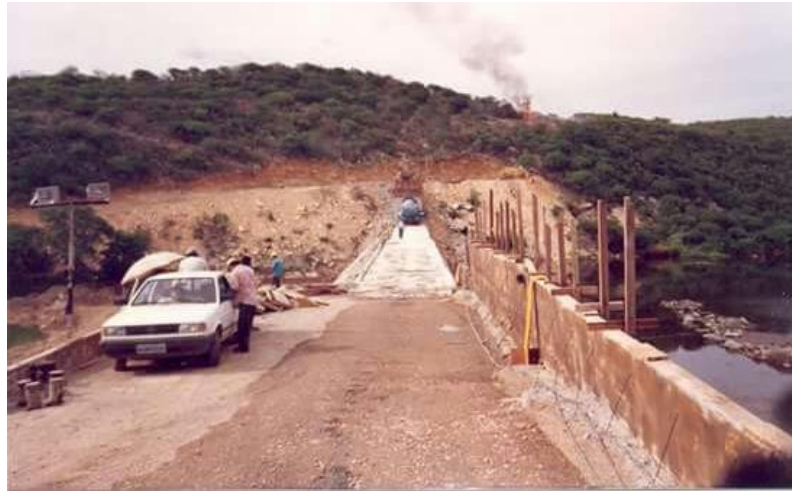
Figura 35 - Concretagem da barragem Passagem das Traíras.

Já a Figura 35 visualiza-se a ombreira direita, vertedouro e a cota mais alta da ombreira esquerda. Percebe-se que o paramento montante se mostra como uma viga (lado direito), e mesmo depois de 26 anos, apresenta uma aparência de resistência ao contrário do paramento de jusante.

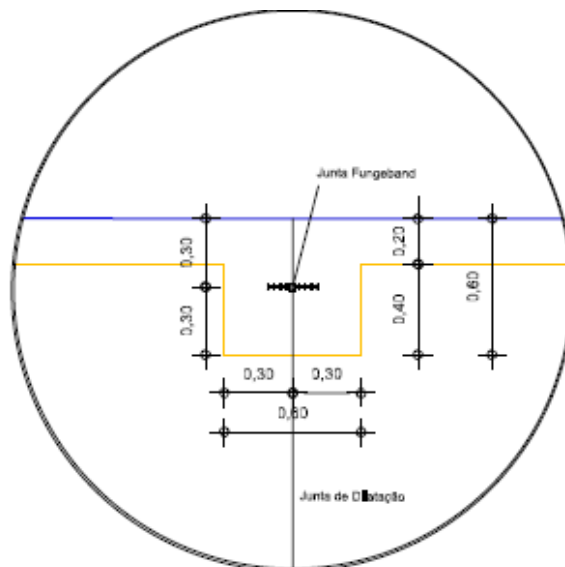
Figura 45 - Detalhe da junta *fungeband*.

O projeto inicial passou por alguns ajustes para a realidade da obra, onde o paramento de montante não conseguiu ser demolido os 20 cm, devido ter apresentado resistência, onde foi elaborado novo projeto para apenas o envelopamento do paramento.

O Projeto previa a retirada das antigas juntas de dilatação *fungeband* para adicionar juntas novas, similares as antigas, como mostra no detalhe da Figura 45 para remoção da

junta, a linha azul indica a projeção da barragem e a amarela indica a demolição do paramento de montante. O projeto foi adequado por conta da logística da retirada de 20 cm do paramento, devido a resistência que foi enfrentada para essa demolição, o projeto se adequou para o recobrimento do paramento com concreto de face de 25 Mpa, com ancoragem, sendo realizada por meio de grampos de aço CA-50 com Ø12,5 mm e 70 cm de comprimento com dobra de 14 cm, contando com distanciamento de 1 m de altura e 2 m de largura, entre eles, foi utilizado espaçadores para a adequada fixação com calda de cimento, e na área dobrada foi feita a fixação da tela soldada Q-196, como mostrado na Figura 46 .
