**AVALIAÇÃO DO ESTADO DE CONDIÇÃO DE PONTE DE CONCRETO  
ARMADO NO MUNICÍPIO DO UIRAÚNA UTILIZANDO A METODOLOGIA  
GDE/UnB E A NORMA DNIT 010/2004-PRO**

Monografia apresentada a Universidade  
Federal Rural do Semi-Árido como requisito  
para obtenção do título de Bacharel em  
Engenharia Civil.

Analisar o estado de deterioração da ponte localizada na cidade de Uiraúna na Paraíba, identificando as principais patologias e quantificando-as com o uso da metodologia GDE/UnB e a norma DNIT 010/2004-PRO.

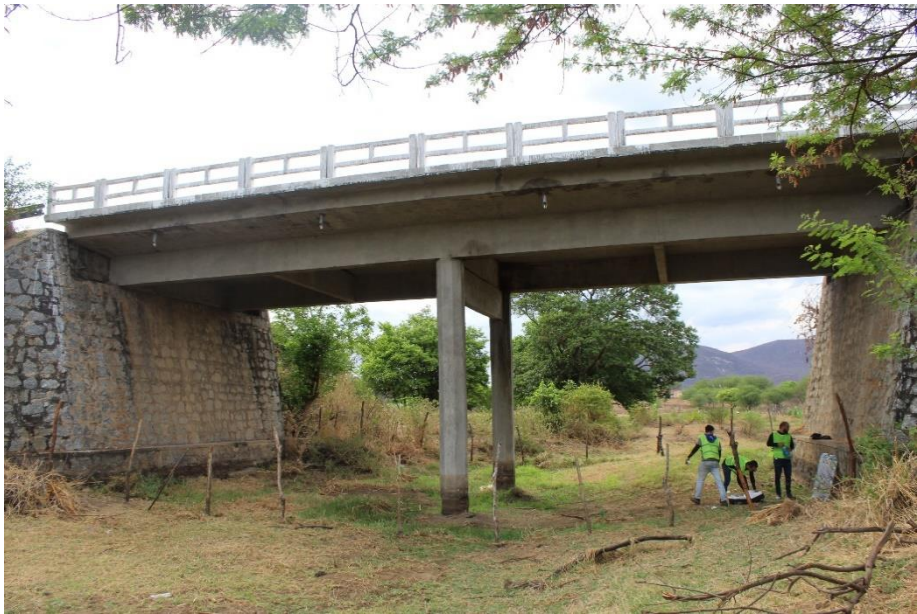
Figura 9 - Vista longitudinal da ponte.

Para a realização das inspeções visuais, foram obtidas imagens com a colaboração de Christian Souza e Matheus Sant'ana, doutorandos da Universidade Federal de Viçosa (UFV), que estavam coletando dados para suas Teses. Assim, as imagens capturadas em novembro de 2023 foram disponibilizadas para a aplicação das metodologias deste estudo. A Figura 9 apresenta a vista longitudinal da ponte em estudo que está localizada na BR-405 conectando os municípios de Uiraúna, na Paraíba, e Major Sales, no Rio Grande do Norte.

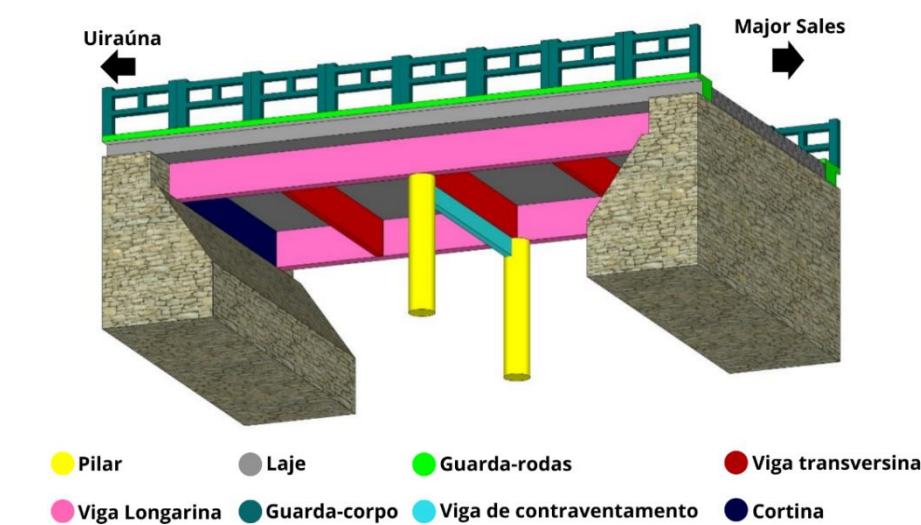
Figura 11 - Elementos constituintes da ponte.

Além dos elementos estruturais mencionados anteriormente, a ponte conta com outros componentes que asseguram sua segurança e funcionamento. A estrutura também possui guarda-corpos e guarda-rodas, instalados nas laterais da via de rolamento, além de um sistema de drenagem composto por buzínates dispostos ao longo das lajes. A partir da Figura 11 é possível visualizar a disposição dos elementos para a identificação das patologias.
