ANÁLISE DO ESTADO DE DETERIORAÇÃO DA PONTE DA ILHOTA UTILIZANDO  
A METODOLOGIA GDE/UNB E A NORMA DNIT 010/2004-PRO

Por conseguinte, neste trabalho realizou-se a verificação do estado atual da ponte Governador Gonzaga Mota (Ponte da Ilhota) localizada na cidade de Russas-CE, através da identificação dos danos e da aplicação dos modelos de avaliação, do nível de deterioração de pontes e viadutos de concreto, onde para isso foram utilizadas a “Norma DNIT 010/2004-PRO” que institui procedimento para inspeções de pontes e viadutos e o “Manual de Aplicação da Metodologia GDE/UnB a OBRAS DE ARTES ESPECIAIS”, para que assim seja possível a quantificação e qualificação dos danos além de estabelecer ações a serem tomadas de modo a garantir a vida útil e a segurança dos usuários.

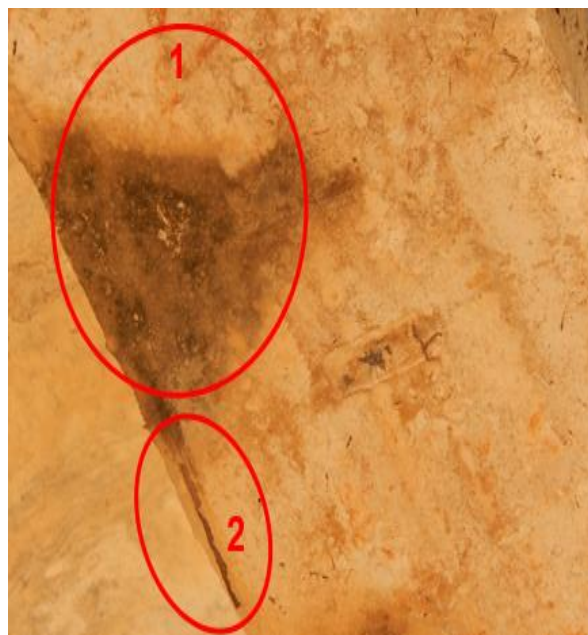
b) Presença de mofo e deslocamento

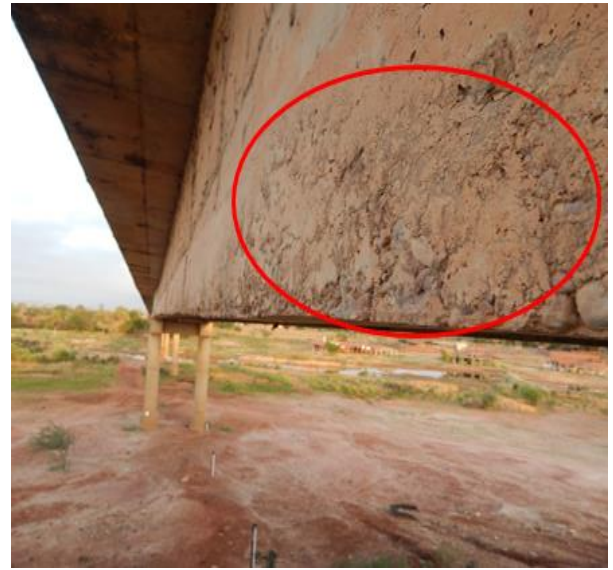
b) Ninhos de concretagem

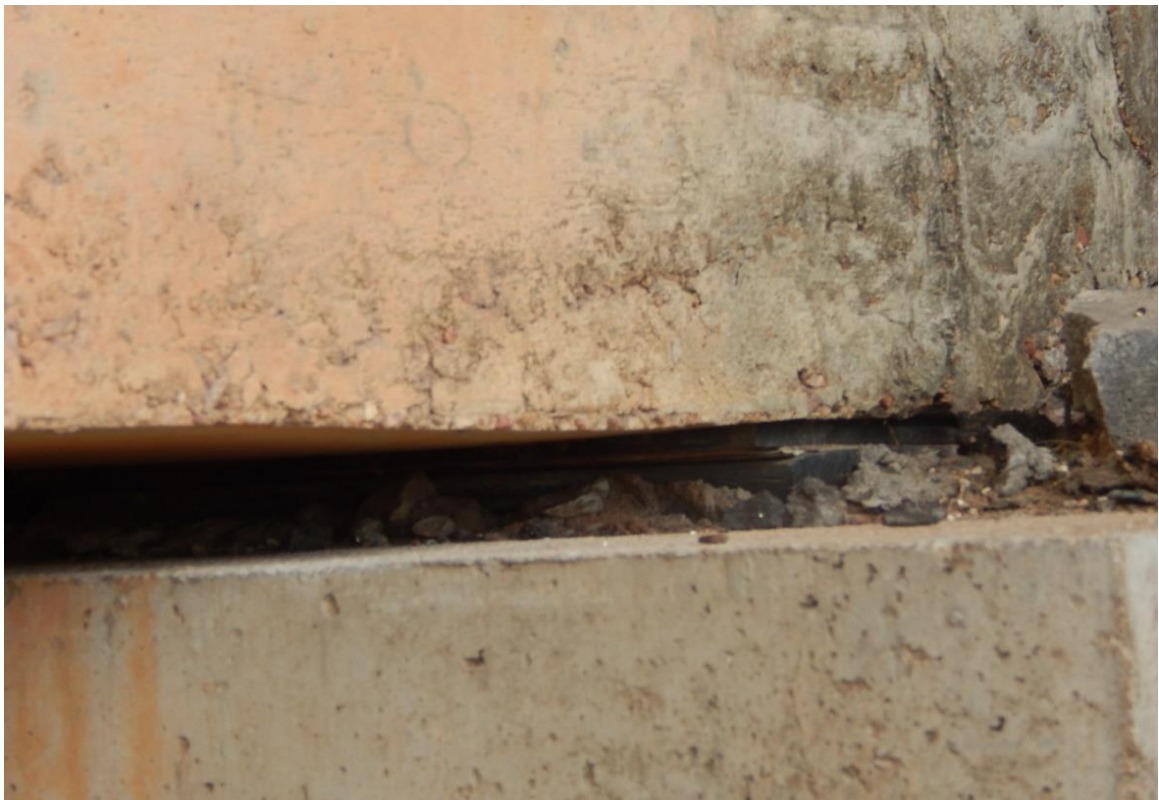
Figura 25 - Aparelho de apoio

Com relação aos aparelhos de apoio, foi possível analisar apenas os presentes nos pilares das extremidades da OAE. Ao realizar a análise destes, constatou-se um bom estado de conservação, apresentando apenas detritos em volta dos elementos e pequenos sinais de desgaste, apresentando pequenas fissuras, possivelmente devido ao ressecamento do material. A Figura 25 mostra um dos aparelhos de apoio da ponte.

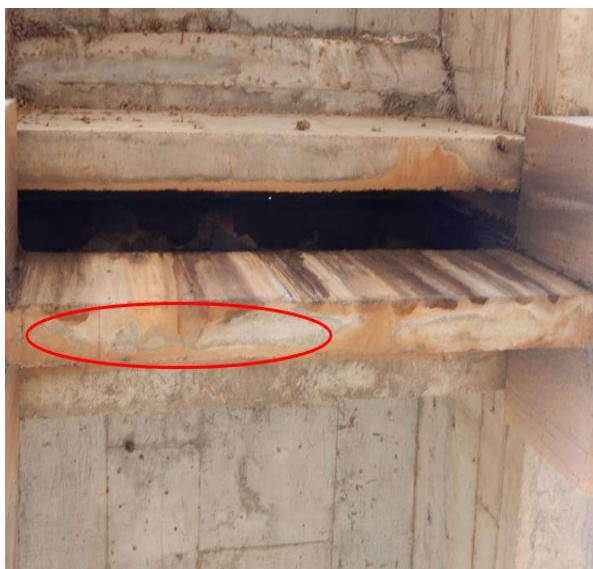
a) Viga de contraventamento 5

Nas vigas de contraventamento 5 e 9, constatou-se maior intensidade quanto a presença de manifestações. Fato este, pode ser atribuído a estas vigas estarem dispostas nas regiões abaixo das juntas de dilatação internas, as quais permitem que os efluentes infiltrem na estrutura e escurram nos elementos que a circundam. A Figura 27 mostra a situação descrita.

Na Figura 27 (a) é possível visualizar na face inferior da viga de contraventamento cinco, deslocamento de partes do concreto, manchas de corrosão e marcas da armadura do estribo. Além disso, nas duas faces laterais é visto grande incidência de manchas escuras e pontos com manchas brancas, sinalizando a presença de mofo e eflorescência respectivamente, o que acaba por promover a deterioração do concreto.

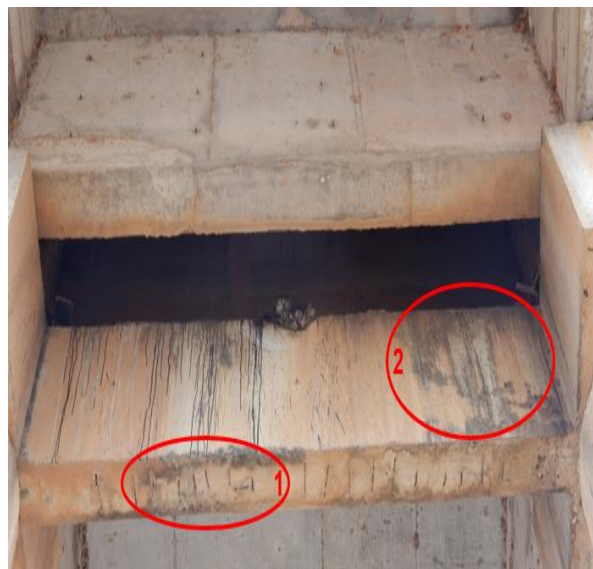
b) Viga de contraventamento 9

Na Figura 27 (b) é possível visualizar os danos presentes na viga de contraventamento nove, onde em (1) observa-se na face inferior marcas das armaduras dos estribos além da presença de mofo e em (2) a formação de mofo e eflorescência. Assim as vigas de contraventamento cinco e nove apresentaram estados semelhantes de deterioração, destacando-se das demais que tiveram a incidência de danos de menor intensidade.

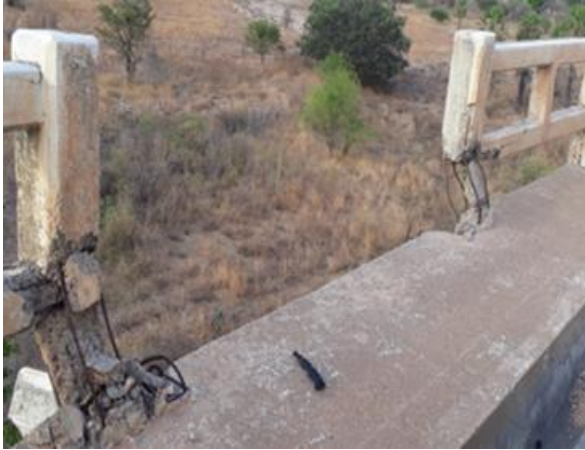
ocasionado pela colisão de um veículo contra este elemento. Vista esta situação, destaca-se a importância destes, pois sua presença evitou a ocorrência de um acidente de maior gravidade. A Figura 31 mostra a situação deste trecho.

a) Guarda-corpo destruído

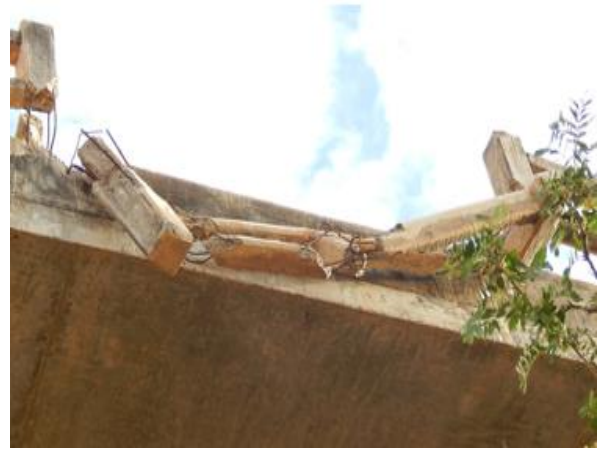
b) Guarda-corpo suspenso para fora da ponte

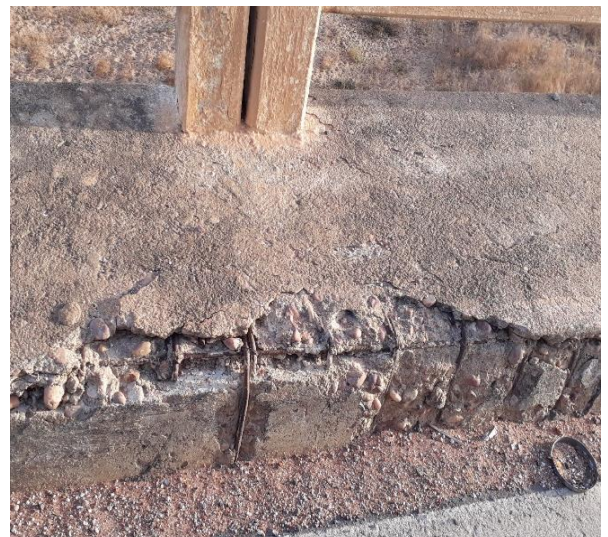
b) Deslocamento e armadura exposta

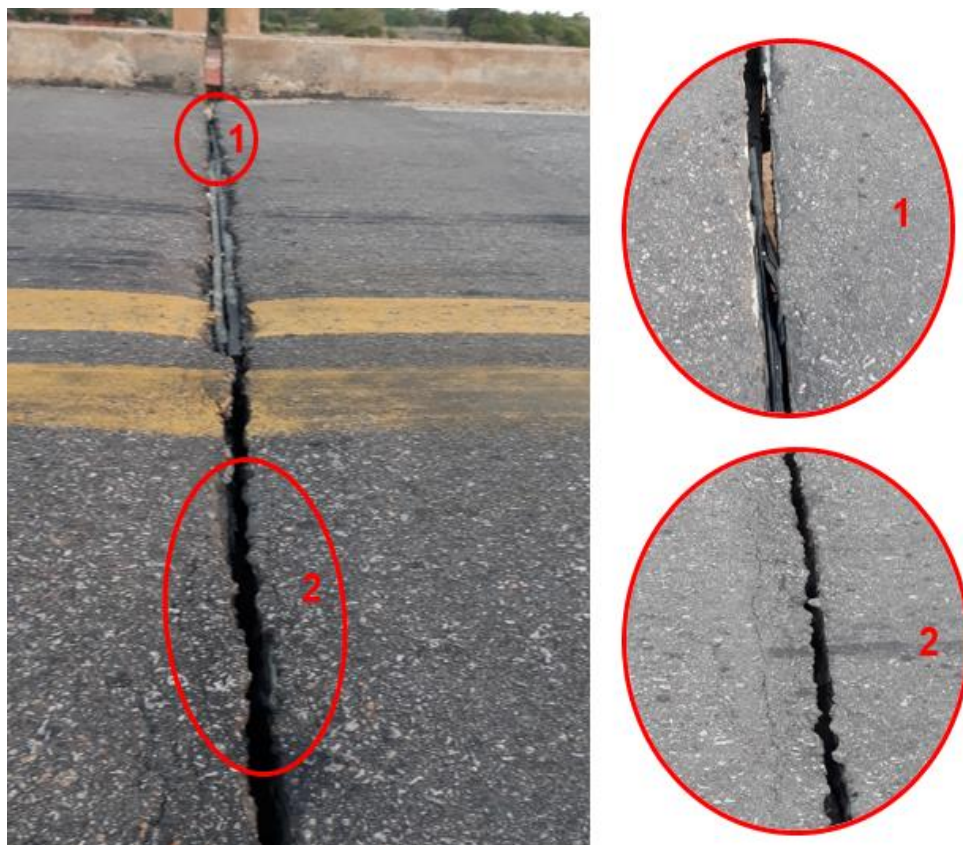
Figura 34 - Junta de dilatação interna 2

A junta de dilatação interna 2, apresenta danos com maior intensidade. Esta situação está representada na Figura 34, onde é possível identificar avançado estado de deterioração deste material além de perceber a inexistência do material de preenchimento em parte da junta.

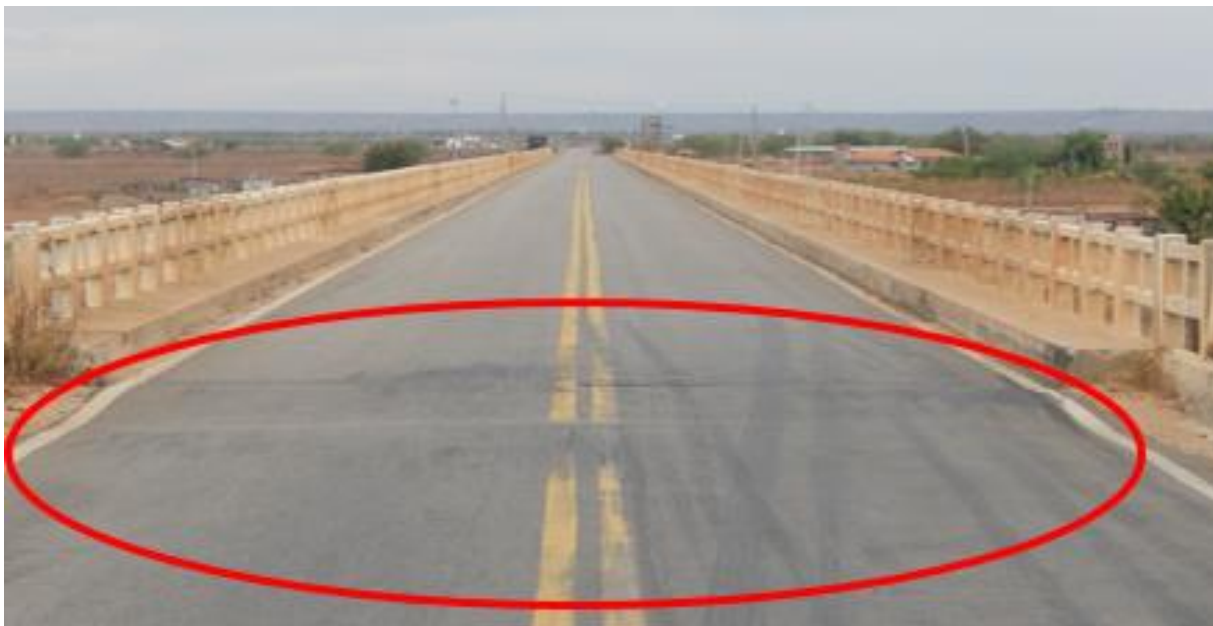
Figura 35 - Acesso da ponte

A pista de rolamento apresenta um bom estado de conservação, sendo observado apenas pequenas manchas de frenagem dos veículos. Além disso verificou-se ondulações no primeiro acesso da ponte (sentido Russas – Baraúna) que pode ter sido causado pela acomodação do aterro de acesso da estrutura. A Figura 35 mostra a situação descrita.

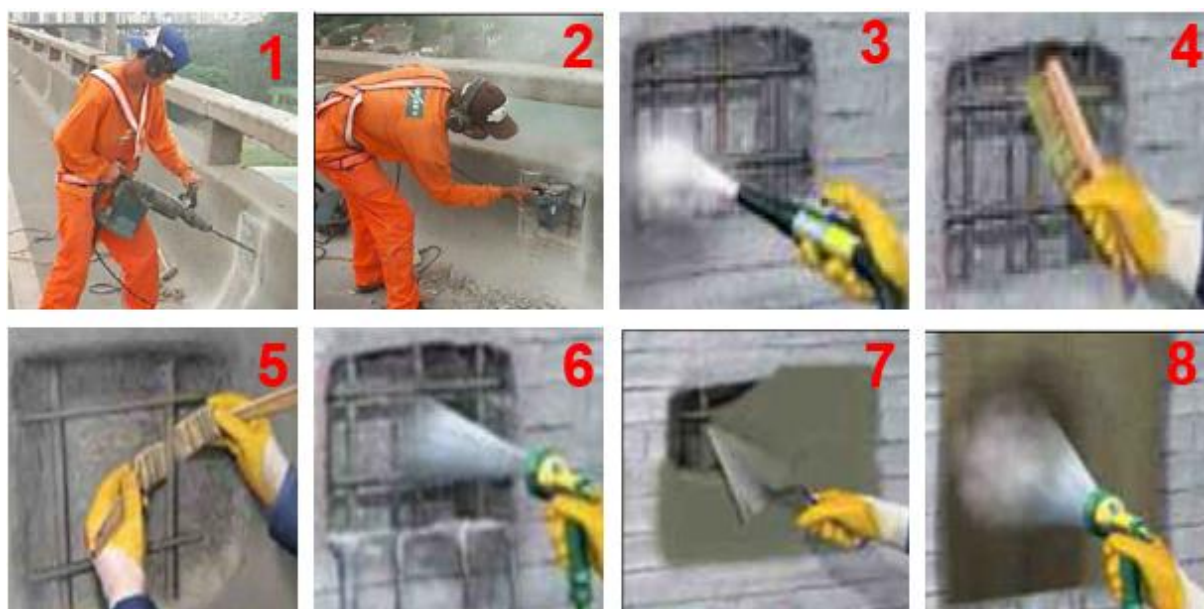
Figura 38 - Processo de tratamento de corrosão da armadura

Este processo é necessário ser realizado em parte dos guarda-rodas, em alguns blocos de fundação, vigas longarinas e lajes em balanço. Souza e Ripper (1998) alerta que dependendo da localização, intensidade e extensão do dano será necessário realizar o escoramento para a realização da intervenção.

Uma vez identificado o local que apresenta armaduras com presença de corrosão, é necessário efetuar a remoção profunda do concreto da região degradada através da escarificação manual ou mecânica. De acordo com Souza e Ripper (1998) o corte do concreto deve ir além da armadura cerca de 2 cm na profundidade até que se alcance a camada de concreto sem presença de resquícios de corrosão e o corte longitudinal só deve ser interrompido no ponto onde não se detecta mais sinais de corrosão, pois todo o trabalho pode ser perdido se a limpeza da área não for completa.

Após identificar os limites da presença de corrosão, é feita a delimitação da área de corte do concreto em regiões retangulares ou quadradas, uma vez que não é indicado que o corte seja feito acompanhando o contorno da superfície degradada. Com o uso de um disco de corte efetua-se o corte de toda a região, após isso realiza-se a limpeza do aço corroído e do substrato do concreto com jatos de água, areia ou ar comprimido. Feita esta primeira limpeza, realiza-se a escovação manual do aço com escovas de cerdas de aço e aplica-se o tratamento de proteção das armaduras

Depois de realizar o tratamento da armadura é feita a saturação da superfície com água, de modo a garantir melhor aderência entre os materiais que irão preencher a abertura. O preenchimento pode ser realizado com diversos tipos de argamassa ou concretos. Após realizar o preenchimento procede-se com a cura da região tratada para evitar trincas e fissuras na superfície. Ressalta-se que o preenchimento pode ser realizado da maneira convencional se os reparos forem em pequenas regiões ou através de jateamento se for em grandes extensões (SANTOS,2012). A sequência descrita pode ser visualizada na Figura 38.

Vale ressaltar ainda que se constatado o estado avançado de corrosão da armadura com perda superior a 15% de seu diâmetro, Souza e Ripper (1998) recomenda a inserção de um nova barra de mesmo diâmetro, obedecendo o comprimento de amarração necessário para a garantia de uma ligação eficiente entre as barras. O processo de tratamento continua o mesmo do efetuado para a limpeza

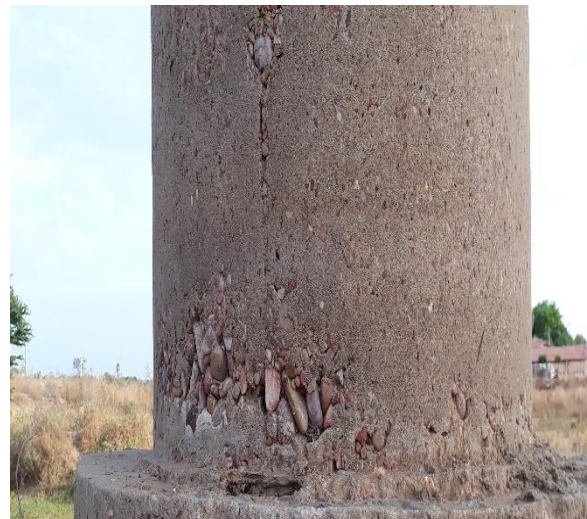
Os ninhos de concretagem foram identificados em diversos elementos, mas com maior incidência nos pilares e blocos de fundação. Para a correção desta patologia inicialmente é necessário identificar a intensidade e extensão da manifestação, para definir a necessidade de escoramento da estrutura. Em seguida identifica-se há exposição ou não das armaduras devido a formação dos aglomerados e se apresentam corrosão. Se identificada a exposição da armadura, o processo a ser realizado é o mesmo realizado para a correção da corrosão da armadura seguida de deslocamento, caso contrário, deve-se fazer a escarificação superficial e remover o material segregado do ninho. Em seguida, realiza-se a limpeza do concreto e a saturação da região, para o recebimento do novo concreto ou argamassa. Souza e Ripper (1998) indica que para este tipo de patologia pode-se utilizar concreto convencional. A Figura 39 mostra situações observadas na OAE que necessita a realização deste reparo.

b) Ninho de concretagem no pilar

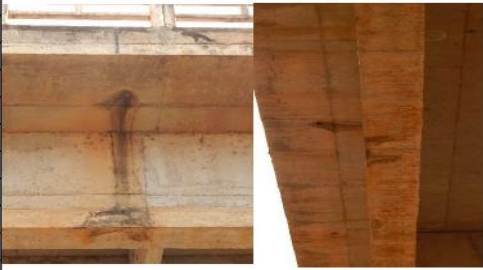
| NOME DO ELEMENTO | VIGAS LONGARINAS | | | |
|---|---|---|---|---|
| LOCAL | VL5-D;VL3-E;VL4-E;VL6-E | | | |

| NOME DO ELEMENTO | VIGAS LONGARINAS | | | |
|---|---|---|---|---|
| Cobrimento deficiente | 3 | 1 | 2,4 | |
| Corrosão de armaduras | 5 | 3 | 40 | |
| Desagregação | 3 | 2 | 4,8 | |
| <b>Gde</b> | | | 51,83 | Nível de deterioração <b>Alto</b> |

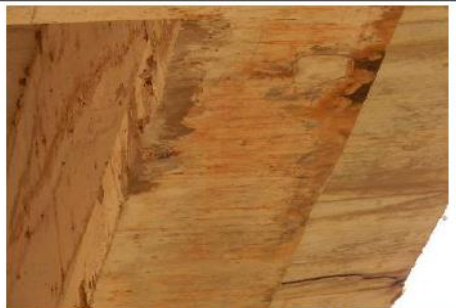
| NOME DO ELEMENTO | VIGAS LONGARINAS | | | |
|---|---|---|---|---|
| LOCAL | VL3-D;VL4-D;VL7-E;VL8-D;VL9-E;VL9-D | | | |

| NOME DO ELEMENTO | VIGAS LONGARINAS | | | |
|---|---|---|---|---|
| Cobrimento deficiente | 3 | 1 | 2,4 | |
| Corrosão de armaduras | 5 | 3 | 40 | |
| <b>Gde</b> | | | 49,23 | Nível de deterioração <b>Médio</b> |

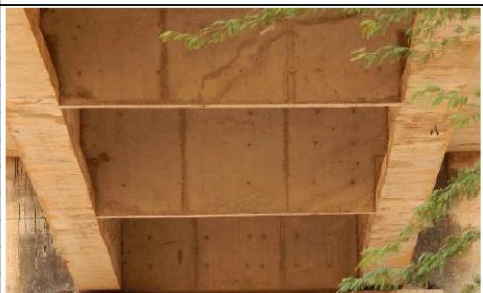
| NOME DO ELEMENTO | VIGAS LONGARINAS | | | |
|---|---|---|---|---|
| LOCAL | VL1-D;VL1-E;VL2-D;VL2-E;VL5-E;VL6-D;VL7-D;VL9-E;VL10-D;VL10-E;VL11-D;VL11-E;VL12-D;VL12-E | | | |

| NOME DO ELEMENTO | VIGAS LONGARINAS | | | |
|---|---|---|---|---|
| Corrosão de armaduras | 5 | 2 | 8 | |
| Fissuras | 2 | 1 | 1,6 | |
| <b>Gde</b> | | | 12,92 | Nível de deterioração <b>Baixo</b> |

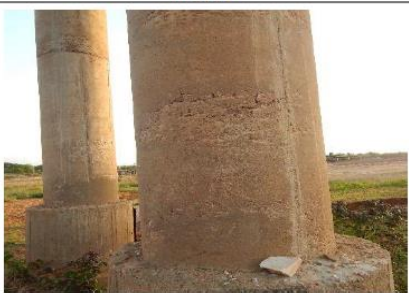
| NOME DO ELEMENTO | PILARES | | | |
|---|---|---|---|---|
| LOCAL | P2D;P2E;P3D;P3E;P4D;P4E;P7D;P7E;P8D;P8E;P10D;P10E;P11D;P11E;P12D;P12E | | | |

| NOME DO ELEMENTO | PILARES | | | |
|---|---|---|---|---|
| <b>Gde</b> | | | 6,98 | Nível de deterioração <b>Baixo</b> |

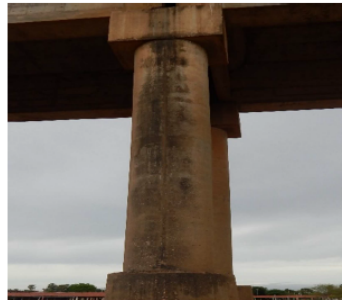
| NOME DO ELEMENTO | | PILARES | | | |
|---|---|---|---|---|---|
| LOCAL | P9D;P9E | | | | |

| NOME DO ELEMENTO | | PILARES | | | |
|---|---|---|---|---|---|
| Corrosão de armaduras | 5 | 2 | 8 | | |
| Dmáx | | | 24 | Nível de deterioração | |

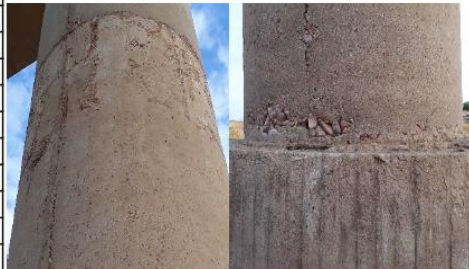
| NOME DO ELEMENTO | PILARES | | | |
|---|---|---|---|---|
| LOCAL | P5D;P5E;P6D;P6E | | | |

| NOME DO ELEMENTO | PILARES | | | |
|---|---|---|---|---|
| Cobrimento deficiente | 3 | 1 | 2,4 | |
| Corrosão de armaduras | 5 | 2 | 8 | |
| Gde | | | 13,50 | Nível de deterioração |

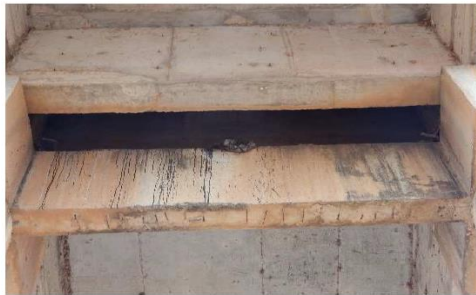
| NOME DO ELEMENTO | VIGAS DE CONTRAVENTAMENTO | | | |
|---|---|---|---|---|
| LOCAL | VC9 | | | |

| NOME DO ELEMENTO | VIGAS DE CONTRAVENTAMENTO | | | |
|---|---|---|---|---|
| Cobrimento deficiente | 3 | 2 | 4,8 | |
| Corrosão de armaduras | 5 | 3 | 40 | |
| Infiltração de água | 3 | 1 | 2,4 | |
| Gde | | | 52,60 | Nível de deterioração |

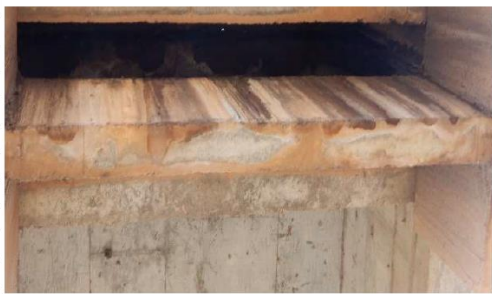
| NOME DO ELEMENTO | VIGAS DE CONTRAVENTAMENTO | | | | |
|---|---|---|---|---|---|
| LOCAL | VC5 | | | | |

| NOME DO ELEMENTO | VIGAS DE CONTRAVENTAMENTO | | | | |
|---|---|---|---|---|---|
| Cobrimento deficiente | 3 | 1 | 2,4 | | |
| Corrosão de armaduras | 5 | 2 | 8 | | |
| Infiltração de água | 3 | 1 | 2,4 | | |
| Dmáx | | | 24 | Nível de deterioração | |

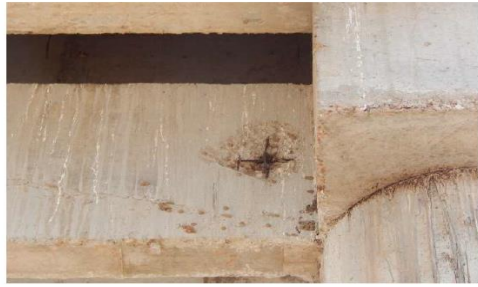
| NOME DO ELEMENTO | VIGAS DE CONTRAVENTAMENTO | | | |
|---|---|---|---|---|
| LOCAL | VC3 | | | |

| NOME DO ELEMENTO | VIGAS DE CONTRAVENTAMENTO | | | |
|---|---|---|---|---|
| Cobrimento deficiente | 3 | 1 | 2,4 | |
| Corrosão de armaduras | 5 | 2 | 8 | |
| Desagregação | 3 | 2 | 4,8 | |
| <b>Gde</b> | | | <b>13,42</b> | Nível de deterioração <b>Baixo</b> |

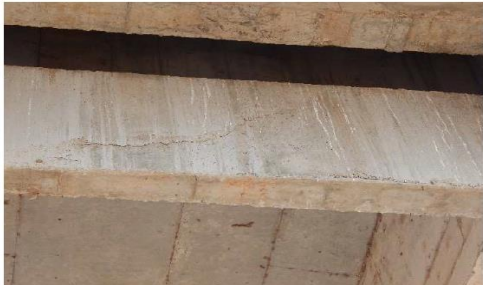
| NOME DO ELEMENTO | VIGAS DE CONTRAVENTAMENTO | | | |
|---|---|---|---|---|
| LOCAL | VC2;VC4;VC7 | | | |

| NOME DO ELEMENTO | VIGAS DE CONTRAVENTAMENTO | | | |
|---|---|---|---|---|
| Cobrimento deficiente | 3 | 1 | 2,4 | |
| Corrosão de armaduras | 5 | 2 | 8 | |
| <b>Gde</b> | | | <b>12,52</b> | Nível de deterioração <b>Baixo</b> |

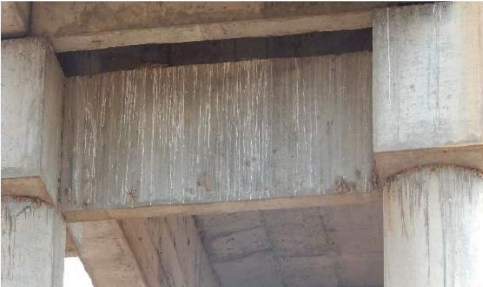
| NOME DO ELEMENTO | VIGAS DE CONTRAVENTAMENTO | | | |
|---|---|---|---|---|
| LOCAL | VC6;VC8;VC10;VC11;VC12 | | | |

| NOME DO ELEMENTO | VIGAS DE CONTRAVENTAMENTO | | | |
|---|---|---|---|---|
| Cobrimento deficiente | 3 | 1 | 2,4 | |
| <b>Gde</b> | | | <b>7,68</b> | Nível de deterioração <b>Baixo</b> |

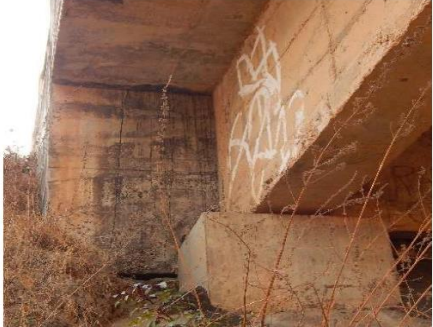
| NOME DO ELEMENTO | CORTINAS | | | |
|---|---|---|---|---|
| LOCAL | C1;C2 | | | |

| NOME DO ELEMENTO | CORTINAS | | | |
|---|---|---|---|---|
| Corrosão de armaduras | 5 | 2 | 8 | |
| Desagregação | 3 | 2 | 4,8 | |
| Infiltração de água | 3 | 2 | 4,8 | |
| <b>Gde</b> | | | <b>36,75</b> | Nível de deterioração <b>Médio</b> |

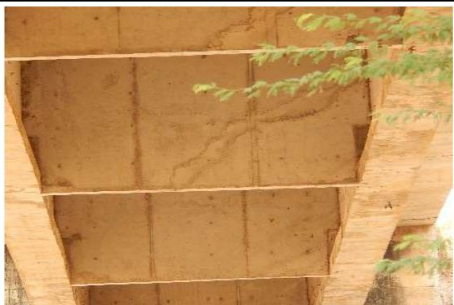
| NOME DO ELEMENTO | TRANSVERSINAS | | | |
|---|---|---|---|---|
| LOCAL | VT1;VT2;VT3;VT6;VT10 | | | |

| NOME DO ELEMENTO | TRANSVERSINAS | | | |
|---|---|---|---|---|
| <b>Gde</b> | | | <b>4,80</b> | Nível de deterioração <b>Baixo</b> |

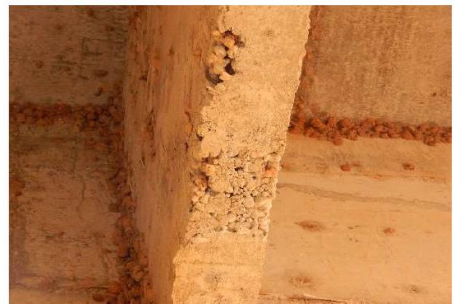
| NOME DO ELEMENTO | TRANSVERSINAS | | | |
|---|---|---|---|---|
| LOCAL | VT4;VT7;VT8;VT11;VT12 | | | |

| NOME DO ELEMENTO | TRANSVERSINAS | | | |
|---|---|---|---|---|
| Cobrimento deficiente | 3 | 1 | 2,4 | |
| Corrosão de armaduras | 5 | 2 | 8 | |
| <b>Gde</b> | | | <b>12,52</b> | Nível de deterioração <b>Baixo</b> |

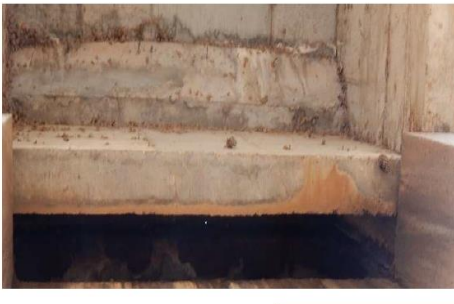
| NOME DO ELEMENTO | TRANSVERSINAS | | | |
|---|---|---|---|---|
| LOCAL | VT5;VT9 | | | |

| NOME DO ELEMENTO | TRANSVERSINAS | | | |
|---|---|---|---|---|
| Cobrimento deficiente | 3 | 1 | 2,4 | |
| Corrosão de armaduras | 5 | 2 | 8 | |
| <b>Gde</b> | | | <b>13,04</b> | Nível de deterioração <b>Baixo</b> |

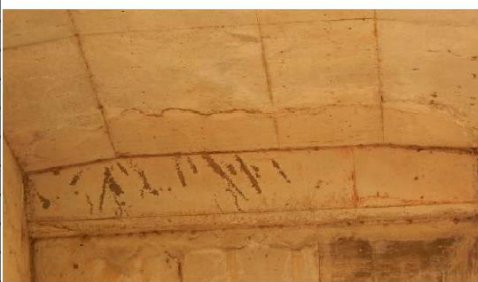
| NOME DO ELEMENTO | LAJES | | | |
|---|---|---|---|---|
| LOCAL | L1 | | | |

| NOME DO ELEMENTO | LAJES | | | |
|---|---|---|---|---|
| <b>Gde</b> | | | <b>4,80</b> | Nível de deterioração <b>Baixo</b> |

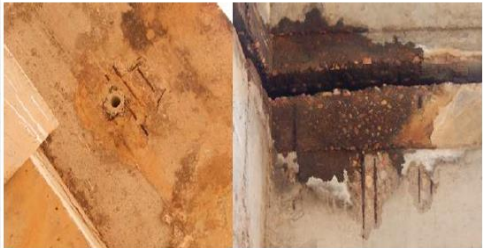
| NOME DO ELEMENTO | LAJES | | | |
|---|---|---|---|---|
| LOCAL | LB2-E;LB3-E | | | |

| NOME DO ELEMENTO | LAJES | | | |
|---|---|---|---|---|
| Cobrimento deficiente | 3 | 2 | 4,8 | |
| Corrosão de armaduras | 5 | 3 | 40 | |
| Infiltração de água | 3 | 1 | 2,4 | |
| <b>Gde</b> | | | 59,80 | Nível de deterioração |

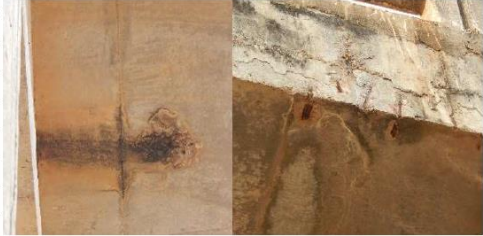
| NOME DO ELEMENTO | LAJES | | | |
|---|---|---|---|---|
| LOCAL | LB2-D | | | |

| NOME DO ELEMENTO | LAJES | | | |
|---|---|---|---|---|
| Cobrimento deficiente | 3 | 2 | 4,8 | |
| Corrosão de armaduras | 5 | 2 | 8 | |
| Desagregação | 3 | 2 | 4,8 | |
| Infiltração de água | 3 | 1 | 2,4 | |
| <b>Gde</b> | | | 14,05 | Nível de deterioração |

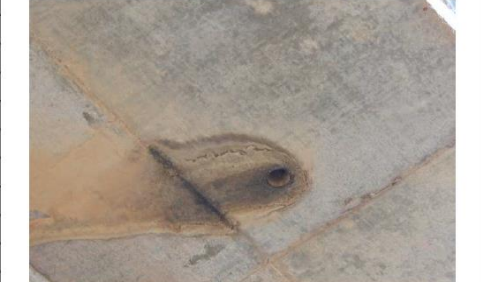
| NOME DO ELEMENTO | LAJES | | | |
|---|---|---|---|---|
| LOCAL | LB1-D;LB3-D;LB1-E | | | |

| NOME DO ELEMENTO | LAJES | | | |
|---|---|---|---|---|
| Corrosão de armaduras | 5 | 2 | 8 | |
| Infiltração de água | 3 | 1 | 2,4 | |
| <b>Gde</b> | | | 13,24 | Nível de deterioração |

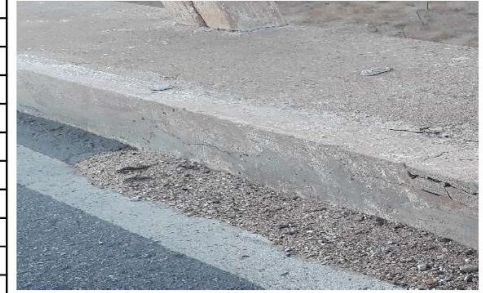
| NOME DO ELEMENTO | GUARDA-RODAS | | | |
|---|---|---|---|---|
| LOCAL | GR2-E;GR2-D;GR3-D | | | |

| NOME DO ELEMENTO | GUARDA-RODAS | | | |
|---|---|---|---|---|
| Corrosão de armaduras | 5 | 2 | 8 | |
| <b>Gde</b> | | | 12,92 | Nível de deterioração |

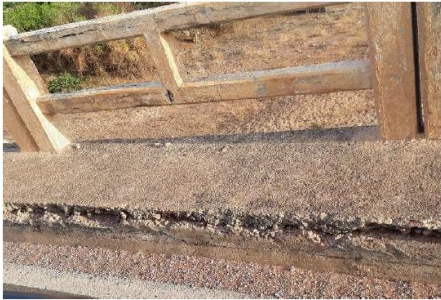
| NOME DO ELEMENTO | GUARDA-RODAS | | | |
|---|---|---|---|---|
| LOCAL | GR3-E;GR1-D | | | |

| NOME DO ELEMENTO | GUARDA-RODAS | | | |
|---|---|---|---|---|
| Corrosão de armaduras | 5 | 2 | 8 | |
| <b>Gde</b> | | | <b>33,60</b> | Nível de deterioração <b>Médio</b> |

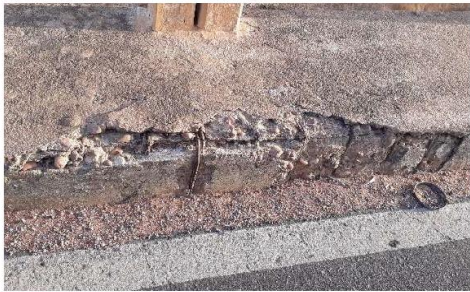
| NOME DO ELEMENTO | GUARDA-RODAS | | | |
|---|---|---|---|---|
| LOCAL | GR1-E | | | |

| NOME DO ELEMENTO | GUARDA-RODAS | | | |
|---|---|---|---|---|
| Corrosão de armaduras | 5 | 3 | 40 | |
| <b>Gde</b> | | | <b>57,27</b> | Nível de deterioração <b>Alto</b> |

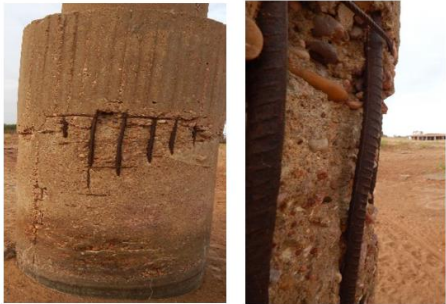
| NOME DO ELEMENTO | BLOCOS DE FUNDAÇÃO | | | |
|---|---|---|---|---|
| LOCAL | B10D | | | |

| NOME DO ELEMENTO | BLOCOS DE FUNDAÇÃO | | | |
|---|---|---|---|---|
| Cobrimento deficiente | 3 | 2 | 4,8 | |
| Corrosão de armaduras | 5 | 3 | 40 | |
| Fissuras | 5 | 2 | 8 | |
| <b>Gde</b> | | | <b>98,05</b> | Nível de deterioração <b>Sofrível</b> |

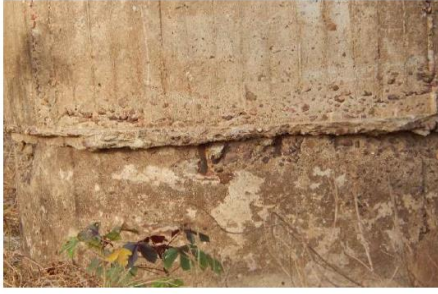
| NOME DO ELEMENTO | BLOCOS DE FUNDAÇÃO | | | |
|---|---|---|---|---|
| LOCAL | B6D | | | |

| NOME DO ELEMENTO | BLOCOS DE FUNDAÇÃO | | | |
|---|---|---|---|---|
| Cobrimento deficiente | 3 | 1 | 2,4 | |
| Corrosão de armaduras | 5 | 3 | 40 | |
| <b>Gde</b> | | | <b>59,80</b> | Nível de deterioração <b>Alto</b> |

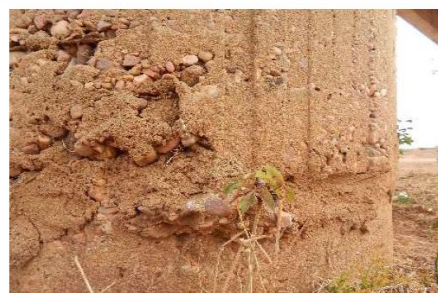
| NOME DO ELEMENTO | BLOCOS DE FUNDAÇÃO | | | |
|---|---|---|---|---|
| LOCAL | B11D;B11E | | | |

| NOME DO ELEMENTO | BLOCOS DE FUNDAÇÃO | | | |
|---|---|---|---|---|
| Cobrimento deficiente | 3 | 1 | 2,4 | |
| Corrosão de armaduras | 5 | 2 | 8 | |
| Desagregação | 3 | 2 | 4,8 | |
| <b>Gde</b> | | | <b>13,95</b> | Nível de deterioração <b>Baixo</b> |

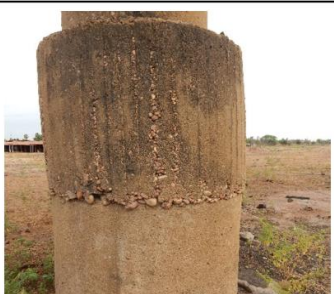
| NOME DO ELEMENTO | BLOCOS DE FUNDAÇÃO | | | |
|---|---|---|---|---|
| LOCAL | B7E;B8D;B9D;B9E;B10E;B12E | | | |

| NOME DO ELEMENTO | BLOCOS DE FUNDAÇÃO | | | |
|---|---|---|---|---|
| <b>Gde</b> | | | <b>8,16</b> | Nível de deterioração <b>Baixo</b> |

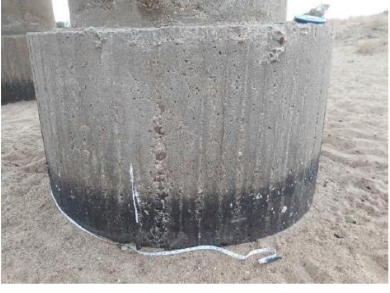
| NOME DO ELEMENTO | BLOCOS DE FUNDAÇÃO | | | |
|---|---|---|---|---|
| LOCAL | B3D;B3E;B4D;B4E;B6E;B7D;B12D | | | |

| NOME DO ELEMENTO | BLOCOS DE FUNDAÇÃO | | | |
|---|---|---|---|---|
| <b>Gde</b> | | | <b>7,91</b> | Nível de deterioração <b>Baixo</b> |

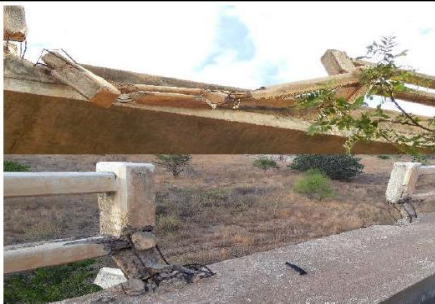
| NOME DO ELEMENTO | | GUARDA-CORPOS | | | |
|---|---|---|---|---|--|
| LOCAL | GC2-D | | | | |

| NOME DO ELEMENTO | | GUARDA-CORPOS | | | |
|---|---|---|---|---|--|
| Corrosão de armaduras | 5 | 3 | 40 | | |
| Fissuras | 2 | 2 | 3,2 | | |
| | | | Nível de deterioração | Crítico | |

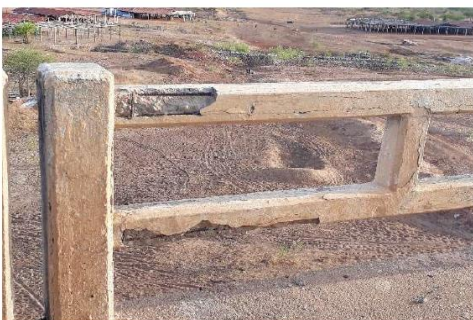
| NOME DO ELEMENTO | GUARDA-CORPOS | | | |
|---|---|---|---|---|
| LOCAL | GC1-D;GC3-D;GC1-E;GC2-E;GC3-E | | | |

| NOME DO ELEMENTO | GUARDA-CORPOS | | | |
|---|---|---|---|---|
| Corrosão de armaduras | 5 | 3 | 40 | |
| Fissuras | 2 | 2 | 3,2 | |
| | | | Nível de deterioração | Alto |
