UNIVERSIDADE FEDERAL RURAL DO SEMI-ÁRIDO  
CÂMPUS CARAÚBAS  
CURSO DE ENGENHARIA CIVIL

**AVALIAÇÃO DE SEGURANÇA EM BARRAGENS DE PEQUENO PORTE -  
ESTUDO DE CASO DA BARRAGEM DO AÇUDE GRANDE**

Trabalho de Conclusão de Curso apresentado  
ao Curso de Engenharia Civil da Universidade  
Federal Rural do Semi-Árido (UFERSA), como  
exigência final para obtenção do título de  
Graduado em Engenharia Civil

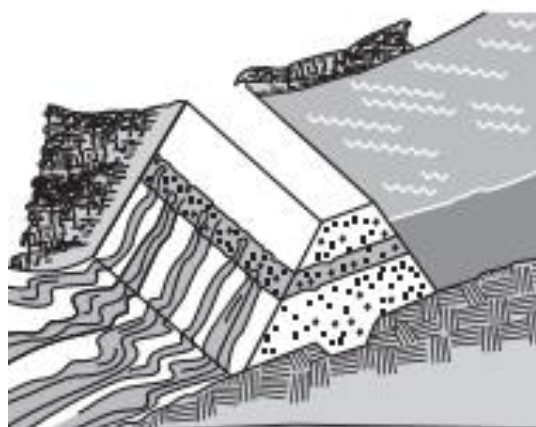
**Figura 5** - Exemplos de piping

a) Área molhada em faixa horizontal

Na Figura 5 (a), ilustra-se uma manifestação patológica ocasionada pela percolação; além de carregar partículas de solo, a água também satura o restante do maciço, podendo levar ao colapso da estrutura, como na Figura 5 (b). Nem sempre a percolação se apresentará como

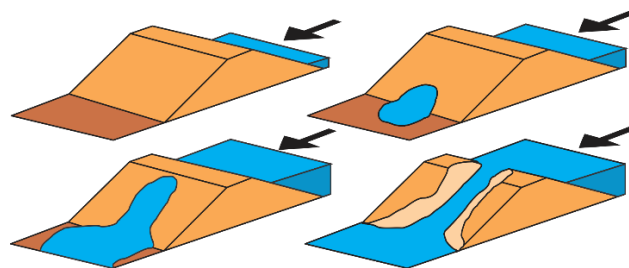
b) Evolução de piping

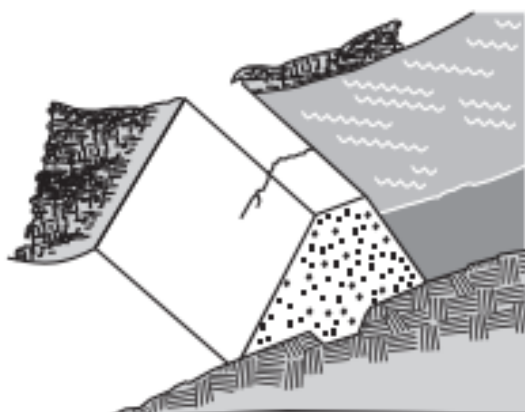
**Figura 6** - Rachaduras transversais

As trincas transversais (Figura 6) podem ser causadas por recalques diferenciais, o que indica materiais compressíveis e instabilidade na fundação, ou materiais compactados sobre

a) Modelo de rachadura transversal

Identificar a causa é fundamental para a escolha da manutenção; no caso de recalques diferenciais, é essencial resolver o problema da instabilidade da fundação, a fim de evitar problemas mais severos adiante. O procedimento de monitoramento é o mesmo das trincas por ressecamento. Para realizar a manutenção, deve-se escavar uma profundidade superior a rachadura e realizar o preenchimento com material adequado e compactado (MI, 2012).

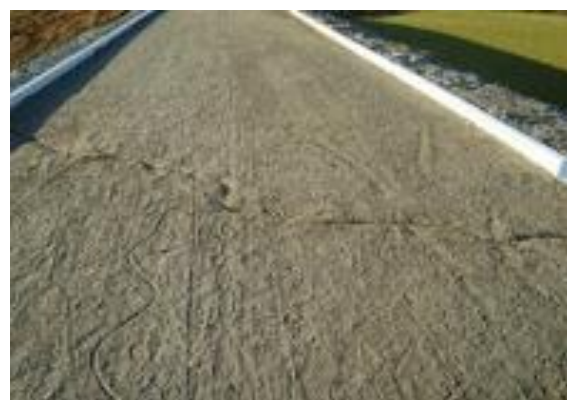
b) Rachadura transversal na crista da barragem Ipuzinho

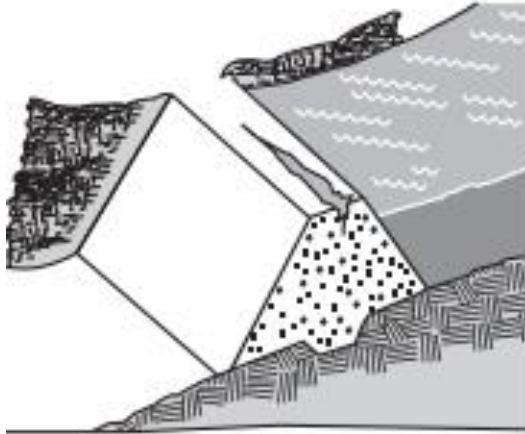
**Figura 7 - Rachadura longitudinal**

Trincas longitudinais (Figura 7) podem ser causadas por recalques diferenciais, assentamentos desiguais entre seções adjacentes do talude, além de ser um indício de deslizamento do maciço. Após identificada a rachadura e sua causa, a mesma deve ser selada, pois é um ponto de instabilidade e permite a entrada de água no maciço (MI, 2012). Mesmo após a manutenção, a barragem deve ser inspecionada regularmente, principalmente se a antiga fissura foi causada por recalque diferencial ou atingiu o núcleo do maciço, pois se o problema inicial não foi resolvido é provável a aparição de novas rachaduras (CBDB, 2012).

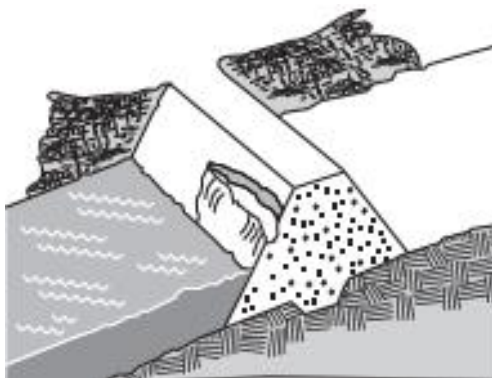
**Figura 8 - Deslizamento ou escorregamento**

São indícios de instabilidade de taludes, anomalias do tipo deslizamento ou deslocamentos de massa do maciço (Figura 8), mais comuns no talude de montante, porém em casos severos pode ser observadas no talude de jusante. Normalmente, essas anomalias se apresentam em forma de arco e têm como principal causa a inclinação exagerada dos taludes. O procedimento inicial ao encontrar um deslizamento dessa categoria é fotografar, medir a extensão e profundidade, verificar indícios de percolação na área e buscar por trincas nas regiões próximas, especialmente acima. Se verificado que o deslocamento põe em risco a estabilidade do talude, é recomendado um estudo para indicar a causa do evento e o rebaixamento do nível da água, para que seja realizada a devida manutenção (MI, 2012).

a) Esquema de um deslizamento

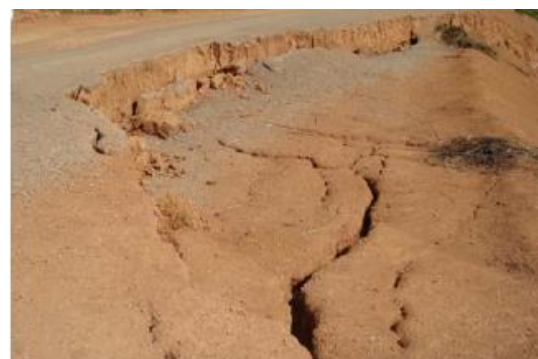
b) Deslizamento real da crista de uma barragem

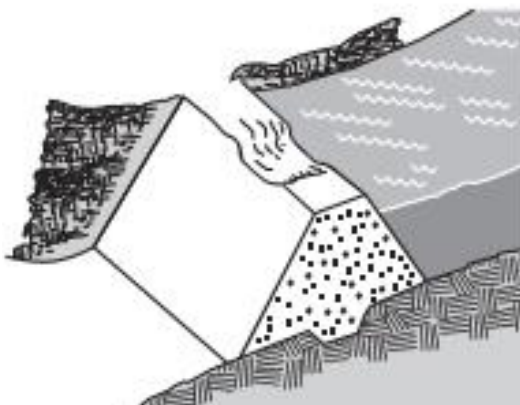
**Figura 9** - Depressões na crista da barragem

Depressões ou afundamentos (Figura 9) podem ser causados por recalques no maciço ou fundação, falhas na compactação ou terraplenagem e erosões. As depressões podem ser classificadas em recalques localizados ou afundamentos. No primeiro caso as inclinações são mais suaves, embora não seja um indicativo de perigo para a estabilidade da barragem, pode ser um sinal de problemas mais sérios, por isso deve-se registrar todo tipo de depressão com fotos e medições (MI, 2012).

Os afundamentos são caracterizados pelas inclinações íngremes, mais acentuadas que as depressões por recalque, porém, mais simples de serem solucionadas. O maior problema do afundamento é que ele reduz a cota da barragem, permitindo a passagem de água, mas, comumente não é uma manifestação patológica e não compromete a segurança da barragem. Para a manutenção, deve ser feita uma análise a fim de determinar a causa da depressão e realizar preenchimento da mesma, de maneira uniforme (MI, 2012).

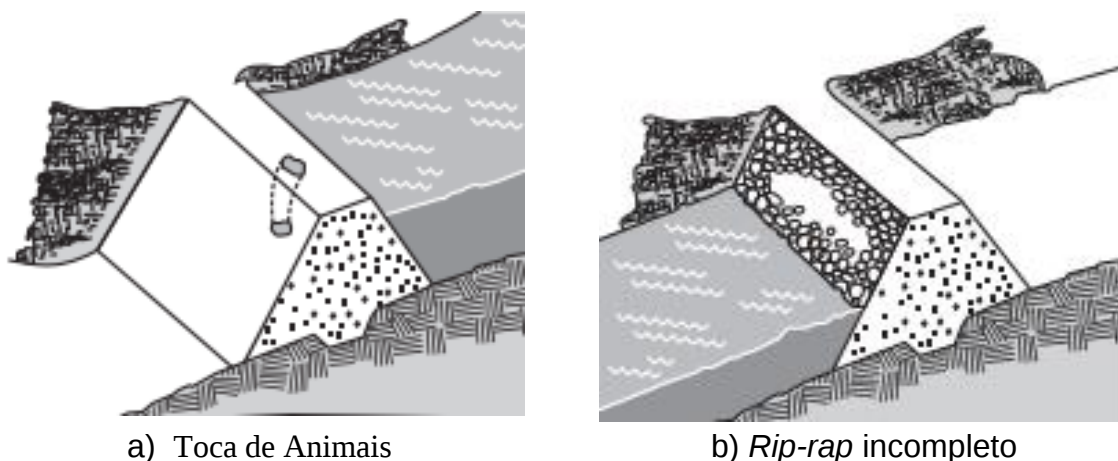
**Figura 10** – Patologias derivadas da má manutenção

Formigueiros e tocas de pequenos animais (Figura 10 (a)), tatus em sua maioria, devem ser controlados, pois é um ponto de entrada de água para o maciço que pode causar instabilidade no talude. Os formigueiros devem ser tratados com formicidas e posteriormente deve-se preencher a abertura causada pelos animais. No caso de tocas, antes de fechar a galeria, deve-se expulsar os animais, preenchendo a toca com água ou fumaça. Outro problema causado por animais é a pastagem ou passagem de animais pelos taludes da barragem, essa pratica deve ser evitada, pois os animais podem retirar a proteção vegetal e a camada superficial do solo (MOLLE; CARDIER, 1992).

Nas barragens com proteção de pedras no talude, *rip-rap* ou enrocamento, deve-se verificar se o mesmo não se deteriorou, se as pedras não rolaram, ou até mesmo, foram removidas, sem autorização. Em áreas de *rip-rap* danificado (Figura 10(b)), o talude fica

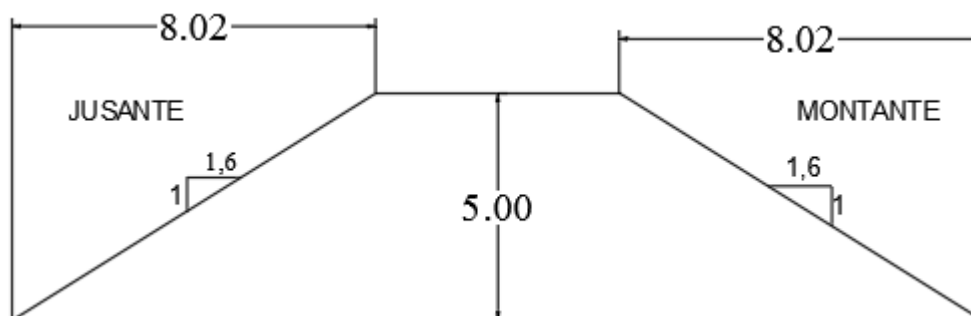
**Figura 16** - Representação da geometria da barragem no estado atual

Como visto anteriormente, recomenda-se que a inclinação do talude de jusante não ultrapasse  $1V:1,75H$  e a do de montante,  $1V:2H$ . Neste caso, a inclinação foi de  $1V:1,6H$ , em ambos os taludes. Nas simulações, foi usada a altura máxima do projeto, que é de 8,07m, obedecendo a inclinação encontrada. Observa-se que a inclinação atual é superior às inclinações propostas no projeto para o ponto de maior altura, que são de  $1V:0,5H$  para o talude de jusante e de  $1V:0,62H$  para o talude de montante (Figura 17).

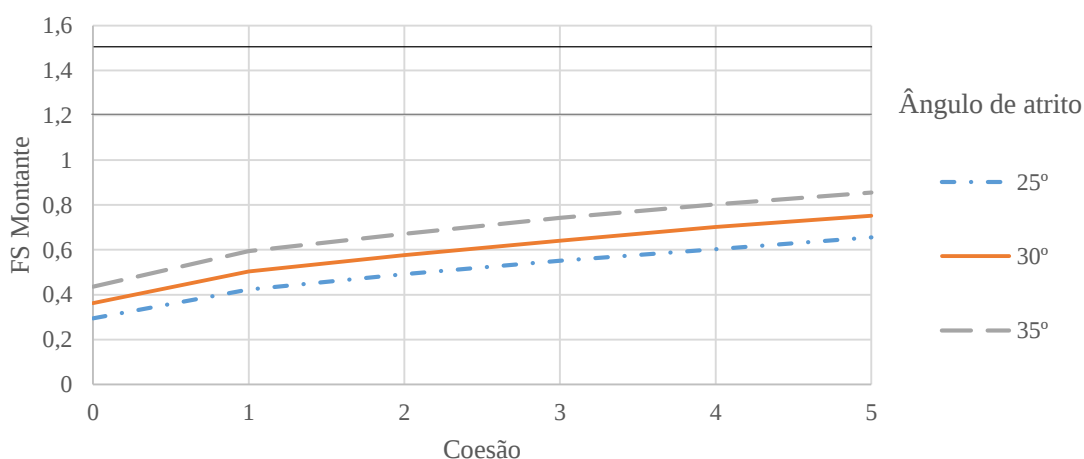
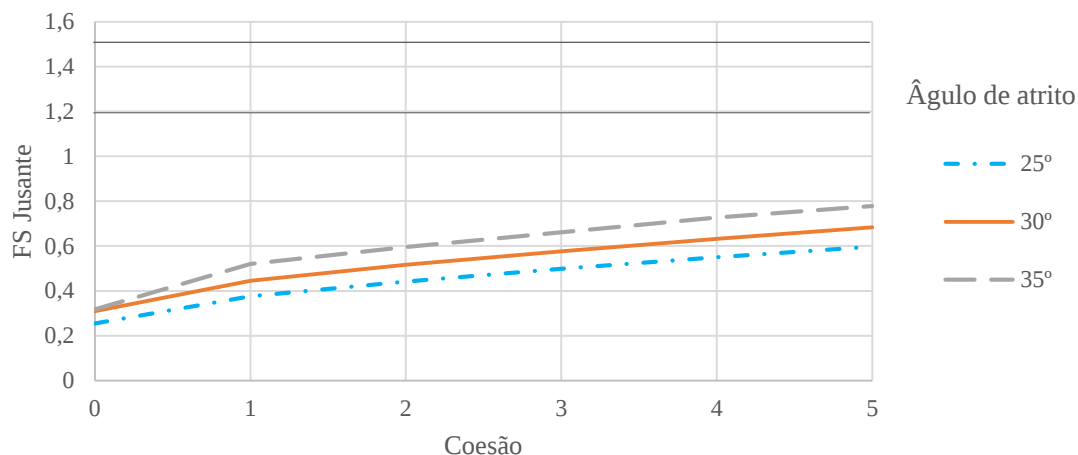
**Gráfico 1** – FS utilizando a geometria de projeto

Nos Gráficos 1 (a) e 1 (b), pôde-se verificar que, para a geometria proposta na ampliação da Barragem do Açude Grande, em nenhuma combinação de características do solo, o Fator de Segurança foi superior a 1. Isso significa que a resistência de cisalhamento do solo não seria capaz de resistir os carregamentos impostos na estrutura.

a) Fs para o talude de montante utilizando a geometria de projeto

b) Fs para o talude de jusante utilizando a geometria de projeto

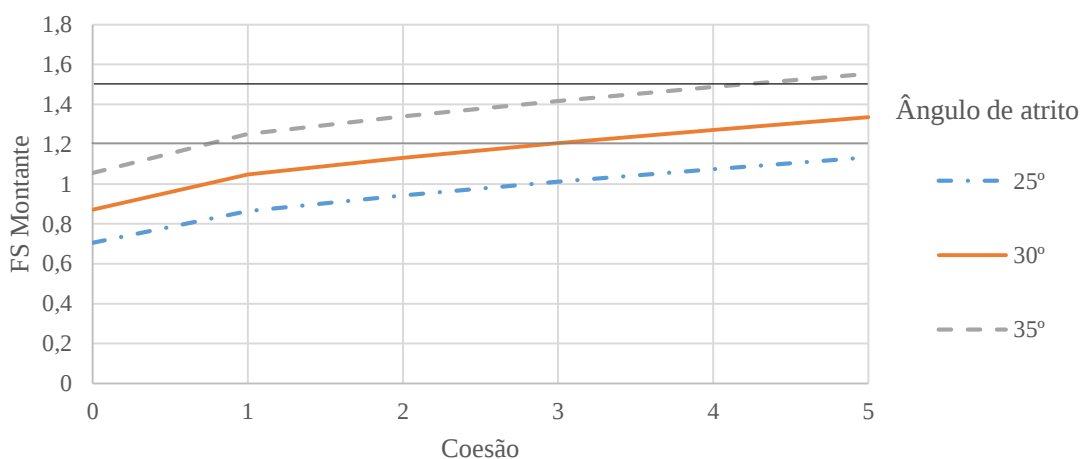
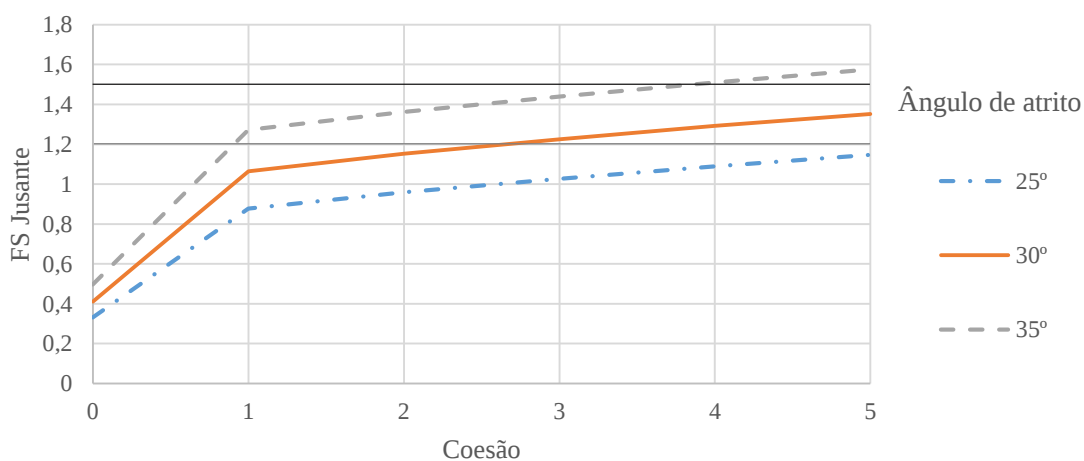
**Gráfico 2** – Valores de FS considerando a geometria atual

crista e esse material se depositando ao longo e no pé do talude, ea não obediências da inclinação de projeto na construção.

a) Fs para o talude de montante utilizando a geometria atual

b) Fs para o talude de jusante utilizando a geometria atual

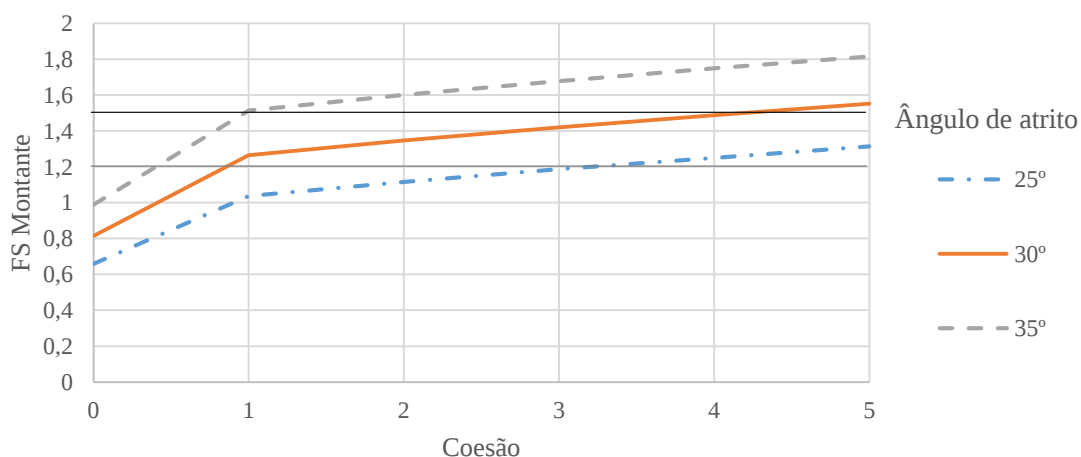
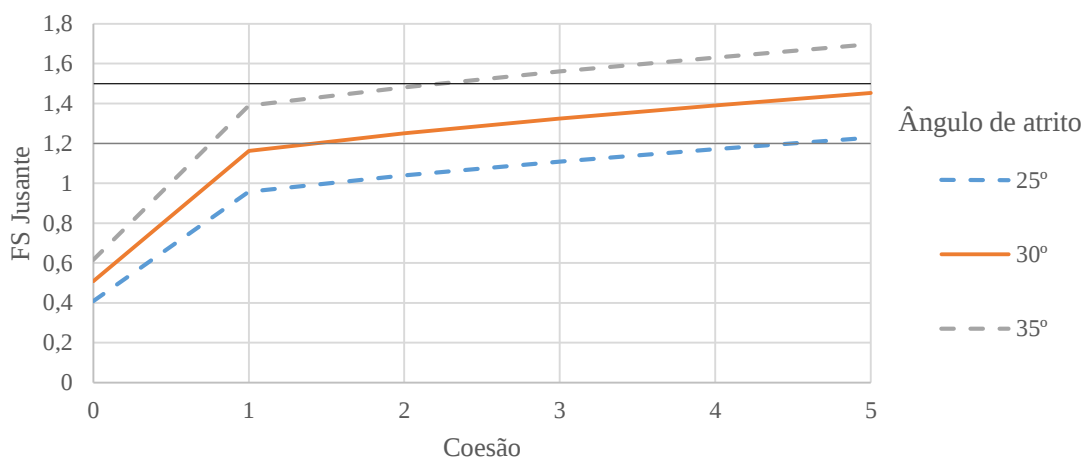
**Gráfico 3** – FS utilizando a geometria sugerida

a) Fs para o talude de montante utilizando a geometria sugerida

b) Fs para o talude de jusante utilizando a geometria sugerida

De acordo com o Gráfico 3, mesmo usando as inclinações recomendadas para os taludes, ainda verificam-se valores de FS inferiores a 1,5, para os ângulos de atrito inferiores a 35°. Para valores de FS superiores a 1,2, constatou-se que o solo não pode ter ângulo de atrito inferior a 30° ou coesão igual a 0. Dessa forma, para evitar problemas futuros, recomenda-se uma análise mais detalhada do solo a ser utilizado, para que o mesmo possua valores de ângulo de atrito superior a 35° e uma coesão maior que 2. Para a recuperação da trinca longitudinal e das pequenas trincas transversais ao longo da barragem, recomenda-se seguir as instruções de Molle e Cardier (1992), isto é, escavar até o final da trinca e preencher a vala com argila compactada em camadas. Como prevenção, recomenda-se: o plantio de vegetação rasteira ou colocação de *rip-rap* para proteção dos taludes; a remoção das árvores de grande porte do terreno à jusante, até a distância de 10 metros da barragem; e a construção de um sistema de drenagem superficial.

A forma de compactação usada na ampliação foi, em camadas de 25cm por um trator do tipo esteira (PREFEITURA MUNICIPAL DE CARAÚBAS, 2017). Recomenda-se utilizar um rolo compactador, compactando o solo em camadas de 25 cm. Além disso, recomenda-se ensaios de compactação em laboratório do material da jazida e ensaios “in situ” de frasco de areia e *speed*, para constatar se a compactação e umidade estão de acordo com o planejado. Foi realizada a simulação para obter os valores FS usando os mesmos dados de entradas das simulações anteriores (Gráfico 3).

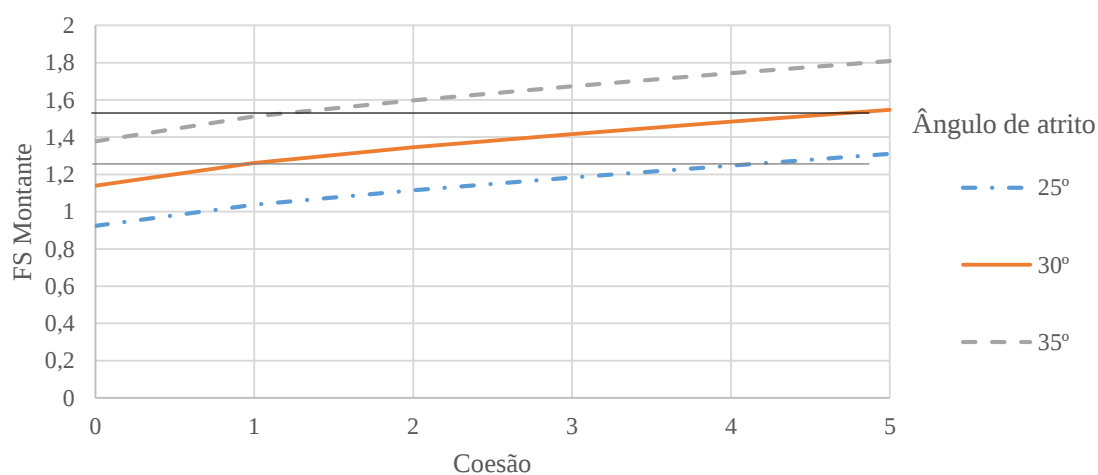
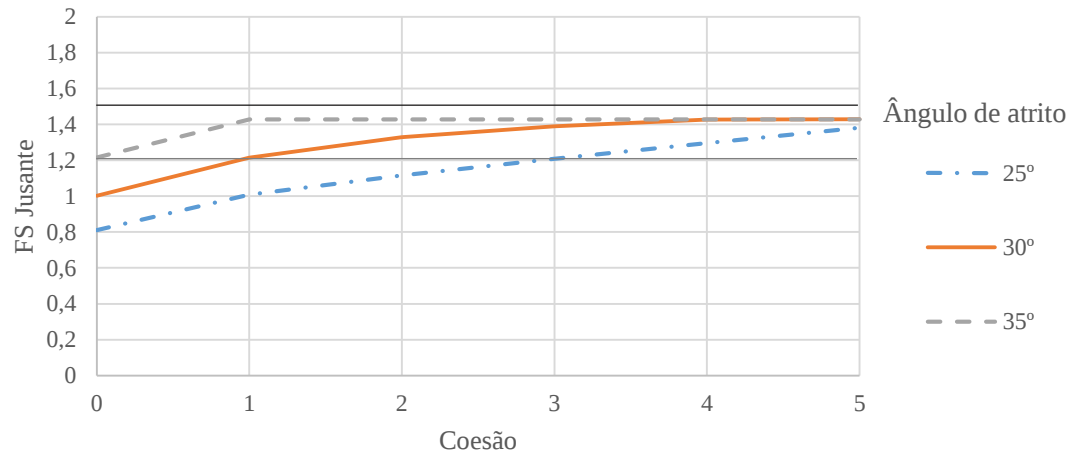
**Gráfico 4** – FS para geometria ideal com *rip-rap* e enrocamento

O uso do *rip-rap* no talude de montante, além de proteger a estrutura, também se mostrou como uma forma de aumentar em 30% o FS para as simulações com valores de coesão iguais a 0. Embora que, para o restante dos valores de coesão, o FS tenha permanecido o mesmo ou reduzido uma quantidade desprezível, 0,15%, ainda justifica-se a construção da estrutura; especialmente se não forem realizados ensaios em laboratório para caracterizar o solo, pois a mesma se estabiliza nos valores de FS. No Gráfico 4 (a), analisam-se os fatores de segurança para o talude de montante e, Gráfico 4 (b), para o talude de jusante..

a) Fs para o talude de montante utilizando a geometria sugerida com *rip-rap* e enrocamento

b) Fs para o talude de jusante utilizando a geometria sugerida com *rip-rap* e enrocamento

Com a construção do enrocamento, os valores de FS aumentam aproximadamente 50%, para o caso de coesão igual a 0 e ângulo de atrito igual a 25°, tornando a maioria dos FS superior a 1,2. Além disso, a curva do gráfico tem inclinações menores, o que indica FS mais estáveis que nas análises anteriores, como pode ser visto no Gráfico 5.

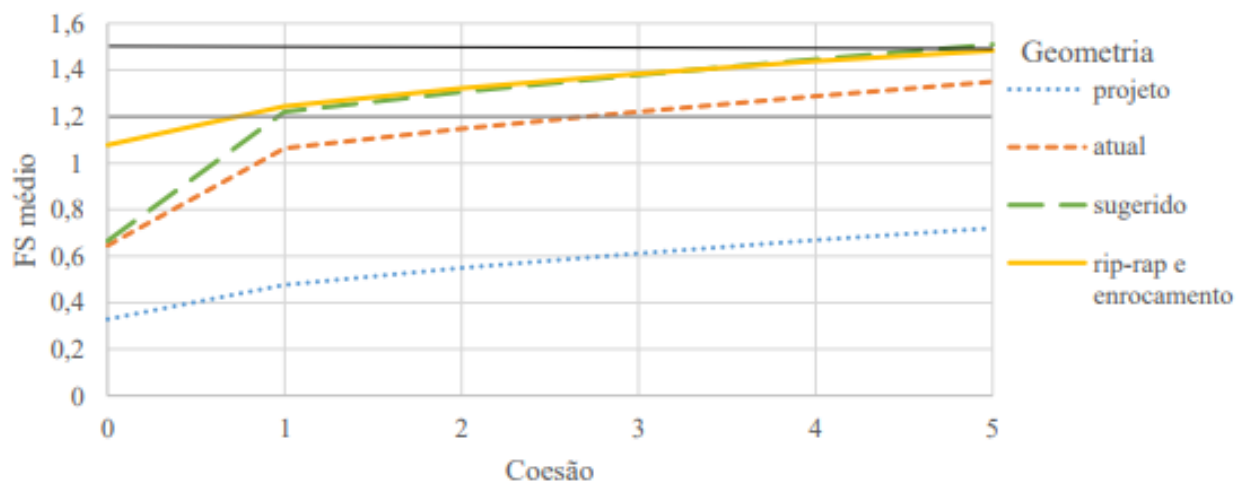
**Gráfico 5** - Valores médios de FS de acordo com a geometria escolhida

O Gráfico 5 apresenta os valores médios de FS (eixo das ordenadas) e a coesão (eixo das abscissas), sendo possível verificar as variações nos valores de FS em cada geometria analisada. Verifica-se que a curva referente à geometria de projeto está consideravelmente abaixo das demais, com todos os seus valores menores que 1,2. As curvas referentes à geometria atual e sugerida têm valores insatisfatórios para as coesões de 0 a 1, logo, a curva com os melhores resultados é a da geometria sugerida com adição de *rip-rap* e enrocamento; porém, como existem valores menores de que 1,2 para a coesão igual a 0, deve-se evitar solos com essa característica.
