UNIVERSIDADE FEDERAL RURAL DO SEMI-ÁRIDO  
PRÓ-REITORIA DE GRADUAÇÃO  
CENTRO MULTIDISCIPLINAR DE CARAÚBAS  
CURSO DE BACHARELADO EM ENGENHARIA CIVIL

**IDENTIFICAÇÃO DE MANIFESTAÇÕES PATOLÓGICAS DEVIDAS À UMIDADE  
EM RESIDÊNCIAS UNIFAMILIARES – UM ESTUDO DE CASO NO MUNICÍPIO  
DE APODI/RN**

Monografia apresentada a Universidade Federal Rural do Semi-Árido como requisito para obtenção do título de Bacharel em engenharia civil.

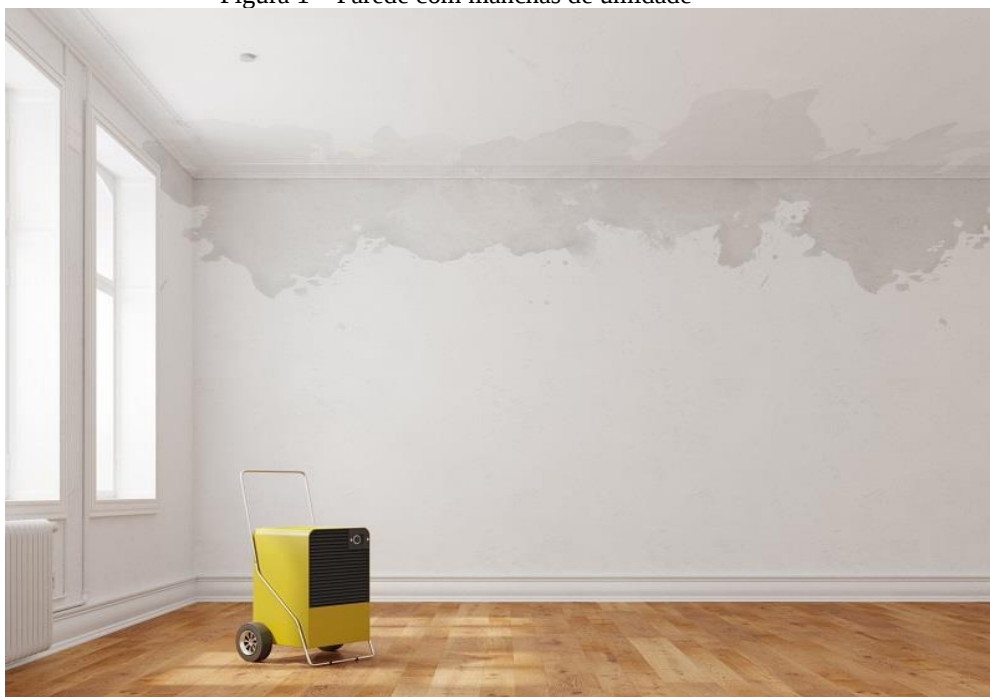
Segundo Montecielo e Edler (2016), as manchas de umidade são ocasionadas pela água que penetra na alvenaria e fica nela aderida. Já se a quantidade de líquido for em grande quantidade ele pode chegar a escorrer. Independente de qual seja o fato, em edificações, são problemas que não podem ser permitidos. A umidade deteriora o material de construção, degrada e sempre deprecia a construção. Para ilustrar essa situação, a Figura 1 apresenta uma situação onde a parede está acometida pela umidade.

Figura 1 – Parede com manchas de umidade

Primeiro, a fonte da umidade deve ser identificada e possíveis vazamentos reparados. Se a mancha não desaparecer com os reparos, será necessária a restauração da parede (FERNANDES, 2018). Segundo SILVA *et al.* (2011), para a restauração da parede é necessário fazer a remoção de todo concreto solto, em seguida aplicação de um novo reboco com aditivo impermeabilizante, logo após o tempo de cura, aplicar tinta com produto específico repelente de umidade.

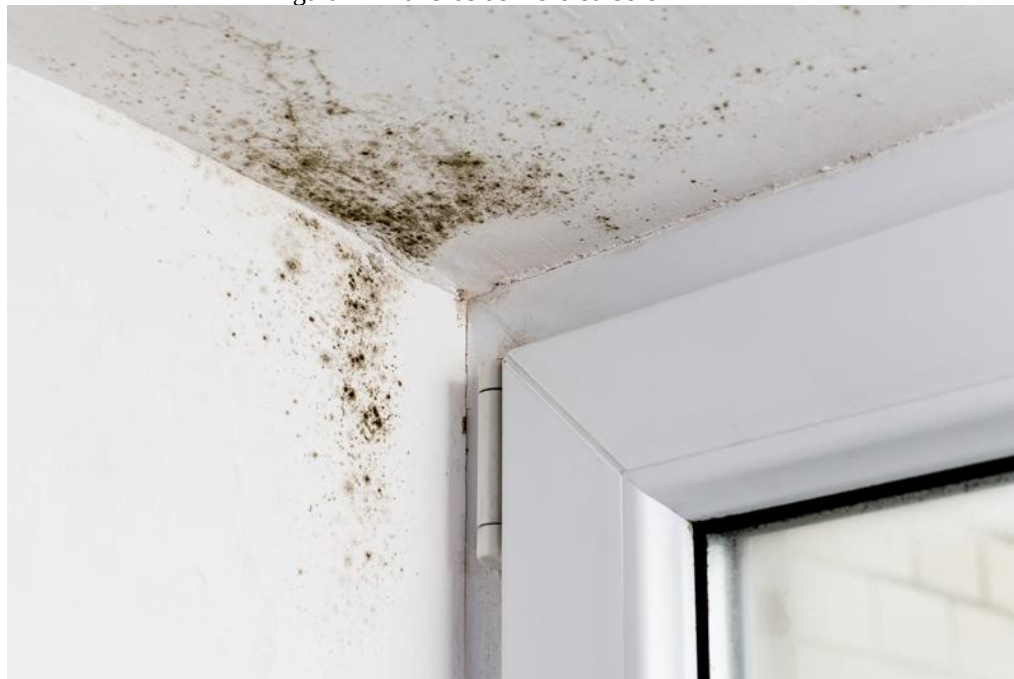
O mofo é causado por fungos que têm relação direta com umidade presente na edificação. Esta manifestação patológica é comumente identificada em locais que favorecem a proliferação desses organismos, sendo esses locais escuros, com vazamentos e sem ventilação. (SOUZA, 2008). Essa problemática pode ser vista na Figura 2.

Figura 2– Manchas de mofo ou bolor

Os fungos são organismos vivos que necessitam de ar e água para sobreviver, pois não se desenvolvem em áreas completamente secas. Livrar-se do mofo não é fácil. Para impedir sua manifestação, é necessário eliminar a umidade, o que é conseguido através da impermeabilização e ventilação, secando as superfícies e removendo os esporos. O crescimento de mofo ou bolor em edifícios é comum em climas tropicais (SCHONARDIE, 2009).

De acordo com Ferraz (2016) para eliminar essa anomalia deve-se lavar a área com uma escova de náilon e usar uma solução de água e hipoclorito de sódio na proporção de 1:1, aguardar a solução agir por 15 minutos e em seguida lavar com água para eliminar seus vestígios. Por fim, esperar secar e pintar.

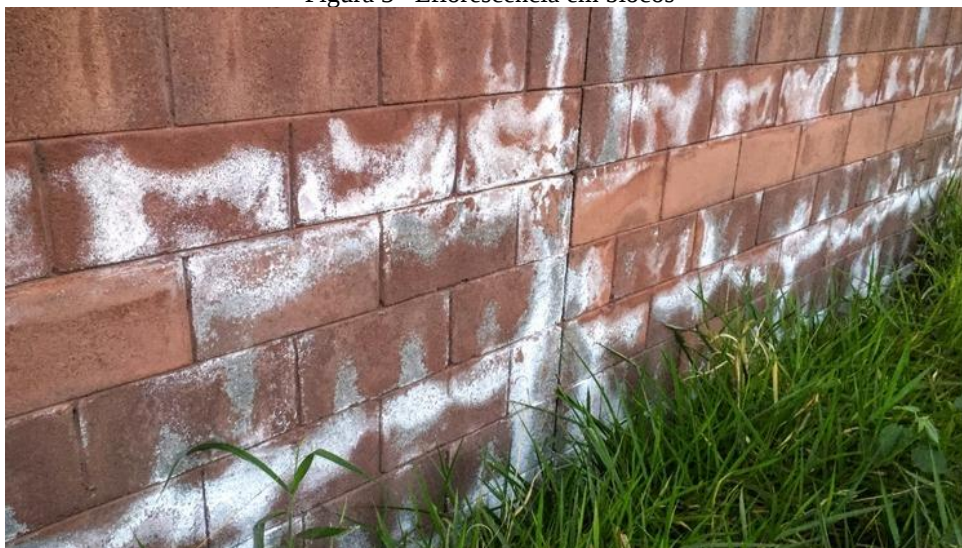
A eflorescência é uma manifestação patológica que pode acontecer em qualquer parte da estrutura, podendo ocasionar apenas mudanças estéticas ou até mesmo alterações que comprometa a edificação. Isso é evidenciado pelo aparecimento de manchas brancas, causada pela reação química dos materiais usados (SOUZA, 2008). A Figura 3 exemplifica essa situação, na qual pode ser observado uma parede de alvenaria afetada pela eflorescência.

Figura 3– Eflorescência em blocos

A eflorescência ocorre quando a água passa por uma estrutura contendo sais solúveis, como nitrato alcalino, carbonato de cálcio, sulfatos, sais de sulfoaluminato de ferro. Esses sais podem ser encontrados em tijolos, cimento, areia, argamassa e cal. Quando expostos à umidade das paredes, esses sais são transportados e causam manchas, bolhas, desafixação ou descoloração da pintura (VEDACIT, 2010).

A remoção de eflorescência se dá principalmente por meio da eliminação da umidade presente no local. Posteriormente pode ser feita a limpeza da região onde encontra-se a manifestação, essa ação consiste em manusear uma escova com cerdas firmes juntamente com ácido muriático com uma concentração de 5% a 10%, em seguida aplicar água abundante (TERRA, 2001).

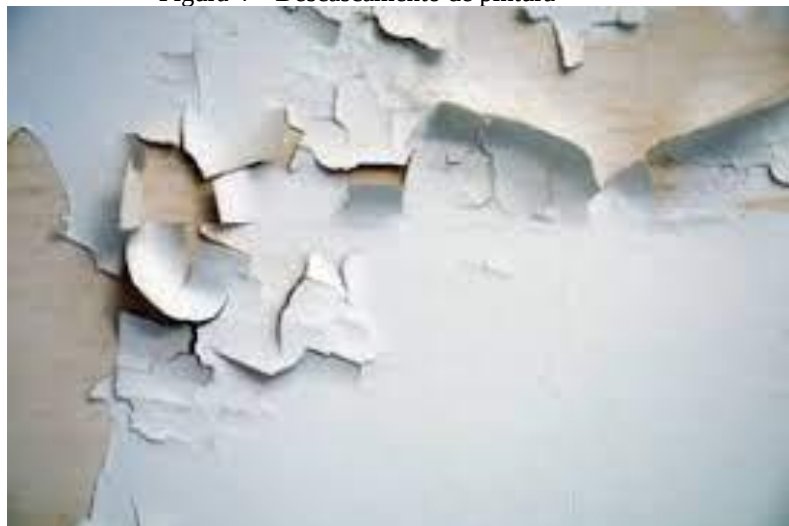
O surgimento da manifestação patológica de descascamento pode ter sua origem devido a diversos motivos, dentre eles, o uso indevido da tinta, descumprimento do tempo de cura do reboco para execução dos serviços de pintura e umidade excessiva (HUSSEIN, 2013). Essa situação está representada na Figura 4.

Figura 4 – Descascamento de pintura

- 1º Passo: Remover todo o reboco até 0,50 metros acima da umidade apresentada;
- 2º Passo: Realizar reparos pontuais de alguma falha na parede de alvenaria, caso exista;
- 3º Passo: Executar uma camada de regularização sobre substrato de alvenaria cerâmica;
- 4º Passo: Aplicar primeira demão de argamassa polimérica;
- 5º Passo: Aplicar segunda demão de argamassa polimérica;
- 6º Passo: Aplicar terceira demão de argamassa polimérica;
- 7º Passo: Executar o novo chapisco;
- 8º Passo: Executar o novo emboço;
- 9º Passo: Executar novo reboco;
- 10º Passo: Respeitar o tempo de cura de no mínimo 28 dias;
- 11º Passo: Lixar e eliminar o pó;

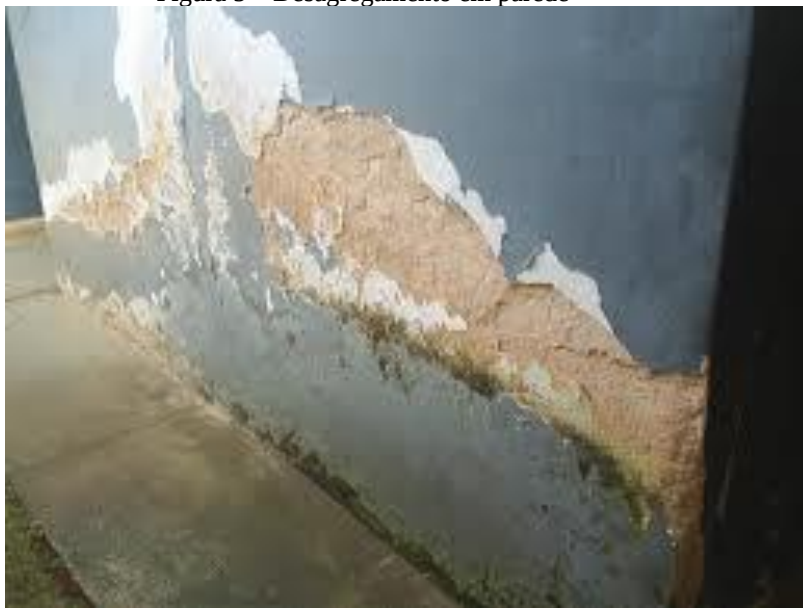
Segundo Montecielo e Edler (2016), a manifestação patológica de desagregação ocasiona efeito descascar, esse dano está associado a deterioração da massa do reboco, acarretando a desintegração do material. De forma geral sua ocorrência se dá pela umidade provinda do solo. Para ilustrar essa situação, temos a Figura 5, a qual mostra uma parede com uma avaria na pintura e desagregamento da superfície com partes do reboco.

Figura 5 – Desagregamento em parede

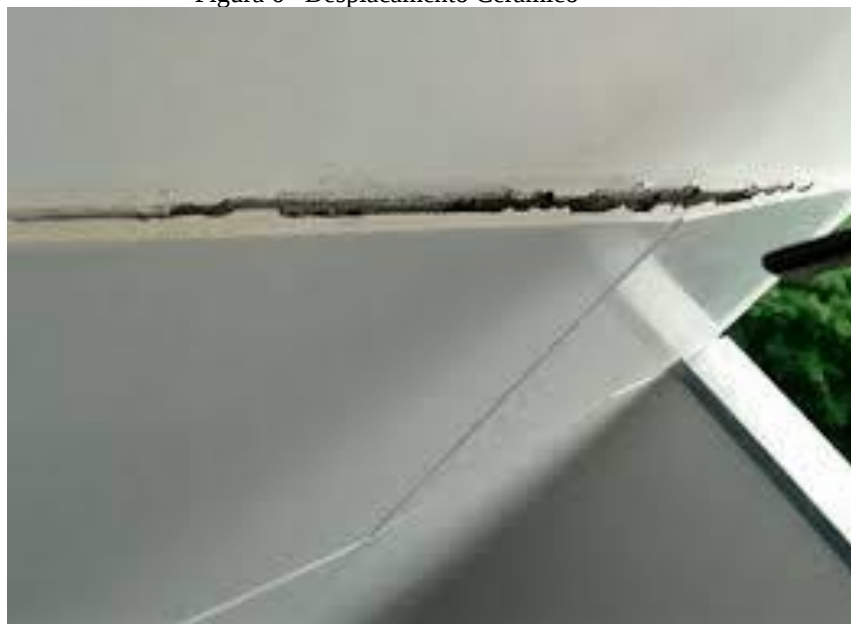
Conforme Barros e Sabbatini (2001), a manifestação patológica de descolamento ou deslocamento cerâmico está associada à perda de aderência da peça cerâmica ao substrato ou argamassa colante. Esta manifestação patológica é acarretada quando as tensões na placa excedem a capacidade de aderência da peça, causando deslocamento, na qual atingem diretamente o desempenho do revestimento, comprometendo sua beleza e segurança ambiental conforme demonstrado na Figura 6.

Figura 6– Desplacamento Cerâmico

Esta manifestação patológica está ligada a erros no método construtivo, erros na escolha da argamassa, impurezas, argamassa com traço impreciso, falta de liga da peça cerâmica com a argamassa, falhas no assentamento associada tanto ao erro do profissional como na utilização de ferramentas e também a umidade (CAMPANTE e BAÍA, 2003).

Segundo Gomes (2020), para realizar o reparo desta manifestação patológica, primeiro é necessário detectar e eliminar a suas causas como umidade, vazamentos, dentre outros. Logo depois, o revestimento cerâmico danificado deve ser removido e reassentá-lo, por meio dos seguintes procedimentos:

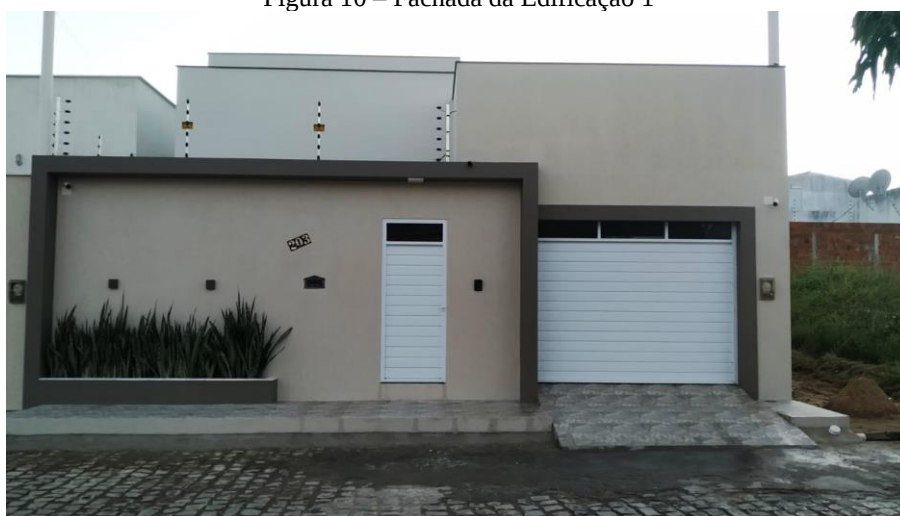
Figura 10 – Fachada da Edificação 1

A edificação unifamiliar 1 está localizada na zona urbana do município de Apodi-RN, mais precisamente na rua Raimundo Pinheiro de França, número 203, bairro Bacural I. A residência possui apenas um pavimento com aproximadamente 133,43 m<sup>2</sup> de área construída, a mesma foi concluída há 5 anos. Dispõe de 3 quartos, 2 banheiros, sala, sala de jantar, cozinha, despensa, área de serviço e garagem. Por meio do questionário detectou-se que na edificação houve a impermeabilização da viga baldrame. A Figura 10 ilustra a fachada da residência.

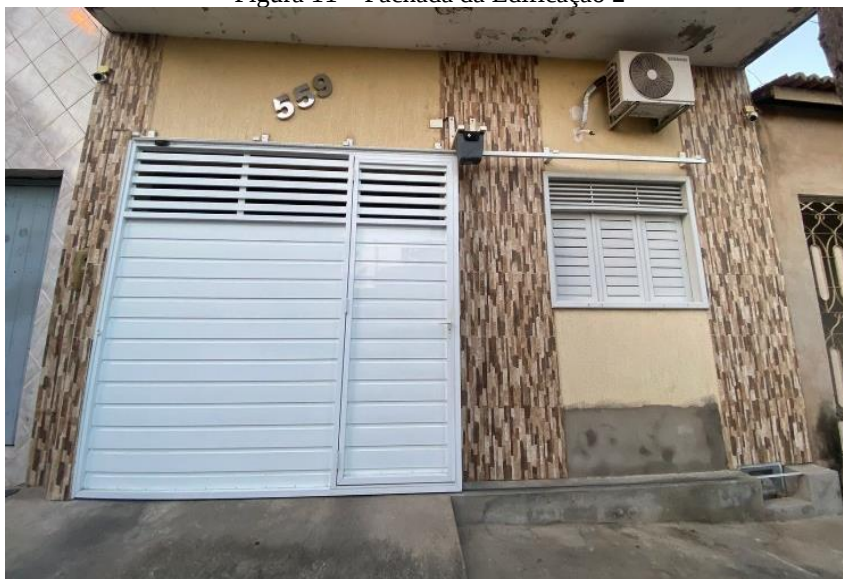
Figura 11 – Fachada da Edificação 2

A edificação unifamiliar 2 mostrada na Figura 11, está localizada na zona urbana do município de Apodi-RN, na rua Padre Benedito Alves, número 559, bairro Lagoa Seca. A residência possui apenas um pavimento com aproximadamente 120,28 m<sup>2</sup> de área construída, a mesma foi concluída há 13 anos. Dispõe de 3 quartos, 2 banheiros, 1 sala, 1 cozinha, 1 área de serviço e 1 garagem. Através do questionário notou-se que na edificação não houve a impermeabilização da viga baldrame.

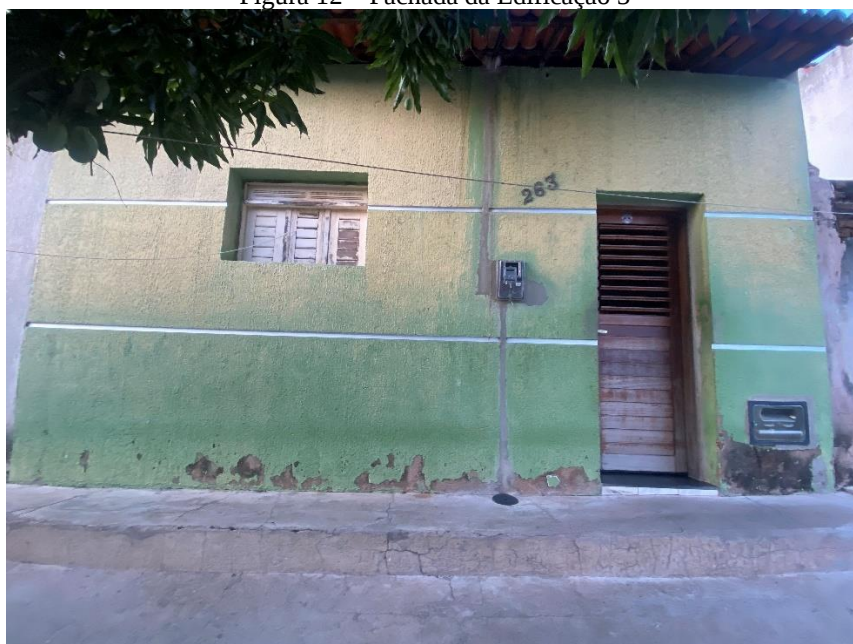
Figura 12 – Fachada da Edificação 3

A edificação unifamiliar 3 está localizada na zona urbana do município de Apodi-RN, mais precisamente na rua Manoel Coriolano, número 263, bairro Centro. A residência representada na Figura 12, possui apenas um pavimento com aproximadamente 63,22 m<sup>2</sup> de área construída, a mesma foi concluída há 18 anos. Dispõe de 2 quartos, 1 banheiro, 1 sala, 1 cozinha e 1 área de serviço. Através do questionário foi possível constatar que esta edificação não houve a impermeabilização da viga baldrame.

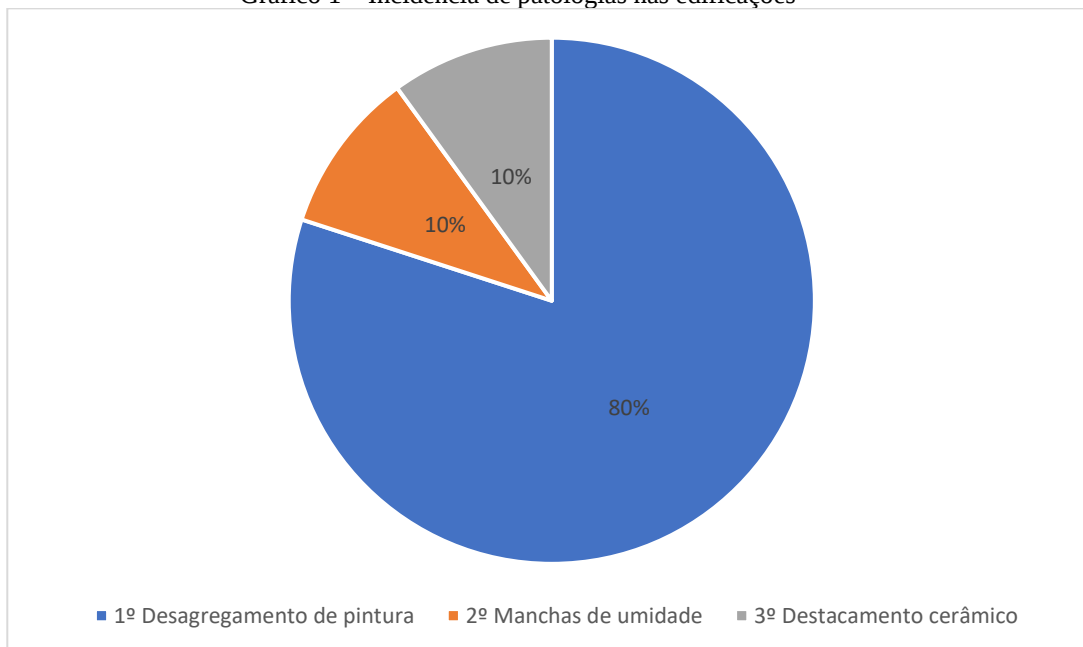
Gráfico 1 – Incidência de patologias nas edificações

registros é possível averiguar os tipos de manifestações patológicas com maior incidência, de acordo com o Gráfico 1 abaixo.
