**AVALIAÇÃO DA CONDIÇÃO FUNCIONAL DE TRECHO DA RN-086 ENTRE OS  
MUNICÍPIOS DE SANTANA DO SERIDÓ-RN E PARELHAS-RN**

Monografia apresentada à Universidade Federal Rural do Semiárido como requisito para obtenção do título de Bacharel em Engenharia Civil.

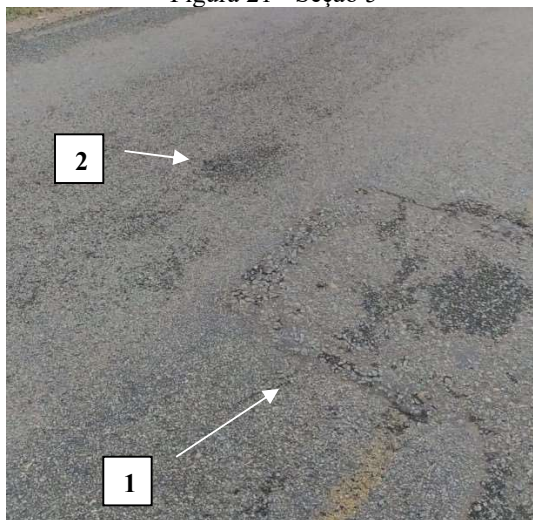
Figura 21 - Seção 5

A Figura 21 mostra remendo (flecha 1) e exsudação (flecha 2) como defeitos da seção.

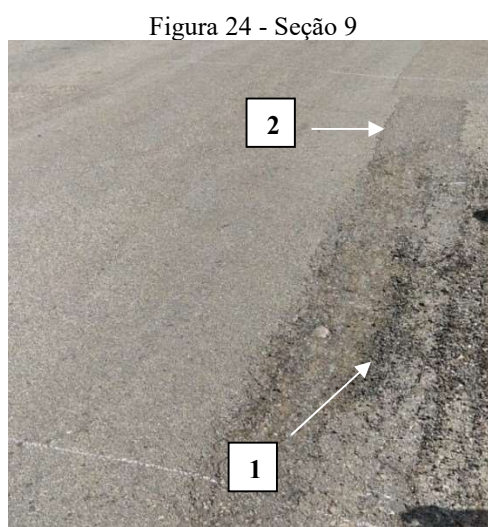
Nessa seção houve um afundamento com consolidação local (flecha 1) e um remendo (flecha 2). Figura 24.

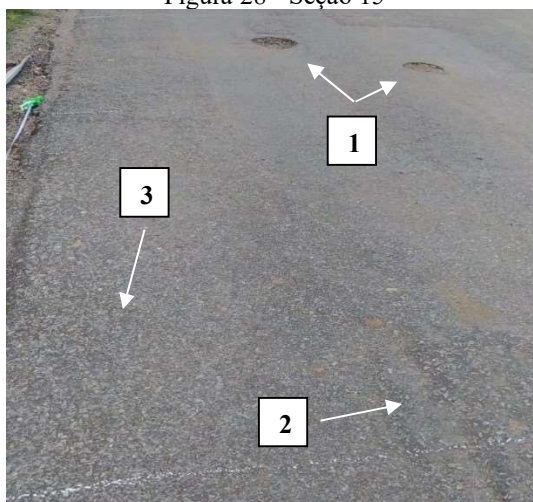
Figura 28 - Seção 15

Nessa seção também foram vistas panelas (flecha 1), além de remendos (flecha 2) e desgaste (flecha 3). Adiante na Figura 28.

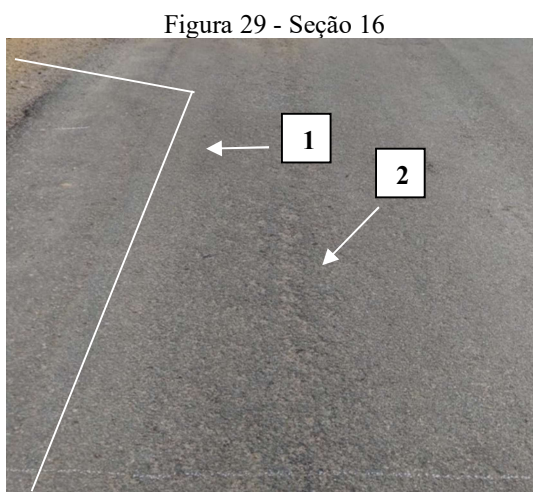
A Figura 29 mostra os defeitos remendo (flecha 1) e desgaste (flecha 2).

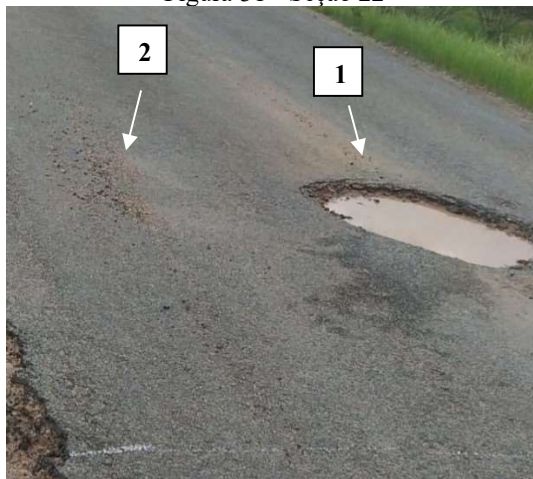
Figura 31 - Seção 22

Os defeitos analisados nessa seção foram uma panela (flecha 1) e desgaste (flecha 2). Como visto na Figura 31.

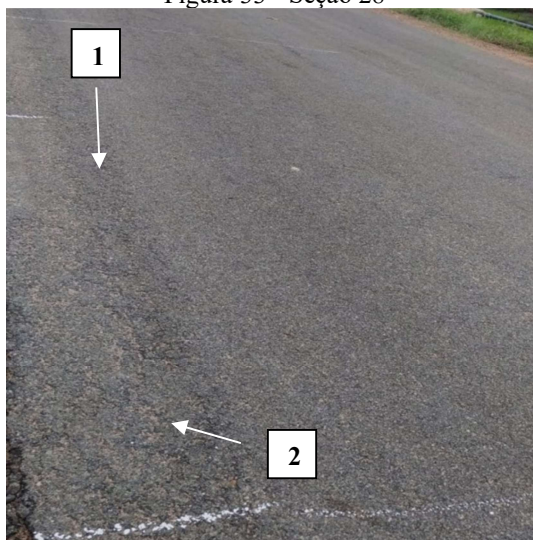
Figura 33 - Seção 28

Nessa seção observou-se afundamento consolidado na trilha de roda (flecha 1) e desgaste (flecha 2), como na Figura 33.

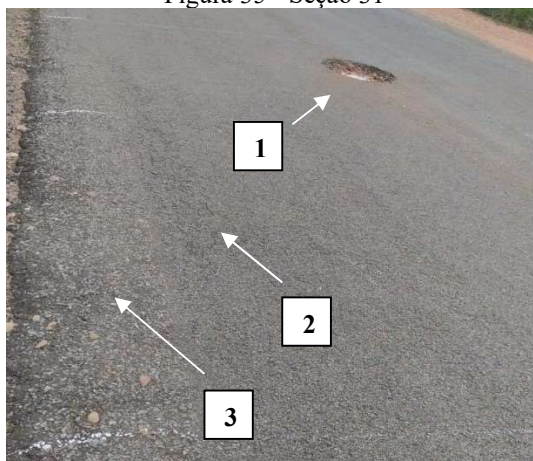
Figura 35 - Seção 31

A seção apresenta panela (flecha 1), desgaste (flecha 2) e remendo (flecha 3).  
Observado na Figura 35.

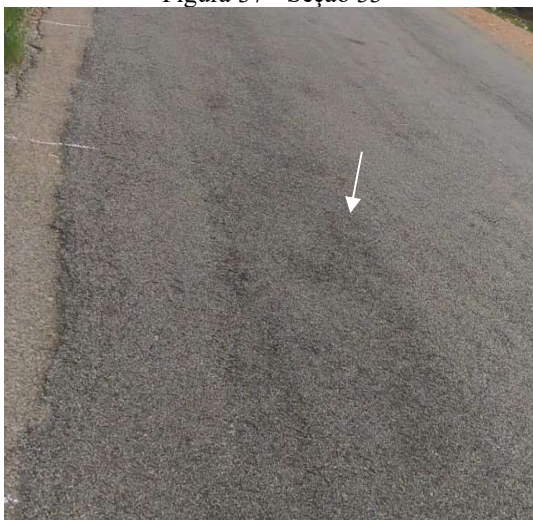
Figura 37 - Seção 33

Nessa seção foram encontrados desgastes como defeitos na área. Figura 37.

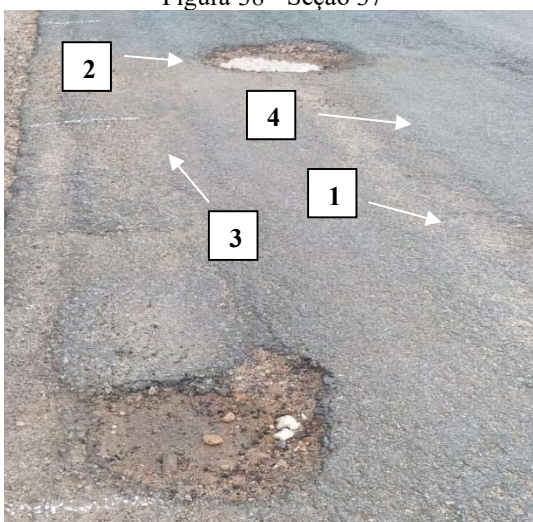
Figura 38 - Seção 37

Nessa seção, observou-se a presença de afundamento consolidado na trilha de roda (flecha 1), panelas (flecha 2), desgaste (flecha 3) e remendo (flecha 4). Ilustrado na Figura 38.

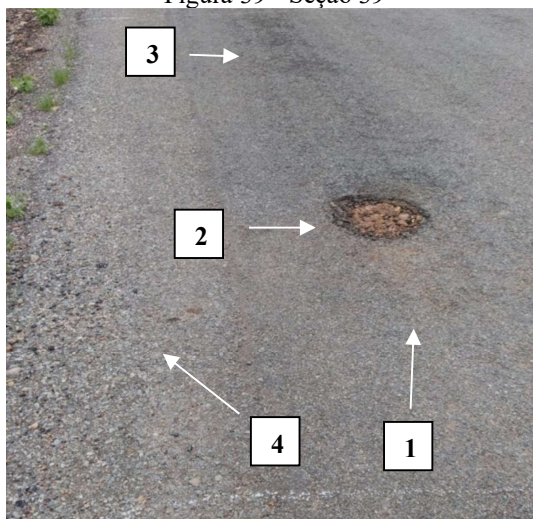
Figura 39 - Seção 39

Como apresentou a Figura 39, a seção possui desgastes (flecha 1), panela (flecha 2), exsudações (flecha 3) e remendo (flecha 4).

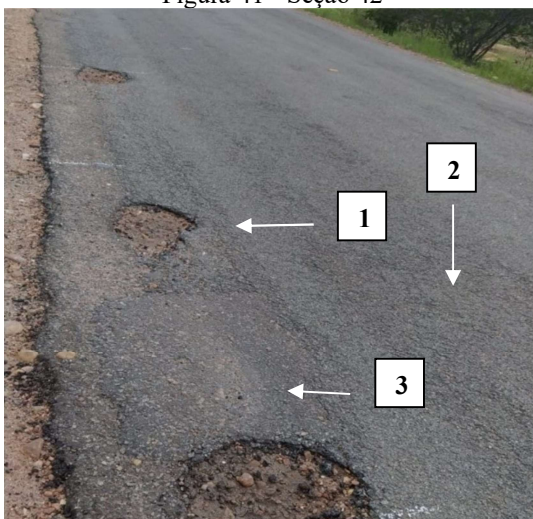
Figura 41 - Seção 42

Nessa seção houve o aparecimento de panelas (flecha 1), desgaste (flecha 2) e remendo (flecha 3). Como mostra a figura 41.

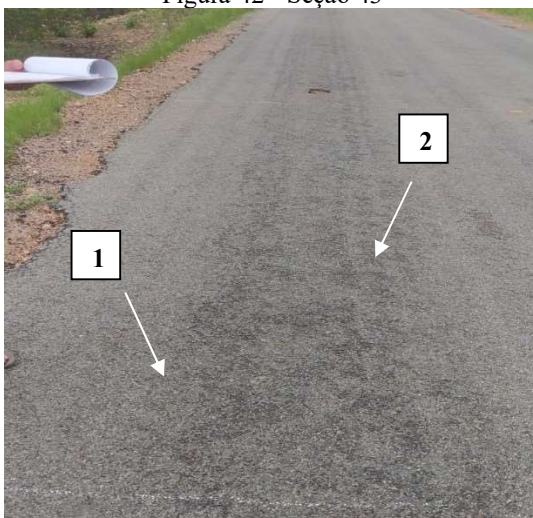
Figura 42 - Seção 43

Pode ser visto na figura 42, desgaste no revestimento do pavimento (flecha 1) acompanhado de exsudação (flecha 2).

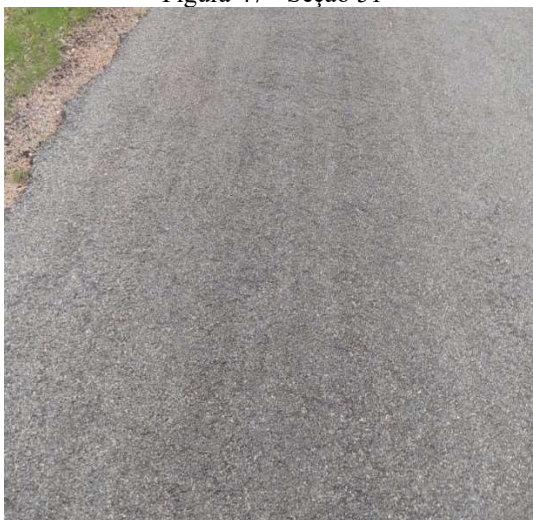
Figura 47 - Seção 51

Na seção pode-se observar apenas desgaste. Figura 47.

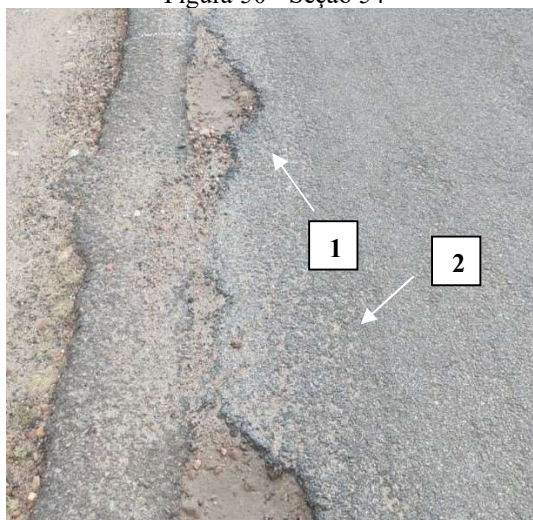
Figura 50 - Seção 54

Seção com algumas painelas (flecha 1) aparentes ao longo da seção e desgaste (flecha 2). Figura 50.

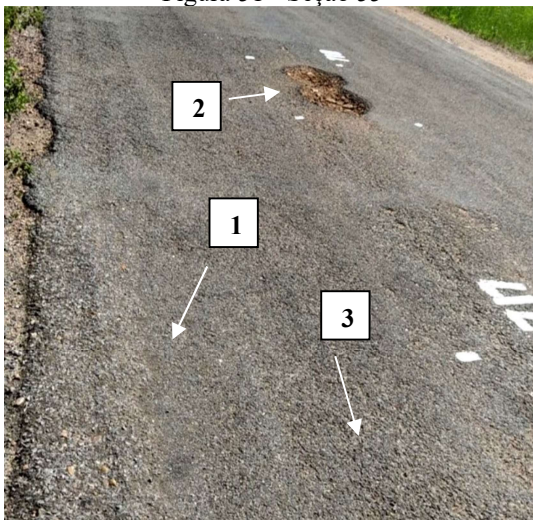
Figura 51 - Seção 55

Nessa seção teve a presença de afundamento consolidado na trilha de roda (flecha 1), buracos (flecha 2) e desgaste (flecha 3), vistos na Figura 51.

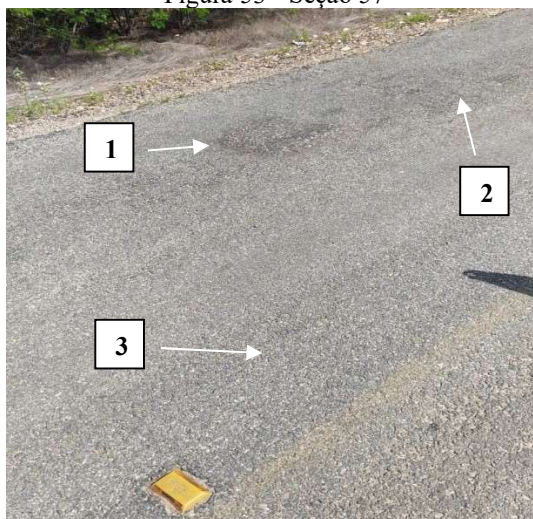
Figura 53 - Seção 57

Na seção 57 notou-se a presença de remendo (flecha 1), exsudação (flecha 2) e desgaste (flecha 3).

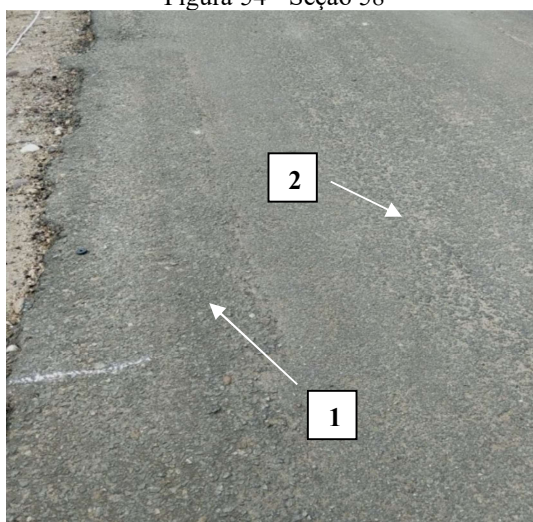
Figura 54 - Seção 58

Encontrou-se na seção remendos (flecha 1) e desgaste (flecha 2). Figura 54.

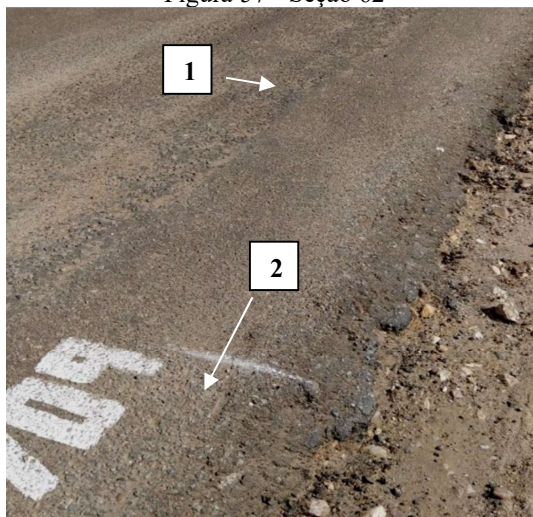
Figura 57 - Seção 62

A seção apresentou um remendo (flecha 1), possivelmente realizado para correção de afundamento, pois percorre uma trilha de roda. Desgaste (flecha 2) também foi visualizado na Figura 57.

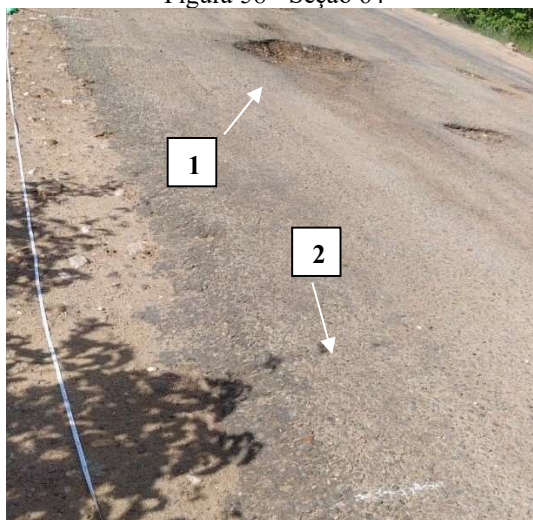
Figura 58 - Seção 64

Apresentou apenas buracos (flecha 1) e desgaste (flecha 2) na área da seção. Figura 58.

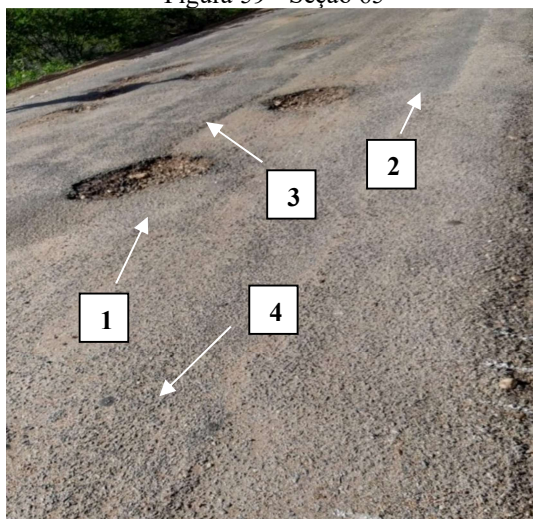
Figura 59 - Seção 65

Apresentou algumas panelas (flecha 1), exsudação (flecha 2), remendos (flecha 3) e desgaste (flecha 4), como observado na Figura 59.

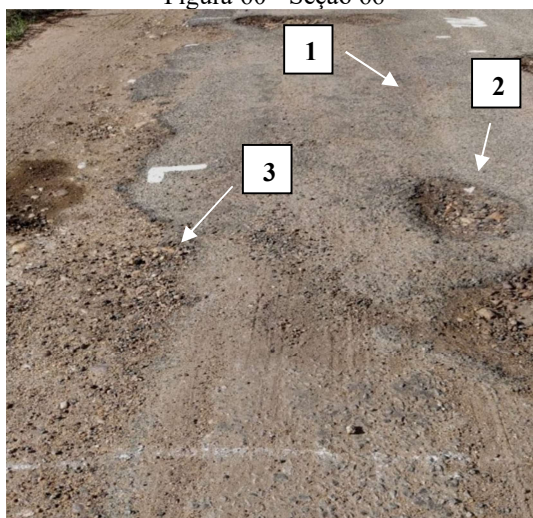
Figura 60 - Seção 66

Na Figura 60, observou-se na seção afundamento consolidado na trilha de roda (flecha 1), panelas (flecha 2) e desgaste (flecha 3) em alguns locais de forma tão acentuada que já não há mais revestimento.

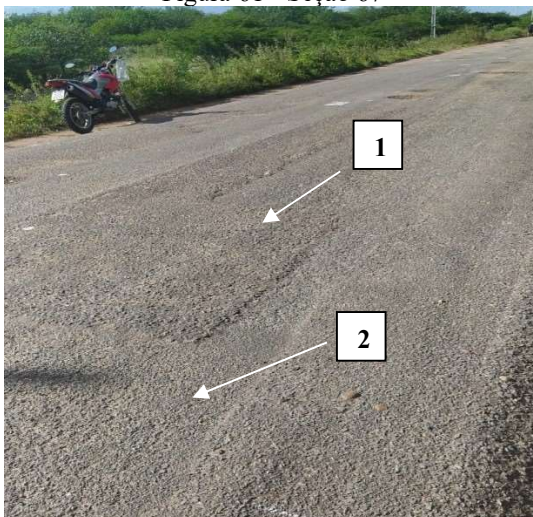
Figura 61 - Seção 67

A seção apresenta remendos (flecha 1) e desgaste (flecha 2). Figura 61.

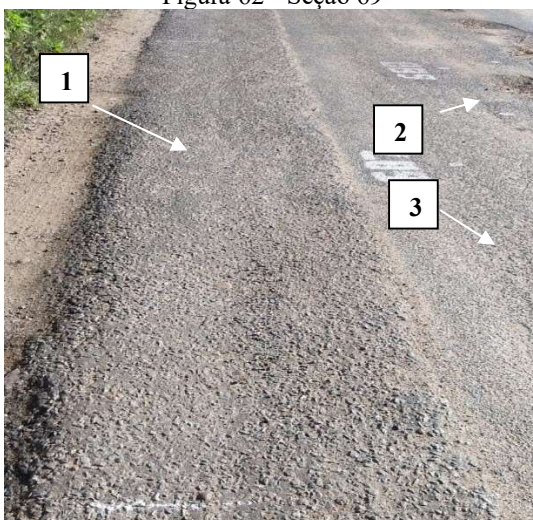
Figura 62 - Seção 69

Observou-se a presença de um grande remendo lateral na seção (flecha 1), além de panelas (flecha 2) e desgaste (flecha 3). Ilustrado na Figura 62.

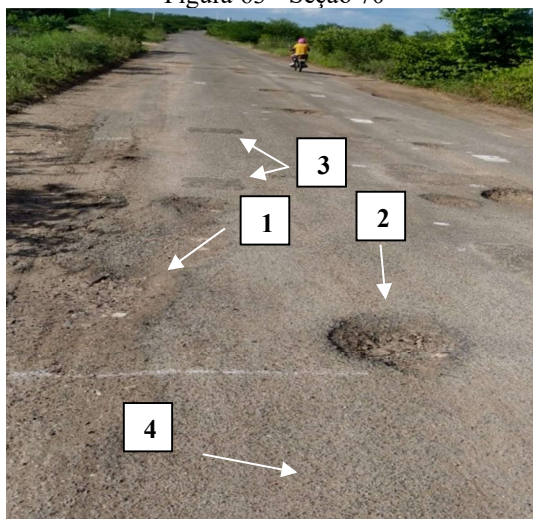
Figura 63 - Seção 70

A Figura 63 demonstra a seção 70, que apresentou afundamento plástico local com solevamento (flecha 1), panelas (flecha 2), remendos (flecha 3) e desgaste (flecha 4).

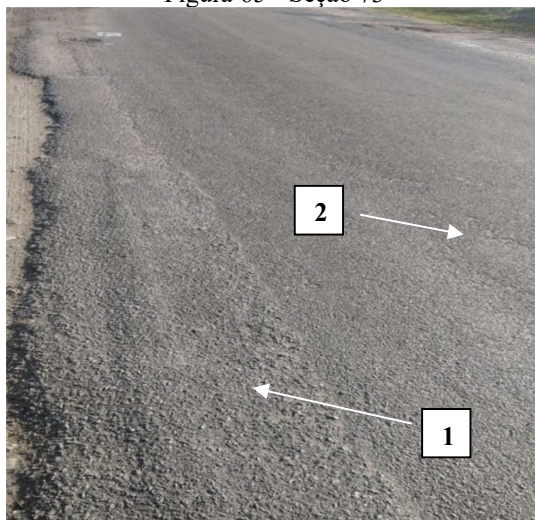
Figura 65 - Seção 73

Foram observadas nessa seção remendo (flecha 1) e desgaste (flecha 2).

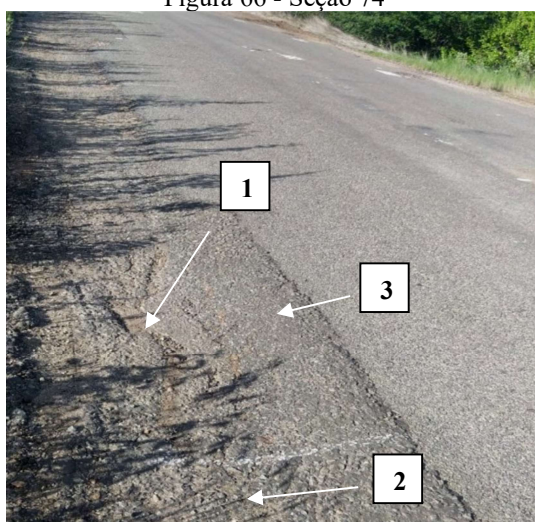
Figura 66 - Seção 74

Aqui pode-se observar diante da Figura 66, afundamento plástico na trilha de roda (flecha 1), desgaste (flecha 2), remendo (flecha 3).

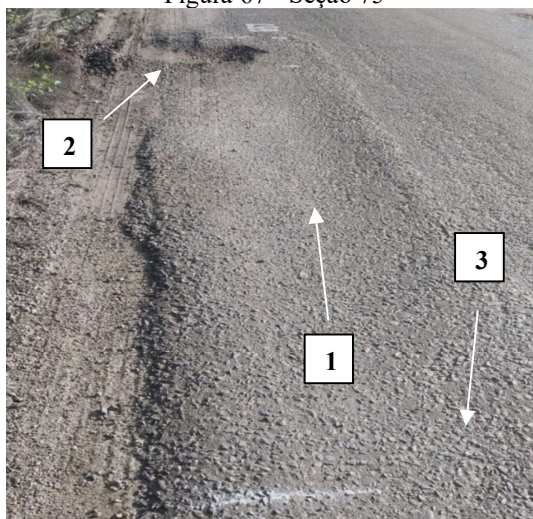
Figura 67 - Seção 75

Apresentou afundamento plástico local com solevamento (flecha 1), panela (flecha 2) e desgaste (flecha 3). Figura 67.

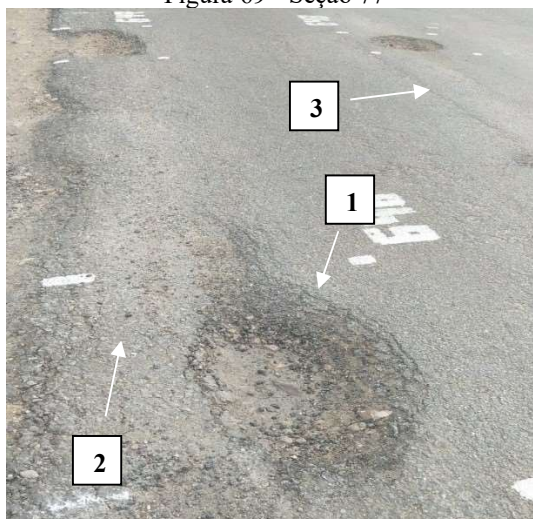
Figura 69 - Seção 77

Adiante vê-se a presença de buracos (flecha 1), desgaste (flecha 2) e remendo (flecha 3), visto na Figura 69.

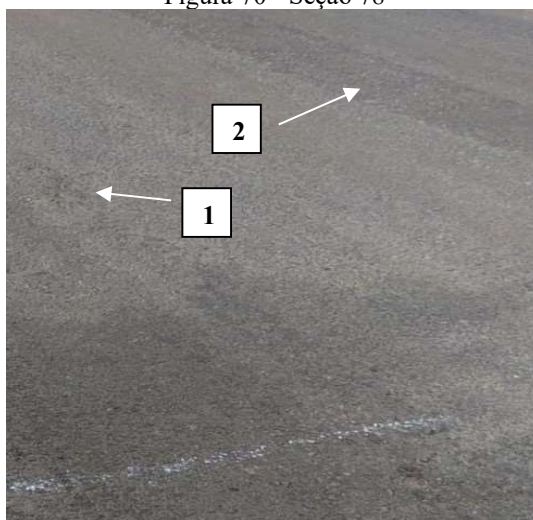
Figura 70 - Seção 78

Notou-se a presença de desgaste do revestimento (flecha 1) e remendo (flecha 2), como visto na Figura 70.

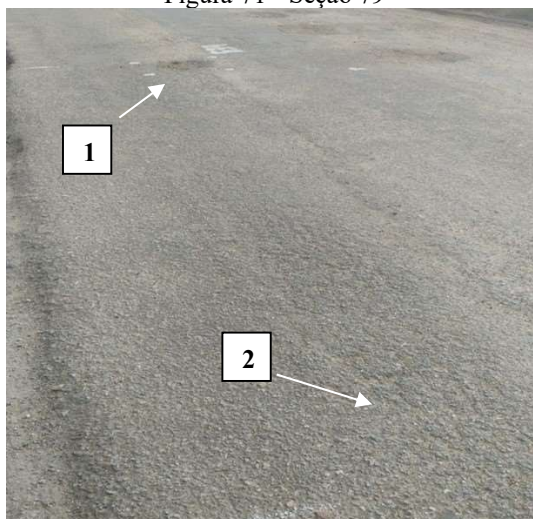
Figura 71 - Seção 79

A Figura 71 apresenta a presença de panela (flecha 1) e desgaste (flecha 2) na seção 79.

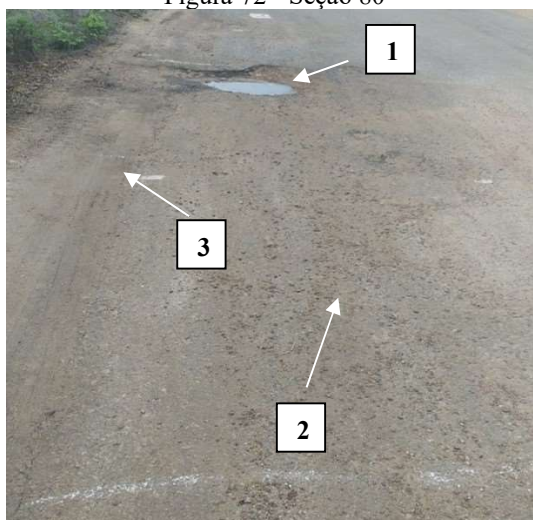
Figura 72 - Seção 80

Presença de alguns buracos (flecha 1), além de desgaste (flecha 2) e afundamento da trilha de roda (flecha 3). Observado na Figura 72.

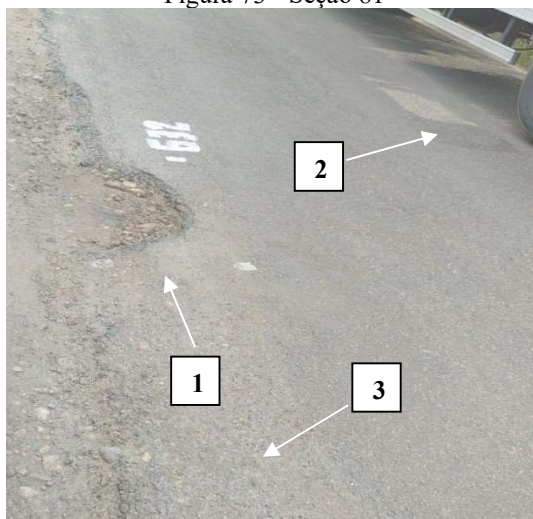
Figura 73 - Seção 81

Analisando a seção 81, Figura 73, pode-se ver panela (flecha 1), remendo (flecha 2), além da existência de desgaste (flecha 3).

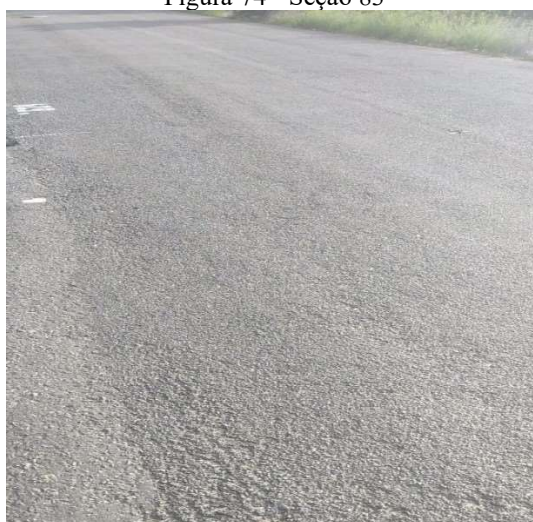
Figura 74 - Seção 83

É visto na figura 74 o defeito desgaste.

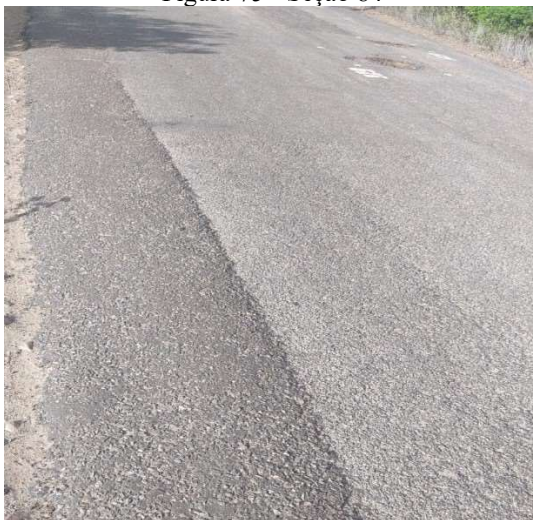
Figura 75 - Seção 84

Nessa seção pode-se observar a presença de um grande remendo que comporta toda lateral da área, corrigindo defeitos anteriores. Figura 75.

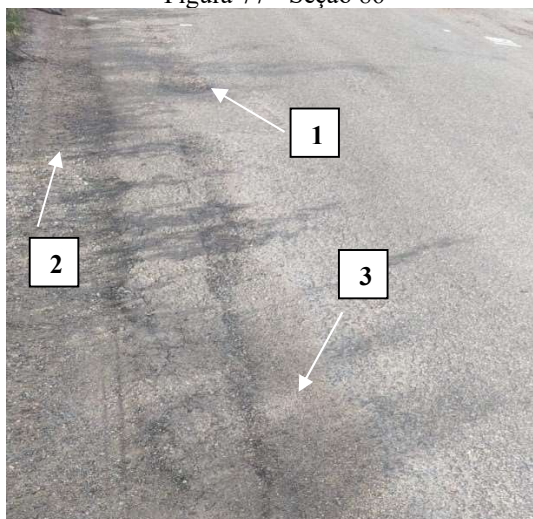
Figura 77 - Seção 86

Nessa seção pode-se observar diante da Figura 77 a presença dos defeitos: panela (flecha 1), afundamento consolidado na trilha de roda (flecha 2), e desgaste (flecha 3).

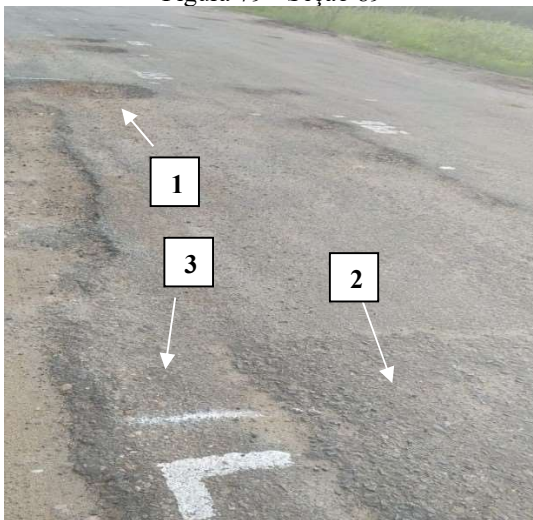
Figura 79 - Seção 89

Na seção foi observado a existência de panelas (flecha 1), remendo (flecha 2) e desgaste (flecha 3).

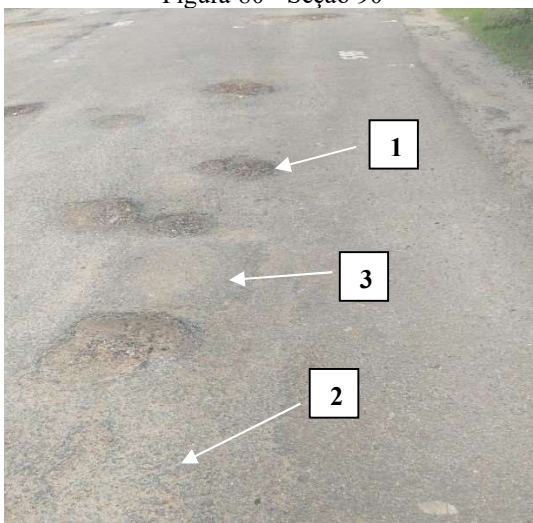
Figura 80 - Seção 90

Apresentou panelas (flecha 1), desgaste (flecha 2) e remendo (flecha 3). Figura 80.

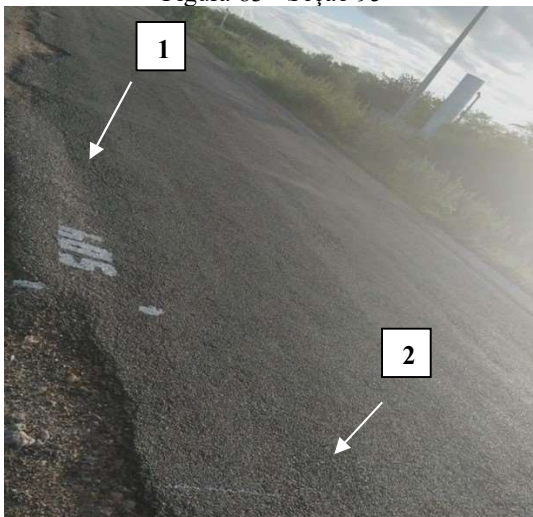
Figura 83 - Seção 95

Observou-se nessa seção a ocorrência de afundamento sem solevamento consolidado local (flecha 1) e desgaste (flecha 2). Ilustrado na Figura 83.

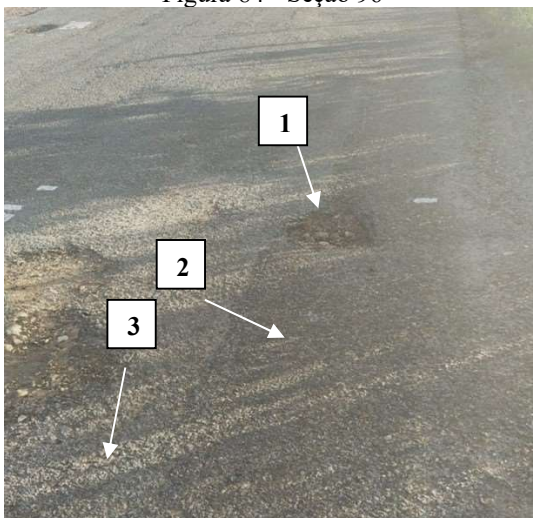
Figura 84 - Seção 96

Têm-se como mostrado na Figura 84 a presença de panelas (flecha 1), remendos (flecha 2) e desgaste (flecha 3).

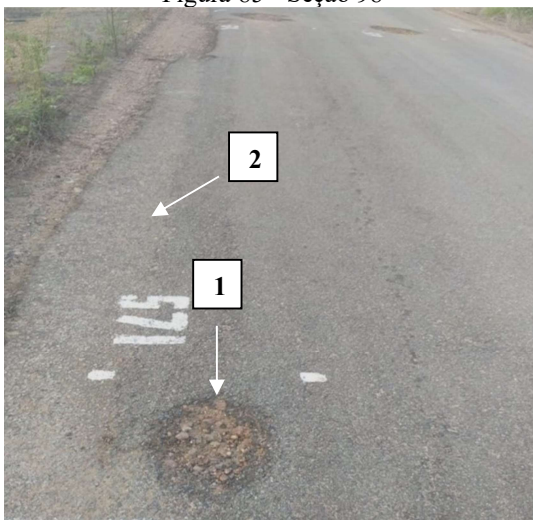
Figura 85 - Seção 98

A Figura 85 mostrou a presença de panela (flecha 1) e desgaste (flecha 2).

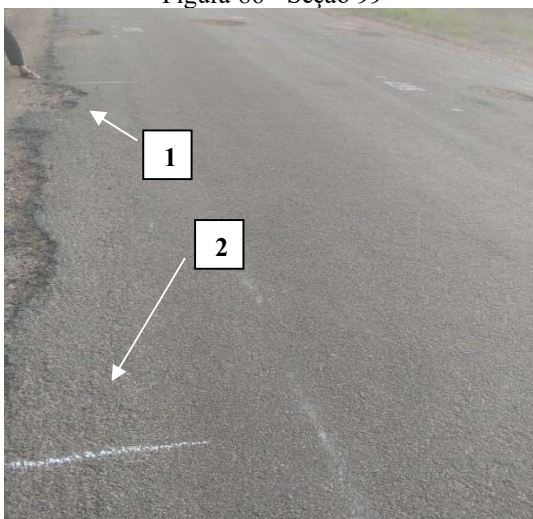
Figura 86 - Seção 99

A Figura 86 mostra a aparição de panelas (flecha 1) e desgaste (flecha 2).
