UNIVERSIDADE FEDERAL RURAL DO SEMI-ÁRIDO  
PRÓ-REITORIA DE GRADUAÇÃO  
CENTRO MULTIDISCIPLINAR DE PAU DOS FERROS – CMPF  
BACHARELADO EM ENGENHARIA CIVIL

**ANÁLISE DAS MANIFESTAÇÕES PATOLÓGICAS NA PONTE DO RIO  
APODI, LOCALIZADA NA BR 226 EM PAU DOS FERROS/RN: APLICAÇÃO  
DA METODOLOGIA GDE/UNB E ENSAIOS *IN SITU*.**

Monografia apresentada a Universidade  
Federal Rural do Semi-Árido como requisito  
para obtenção do título de Bacharel em  
Engenharia Civil.

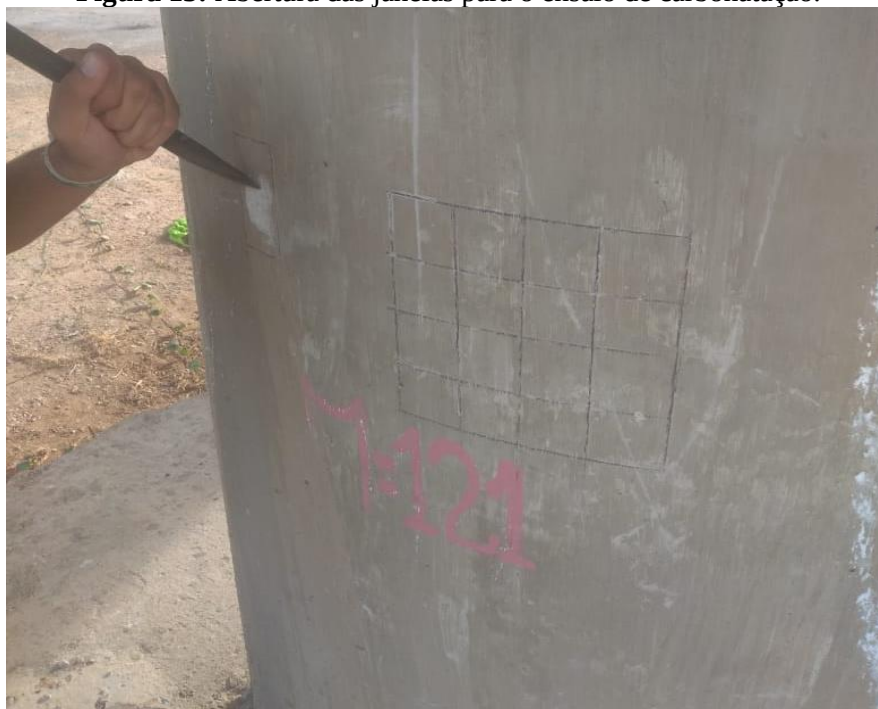
**Figura 13:** Abertura das janelas para o ensaio de carbonatação.

O indicador de pH foi borrifado em pequenos sulcos feitos nos elementos estruturais da Obra de Arte Especial em estudo, os sulcos tiveram dimensões de 5x10 centímetros. A abertura destes sulcos faz necessária a retirada da camada de cobrimento, deixando a armadura da peça exposta. Posteriormente foi aplicado a fenolftaleína e ao fim do ensaio foi realizado o reparo das aberturas feitas nos elementos ensaiados.

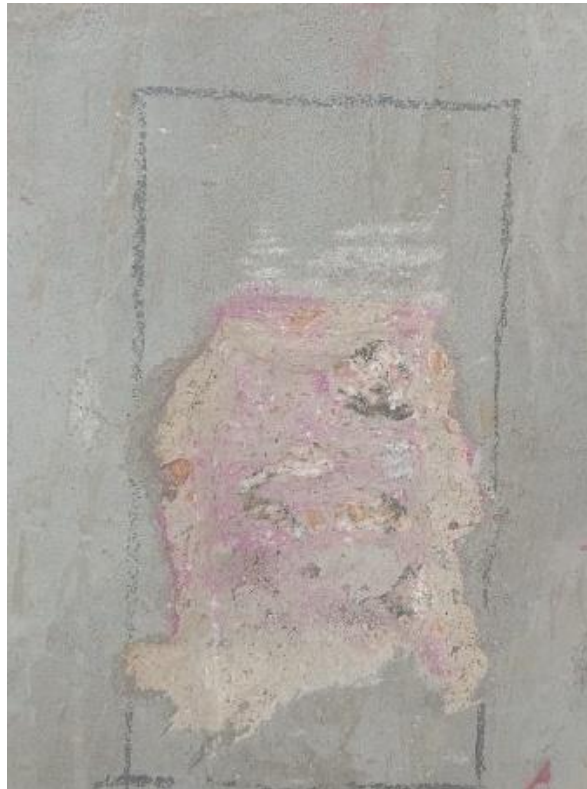
**Figura 14:** Malha de 5x10 centímetros, aplicado a solução de Fenolftaleína 1%

Assim, é possível identificar se a peça estrutural reduziu o pH ocasionado pelo fenômeno de carbonatação. Esta manifestação não deteriora o cimento, porém facilita a corrosão das armaduras e, conseqüentemente a despassivação das mesmas, deixando assim de ser solidária com o concreto.

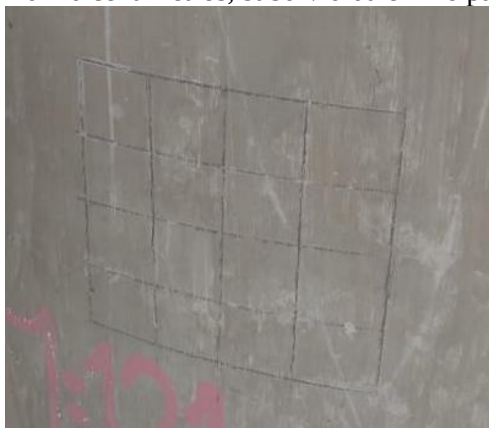
**Figura 16:** Malha de 20x20 centímetros, subdividida em 16 partições iguais.

O ensaio de esclerometria é normatizado pela ABNT NBR 7584/2012 – Avaliação da dureza superficial, onde são descritos todos os procedimentos de manuseio técnico para a realização correta do ensaio. Logo, foram feitas malhas nos elementos de 20x20 centímetros, a fim de evitar que a distância entre os centros dos quadrados que a compõem não tenha valores menores que 3 centímetros, conforme indicado pela ABNT NBR 7584/2012. Ao final do ensaio, realizou-se a estimativa da resistência superficial dos elementos.

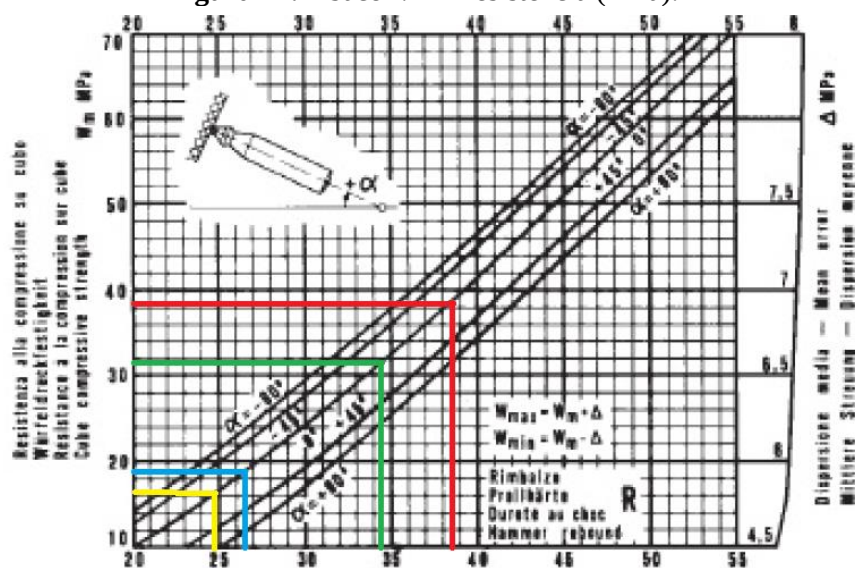
**Figura 21:** Ábaco I.E x Resistencia (MPa).

Por fim, na Figura 21 está mostrado como foi relacionados os valores dos índices de esclerometria e suas respectivas estimativas da resistência superficial dos elementos ensaiados, em MPa, mostradas na Tabela 8.

Onde as interações entre o índice de esclerometria e resistência superficial do pilar P1 estão representados de vermelho, do bloco de coroamento B4 em verde, do pilar P7 em azul e do pilar P6 em amarelo.

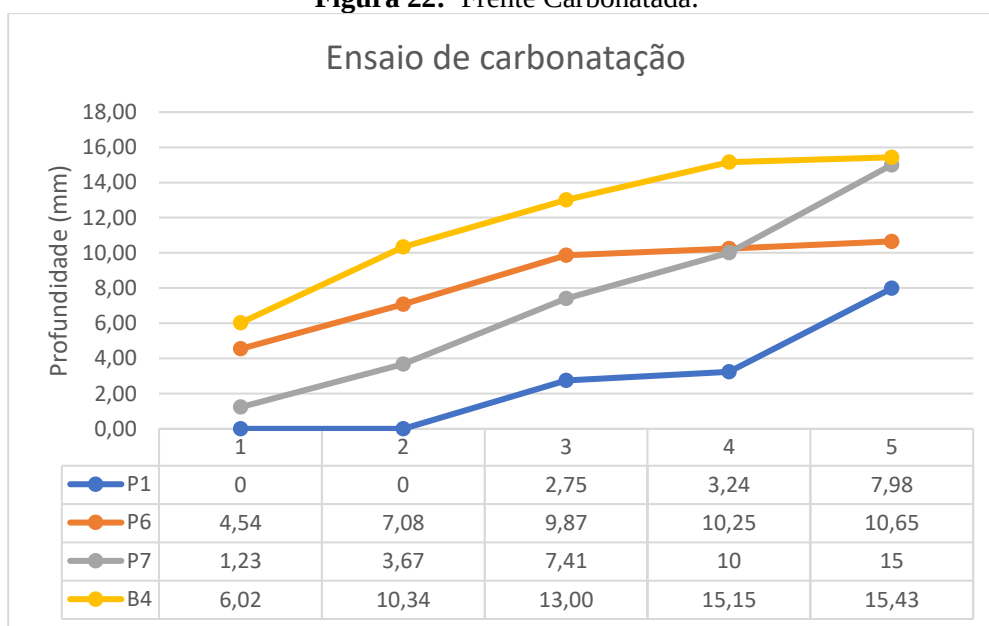
**Figura 22:** Frente Carbonatada.

Contudo, foi possível medir cinco pontos de profundidade com paquímetro digital dentro de cada sulco. A Figura 22 ilustra o gráfico com as profundidades medidas nos quatros elementos citados.

De acordo com o gráfico ilustrado na Figura 22, pode-se identificar que o pilar P1 apresentou baixos níveis de frente de carbonatação, fato este que pode ser justificado pelo adensamento bem executado da peça, visivelmente perceptível, com baixo índice de vazios em sua superfície, reduzindo assim a entrada de dióxido de carbono em seu interior.
