**SEGURANÇA DO TRABALHO EM OBRAS: UM ESTUDO DE CASO EM**  
**MAURITI-CE**

Monografia apresentada à Universidade Federal Rural do Semi-Árido Campus Pau dos Ferros como requisito para obtenção do título de Bacharel em Interdisciplinar em Ciência e Tecnologia.

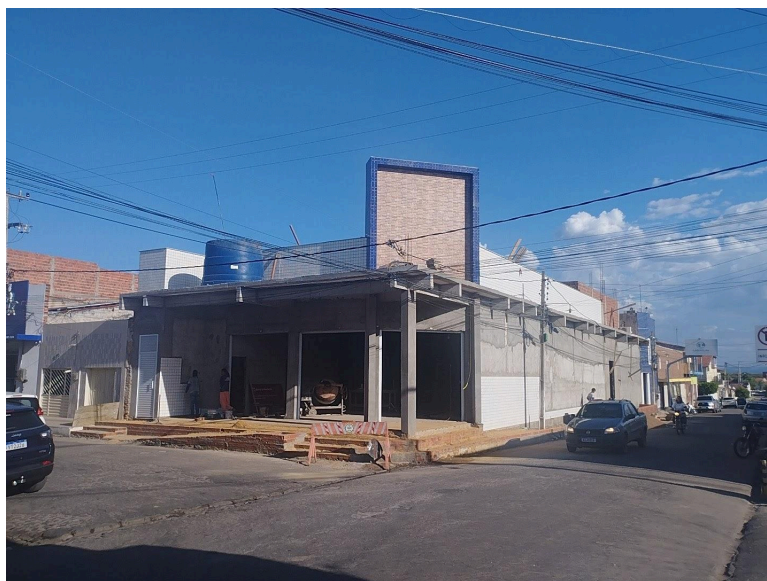
Figura 1 - Obra 1: prédio comercial

A obra 1 trata-se de uma obra do tipo comercial, correspondente a um prédio de um frigorífico/mercado, que se encontra em um estágio avançado de sua projeção.

A obra 1 apresenta riscos significativos devido à falhas em EPC e EPI. O canteiro demonstrou pequenos problemas na organização e limpeza.

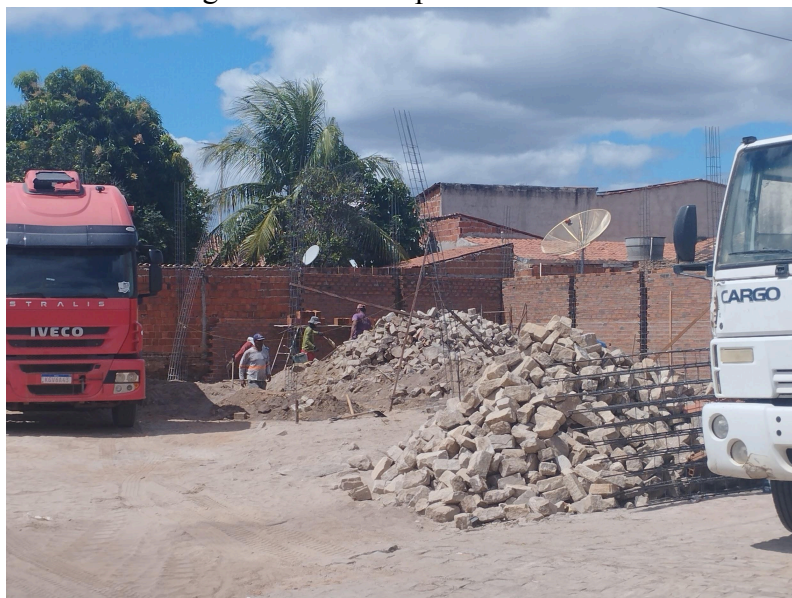
Figura 2 - Obra 2: prédio comercial

A obra 2 consiste em um prédio comercial e uma academia, juntamente com um posto de gasolina no local, que está em estágio inicial.

A Obra 2 apresenta destaque positivo nos aspectos relacionados à organização do canteiro e observou-se melhor condição de limpeza e armazenamento de materiais, como visto na Figura 9, o que contribui para a redução de alguns riscos operacionais e para a orientação dos trabalhadores no ambiente de trabalho.

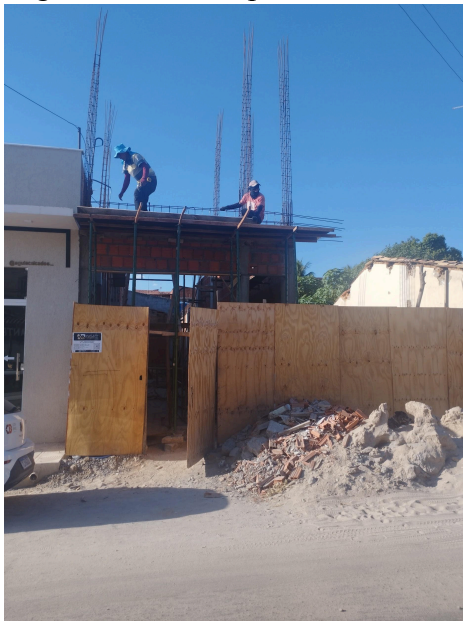
Figura 3 - Obra 3: prédio comercial

A obra 3 está em estágio inicial e diz respeito a um prédio comercial.

Na Obra 3 o risco iminente de queda livre é caracterizado pela ausência total de parapeito de periferia, conforme ilustrado pela Figura 12.

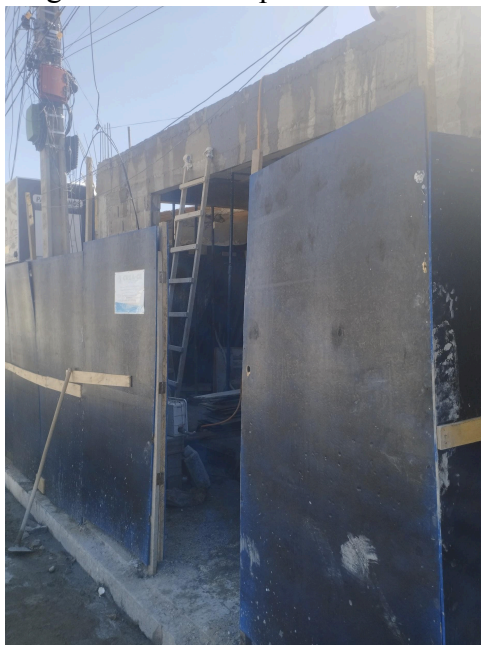
Figura 4 - Obra 4: prédio comercial

Por sua vez, a obra 4 está em estágio avançado e é de um prédio de caráter comercial, localizado ao lado de um mercado local.

A Obra 4 ilustra como a falta de organização potencializa os riscos, pois como visto na Figura 15 a desordem no espaço causada pelos diversos materiais, como vergalhões, placas de madeira no chão causam problemas de locomoção, aumentam a exposição dos trabalhadores a incidentes ao dificultar a circulação, e reduzem a visibilidade dos perigos e obrigam a adoção de rotas improvisadas e inseguras.

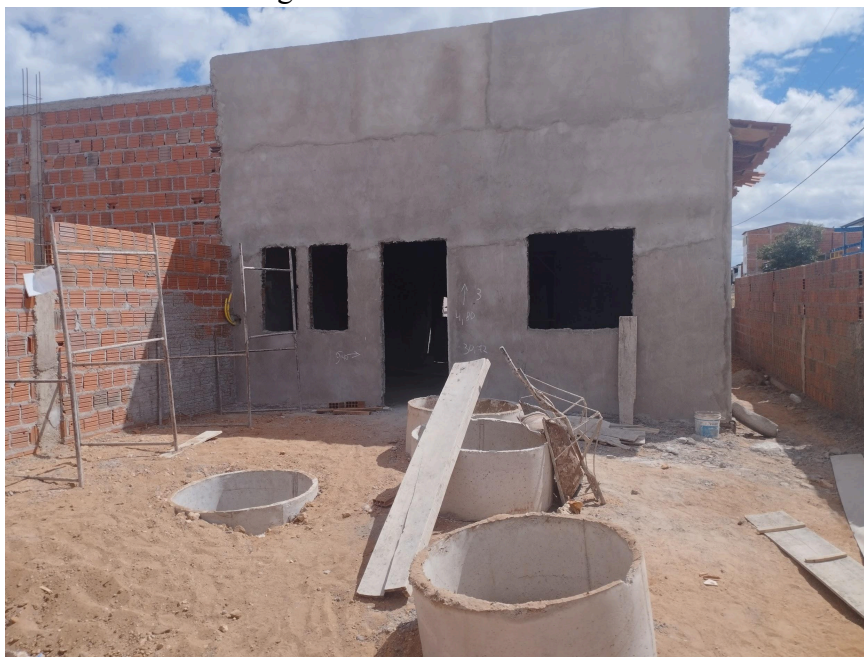
Figura 5 - Obra 5: residencial

A obra 5 é de cunho residencial e está em estado avançado.

A Figura 18 atesta a ausência de proteção e sinalização em escavações na Obra 5 (poços abertos )
