**DIAGNÓSTICO DA CONDIÇÃO DA SUPERFÍCIE DO PAVIMENTO E  
PROPOSIÇÃO DE ALTERNATIVAS DE MANUTENÇÃO EM TRECHO DA  
RODOVIA PB 323 PELA DETERMINAÇÃO DO IGG**

Monografia apresentada ao curso de Engenharia Civil da Universidade Federal Rural do Semi-Árido – UFERSA, como requisito parcial para obtenção do título de Bacharel em Engenharia Civil

Diagnosticar a condição da superfície do pavimento e propor alternativas de manutenção em trecho da rodovia PB-323, trecho entre os municípios de Bom sucesso/PB e Alexandria/RN, pela determinação do Índice de Gravidade Global - IGG

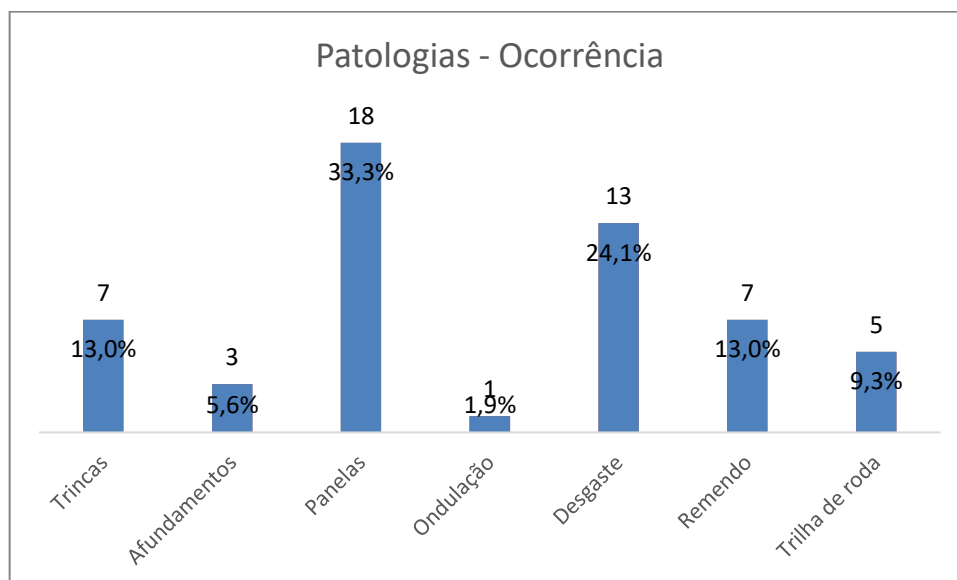
**Figura 35** – Gráfico com a incidência dos defeitos inventariados no trecho pesquisado

A Figura 35 mostra o gráfico com a incidência dos defeitos inventariados no trecho vistoriado. Observa-se que os defeitos com maiores ocorrências são as panelas (33,3%), desgastes (24,1%), e trincas (13%). Vale salientar que os remendos têm a mesma ocorrência das trincas, porém optou-se por enfatizar as 3 maiores ocorrências e as que tem maior influência no pavimento em aspectos estruturais e funcionais, destacando-se as trincas. Não menos importantes no tocante a contribuição do processo de deterioração da via, destaca-se ainda os defeitos afundamentos (5,6%), ondulação (1,9%), remendos (13%) e trilha de rodas (9,3%), mostrando que o trecho em questão detém de uma diversidade significativa de defeitos.
