UNIVERSIDADE FEDERAL RURAL DO SEMI-ÁRIDO  
PRÓ-REITORIA DE GRADUAÇÃO  
CENTRO MULTIDISCIPLINAR DE CARAÚBAS  
CURSO DE BACHARELADO EM ENGENHARIA CIVIL

**MONITORAMENTO DAS MANIFESTAÇÕES PATOLÓGICAS APLICADO À  
METODOLOGIA BIM: ESTUDO DE CASO NO BLOCO ADMINISTRATIVO DA  
UFERSA-CARAÚBAS**

Monografia apresentada a Universidade Federal Rural do Semi-Árido como requisito para obtenção do título de Bacharel em Engenharia Civil.

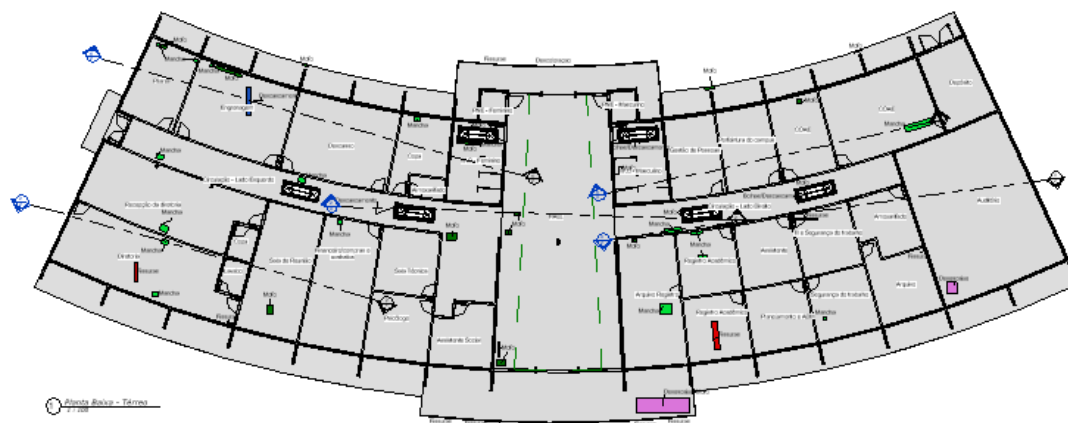
Figura 38 - Localização das Manifestações - Planta de forro

Com o prédio já modelado no revit, e com a criação dos elementos citados acima foi possível adicionar as manifestações em seus respectivos locais de forma estimativa em relação a posição e proporção, como pode ser observado nas vistas 3D e em planta (Figuras 37 a 40).

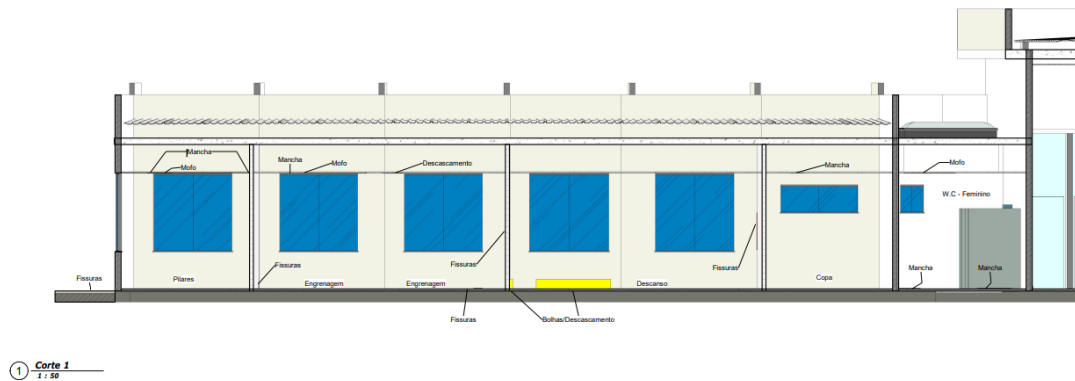
Figura 41 - Corte 1

Para melhor visualização das manifestações da parte interna da edificação, foram feitos para visualizar os principais pontos, como mostram as Figuras 41 a 45.
