UNIVERSIDADE FEDERAL RURAL DO SEMI-ÁRIDO  
PRÓ-REITORIA DE GRADUAÇÃO  
CENTRO MULTIDISCIPLINAR DE CARAÚBAS  
CURSO DE BACHARELADO EM ENGENHARIA CIVIL

**ANÁLISE DE MANIFESTAÇÕES PATOLÓGICAS: ESTUDO DE CASO EM  
EDIFICAÇÃO PÚBLICA NA CIDADE DE APODI/RN**

Monografia apresentada à Universidade Federal Rural do Semi-Árido como requisito para obtenção do título de Bacharel em Engenharia Civil.

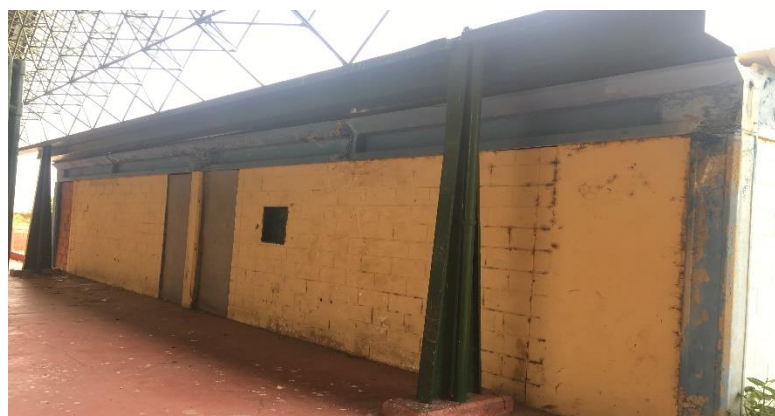
Figura 15: Vestiário.

É importante frisar que o vestiário se encontra desabilitado. Embora o espaço apresente características peculiares de manifestações patológicas, não foi possível analisá-lo.

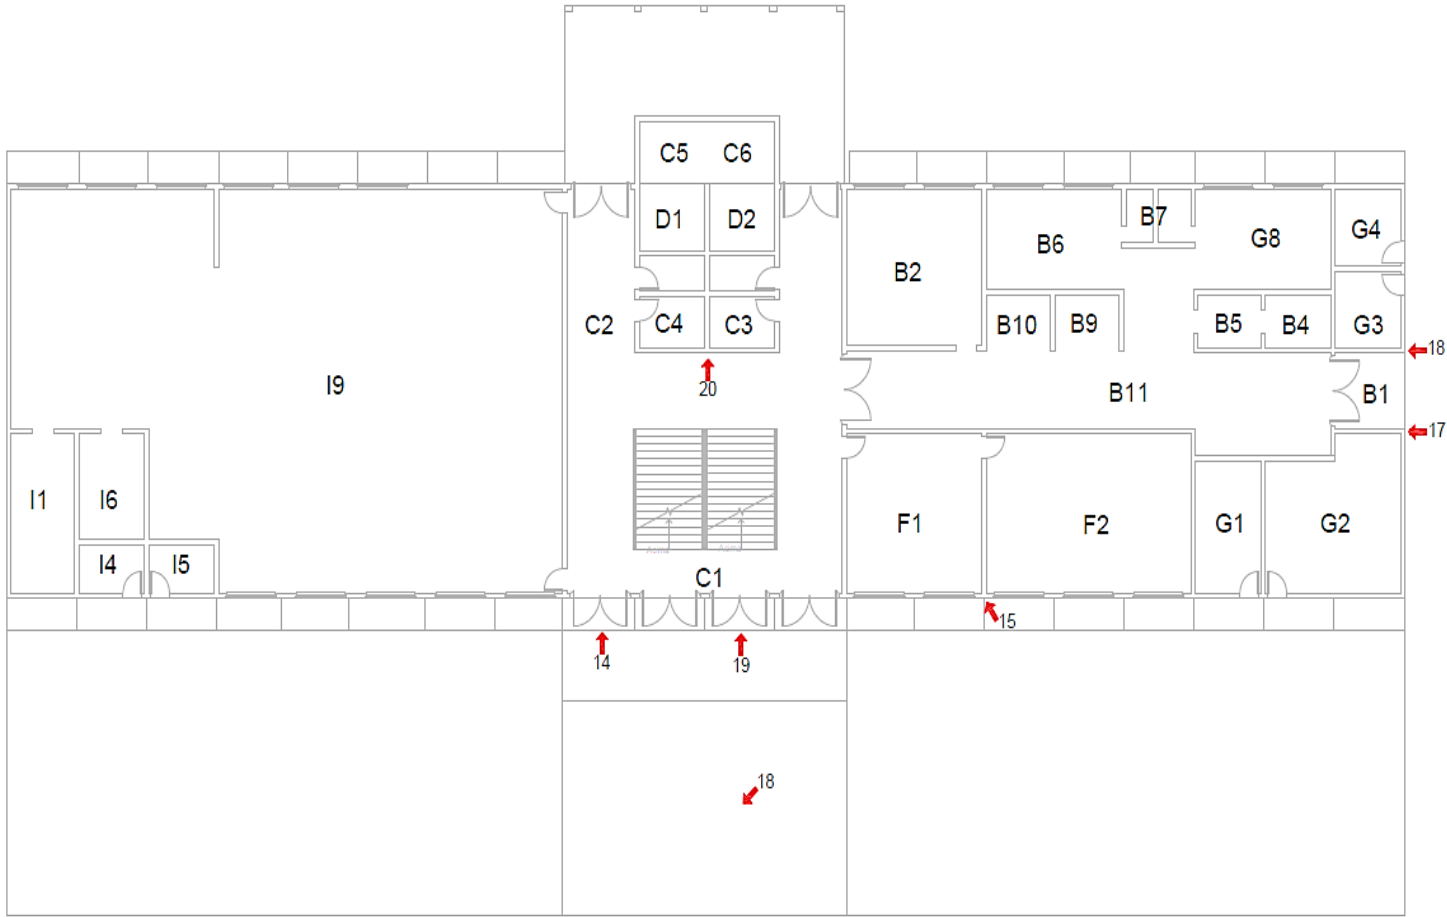
| MANIFESTAÇÕES PATOLÓGICAS / OBSERVAÇÕES | | | |
|---|---|---|---|
| <b>Local:</b> CAIC | <b>Prédio:</b> Escola – Térreo | <b>Data de Vistoria:</b> 11/02/2021 | <b>Tipo de Vistoria:</b> Visual |

| MANIFESTAÇÕES PATOLÓGICAS / OBSERVAÇÕES | | | |
|---|---|---|---|
| <b>Observações:</b> Sem observações. | | | |

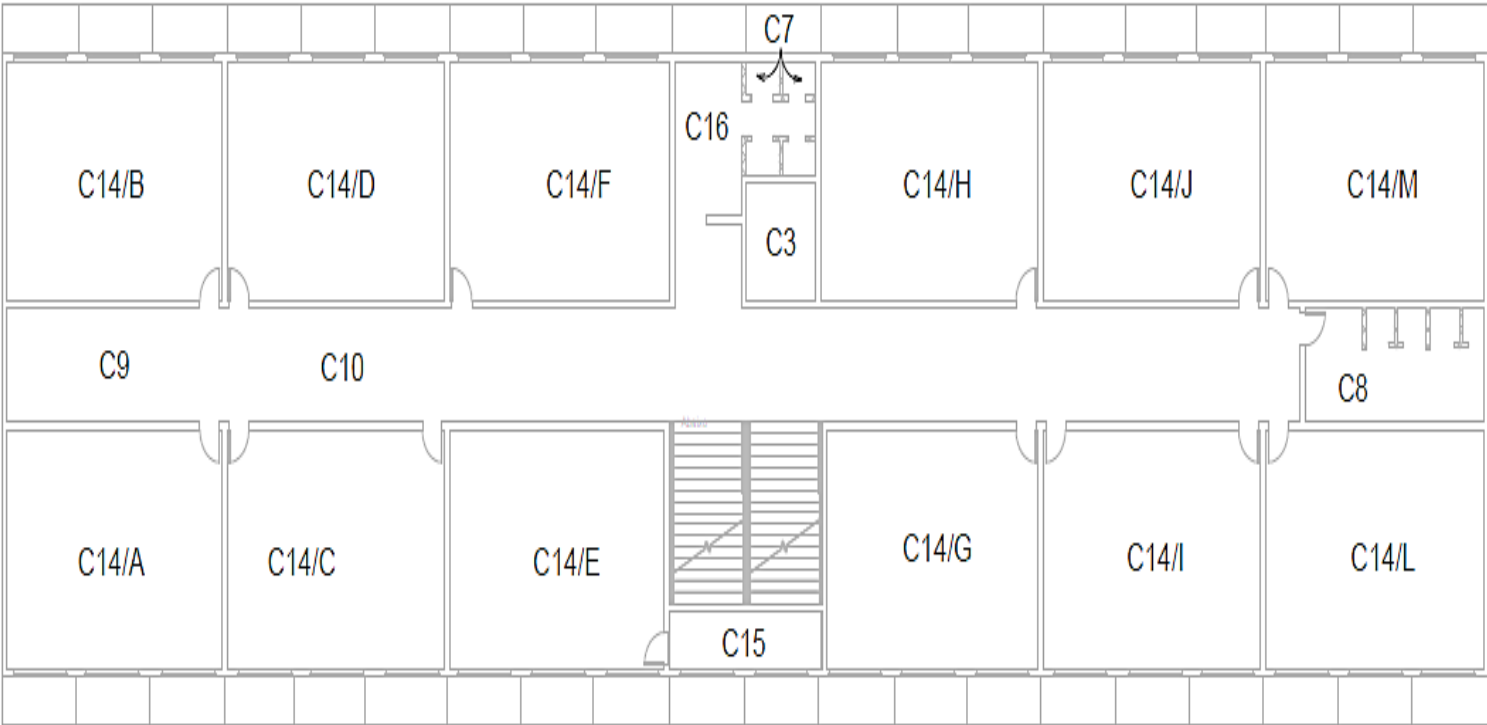
| MANIFESTAÇÕES PATOLÓGICAS / OBSERVAÇÕES | | | |
|---|---|---|---|
| <b>Local:</b> CAIC | <b>Prédio:</b> Escola – 2º pavimento | <b>Data de Vistoria:</b> 11/02/2021 | <b>Tipo de Vistoria:</b> Visual |

| MANIFESTAÇÕES PATOLÓGICAS / OBSERVAÇÕES | | | |
|---|---|---|---|
| <b>Observações:</b><br>- No 2º pavimento da escola foram identificadas manifestações patológicas semelhantes vistoriadas no pavimento inferior (1º pavimento). | | | |
