# Análise de conformidade do sistema hidráulico de combate a incêndio e proposta de plano de manutenção preventiva: Estudo de caso em uma IES

Huanna Taaly Gomes de Oliveira <sup>[1]</sup>, Fabricia Nascimento de Oliveira <sup>[2]</sup>

<sup>[1]</sup> Universidade Federal Rural do Semi-Árido, Engenharia Mecânica; aluna; huannatgo@gmail.com

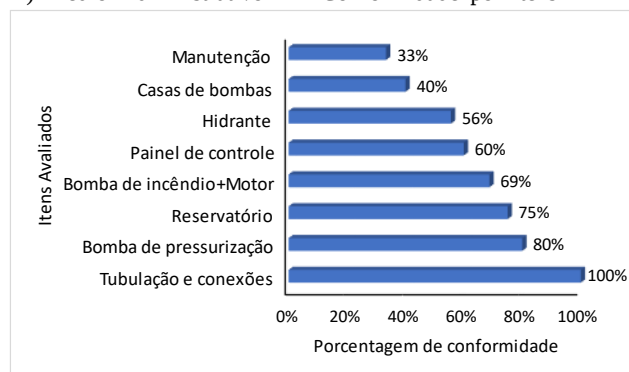
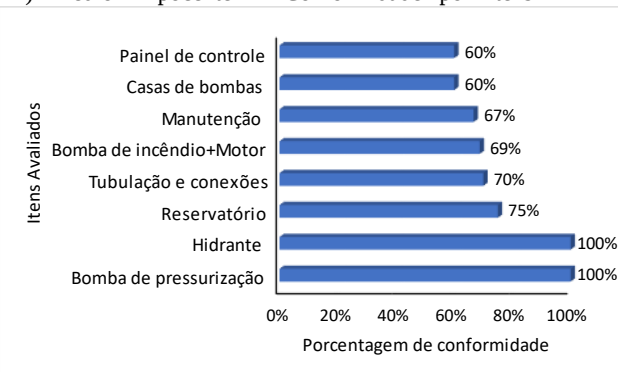
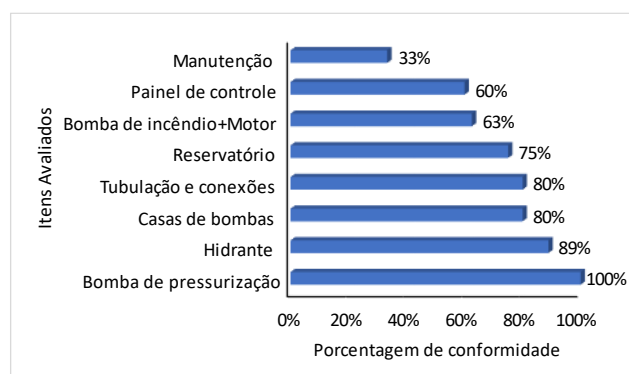
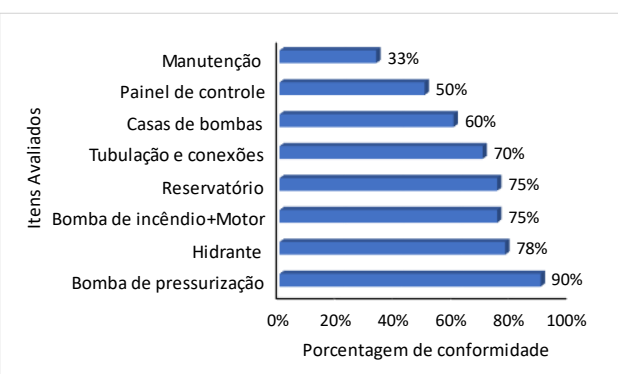
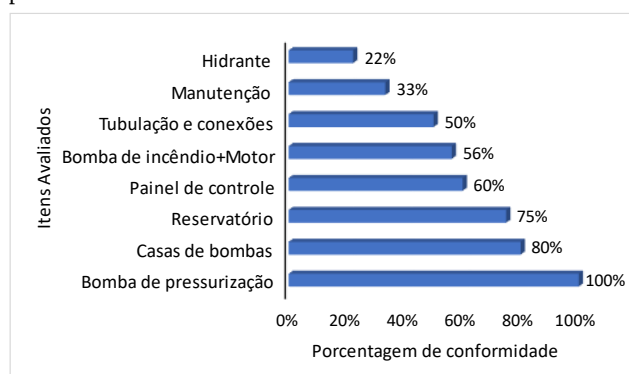
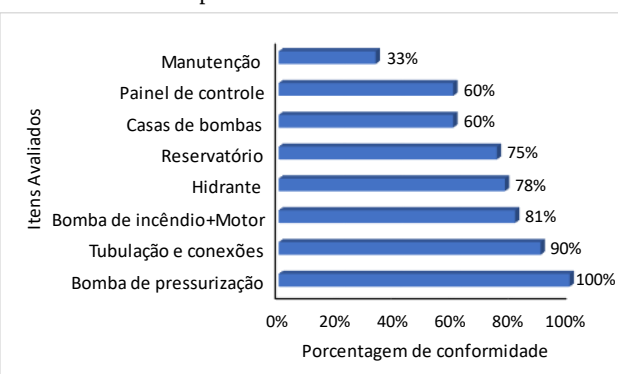
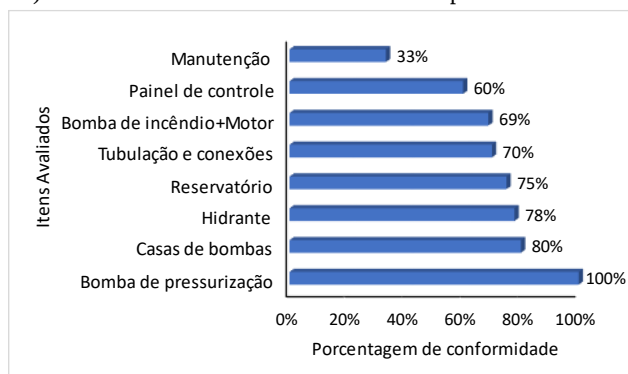
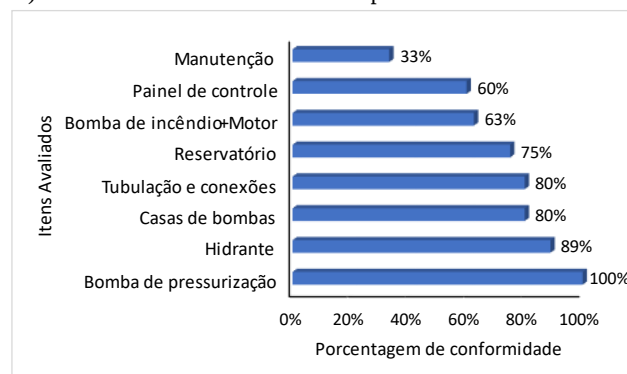
FIGURA 4. Resultado da análise de conformidade por itens avaliados.

Observa-se na Figura 4 que os componentes do sistema de hidrantes e mangotinhos que apresentaram menos de 70% de conformidade no prédio Administrativo II foram manutenção, casa de bomba, hidrante, painel de controle e bomba de incêndio + motor. Já no prédio setor de transportes/almoxxarifado foram manutenção, hidrante, tubulações e conexões, bomba de incêndio + motor e painel de controle. Encontrou-se a maior quantidade de componentes do sistema de hidrantes e mangotinhos não conforme nesses dois prédios.

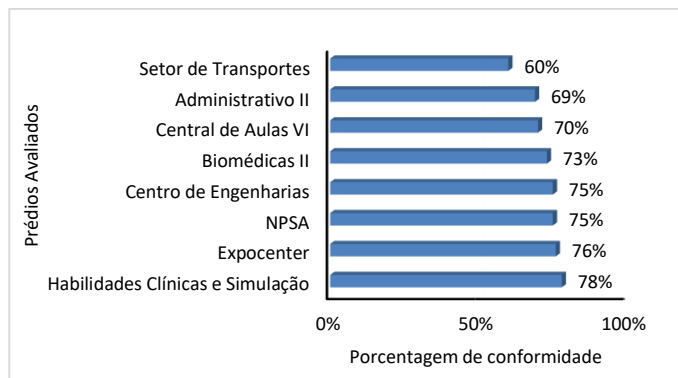
FIGURA 11. Resultado da análise de conformidade por prédio visitado.  
Fonte: Elaborado pela Autora (2025).

Os resultados mostram que os prédios “Habilidades Clínicas e Simulação” e “Expocenter” obtiveram as maiores taxas de conformidade, com 78% e 76%, respectivamente. Em contraste, o “Setor de Transportes” apresentou a menor conformidade, com 60%. A variação nas porcentagens de conformidade evidencia as distintas condições dos sistemas de combate a incêndio presentes em cada um dos prédios analisados, apontando para deficiências que podem comprometer a segurança em situações de incêndio. Essa situação destaca a necessidade de implementar um plano de manutenção preventiva, especialmente direcionado aos prédios com as menores porcentagens de conformidade, a fim de assegurar a proteção da comunidade acadêmica.
