**USO DO *SOFTWARE* MATLAB PARA DETERMINAÇÃO DO GRAU DE  
DETERIORAÇÃO DE EDIFICAÇÕES PELO MÉTODO GDE/U<sub>n</sub>B**

Monografia apresentada a Universidade Federal Rural do Semi-Árido como requisito para obtenção do título de Bacharel em Engenharia Civil.

O local escolhido para o estudo de caso foi o prédio das Engenharias, dentro da própria UFERSA, no campus oeste da unidade de Mossoró/RN. É uma das edificações mais antigas da universidade, construída no ano de 1977, com dois pavimentos e uma área de aproximadamente 916 m<sup>2</sup>. Nele há salas de aulas, que no momento estão destinadas apenas como espaço para prática de atividades físicas, e laboratórios ainda em funcionamento. A edificação é ilustrada na Figura 7.

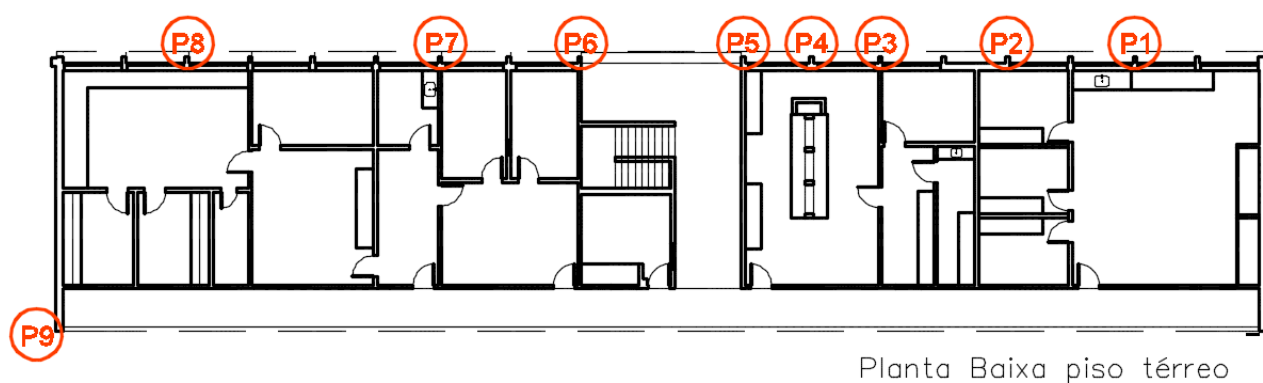
Figura 9 – Mapeamento em planta baixa dos pilares principais do prédio das Engenharias

Os pilares principais do prédio das Engenharias com danos patológicos está conforme o mapeamento na Figura 9. Foram no total nove elementos inspecionados distribuídos apenas no térreo.

As principais manifestações patológicas identificadas nesses pilares foram: deslocamento e desagregação do concreto, com alguns elementos em níveis mais avançados que outros; corrosão das armaduras, estando expostas em alguns pilares; indícios de eflorescências e manchas devido a umidade externa.

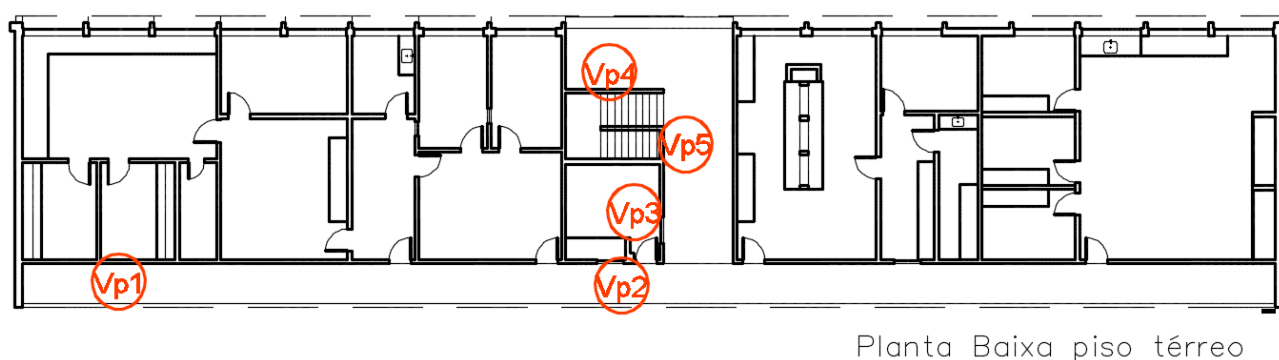
Figura 14 – Mapeamento em planta baixa das vigas principais do prédio das Engenharias

As vigas principais do prédio das Engenharias inspecionadas que apresentam manifestações patológicas estão conforme o mapeamento na Figura 14. Foram identificados cinco elementos dessa categoria distribuídos apenas no térreo.

Na estrutura constatou-se que um dos principais danos incidentes nas vigas de forma mais agressiva é a infiltração. Essa manifestação patológica é identificada pela presença de manchas de umidade, deterioração expressiva da pintura existente, indicação de corrosão das armaduras (pela presença de manchas de cor alaranjada, consequência da oxidação do aço). Além disso, o aspecto de degradação causa sensação de desconforto e de incertezas quanto a segurança para os usuários da edificação. Esses aspectos podem ser observados na viga Vp2, conforme Figura 15.

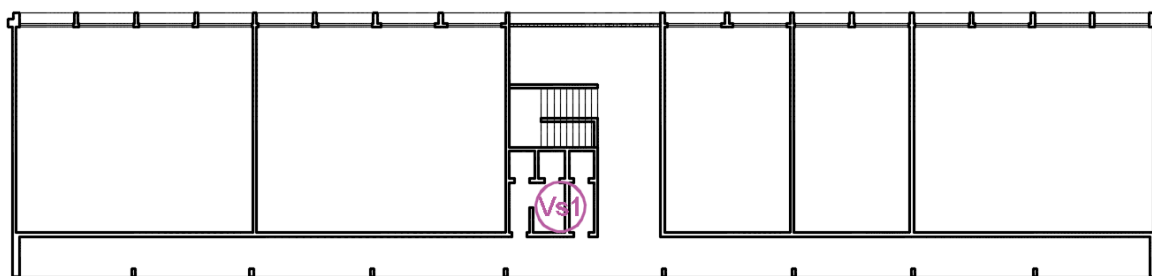
Figura 19 – Mapeamento em planta baixa das vigas secundárias

As vigas secundárias inspecionadas que apresentam manifestações patológicas estão de acordo com o mapeamento na Figura 19. Apenas um elemento dessa categoria foi identificado, estando localizado na divisão entre banheiros do piso superior.

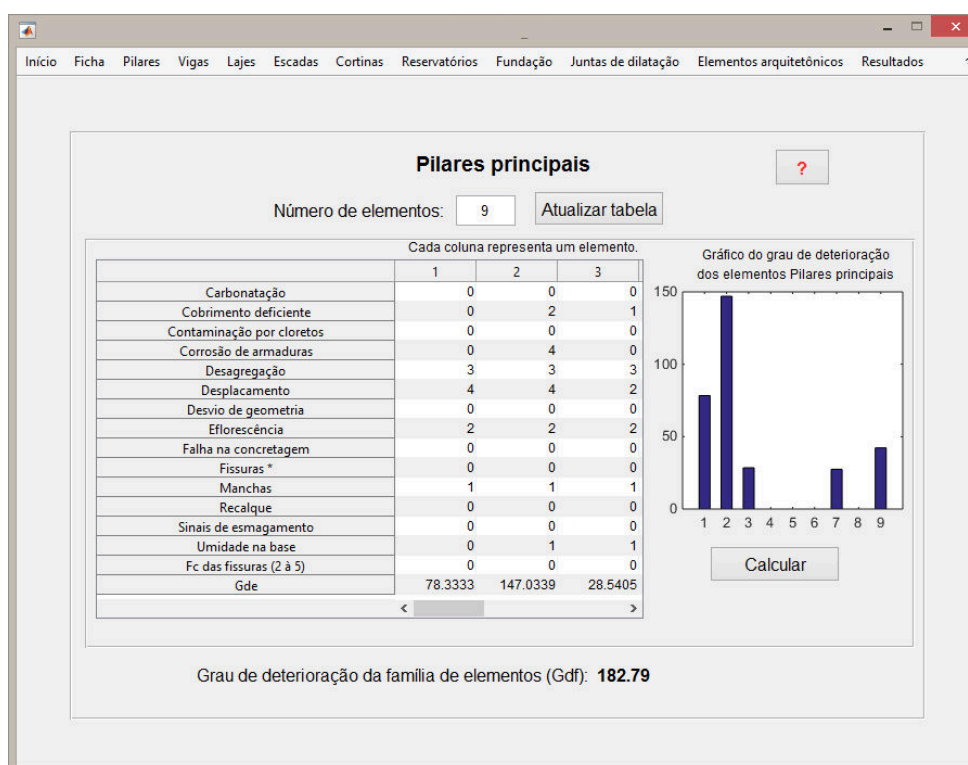
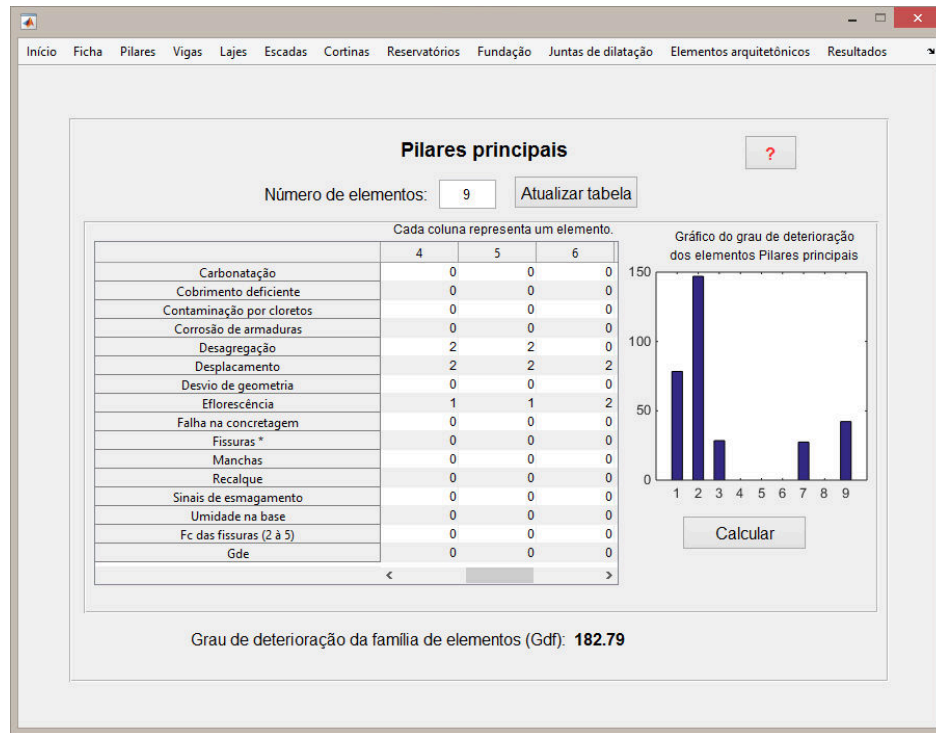
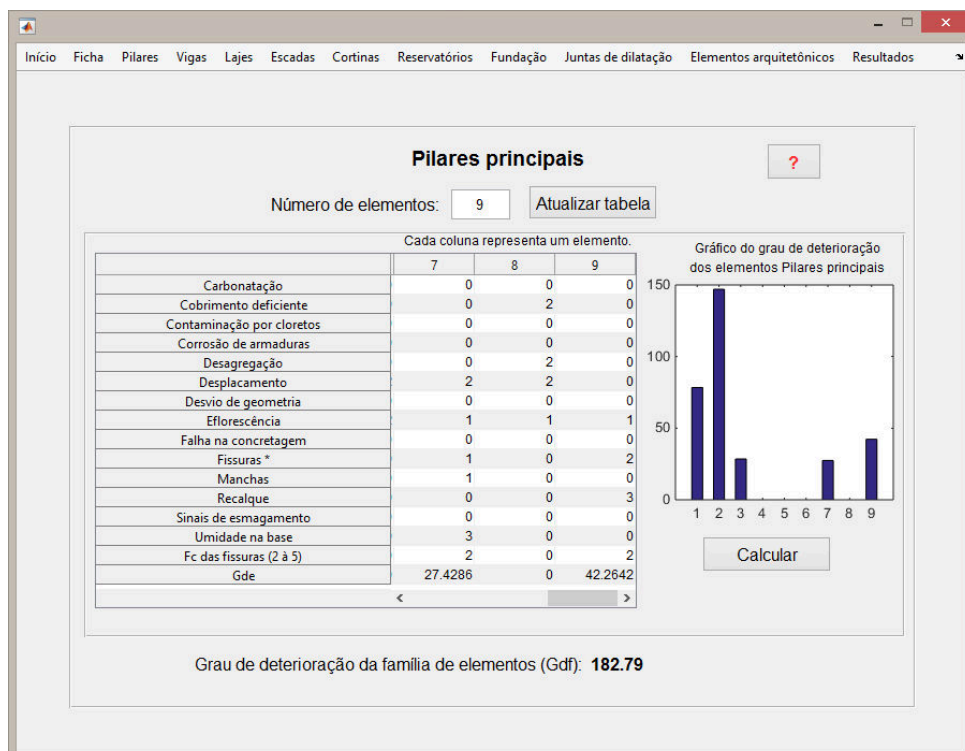
Pelo método GDE/UnB e utilizando a interface gráfica desenvolvida neste trabalho, o grau de deterioração dos elementos e da família dos pilares principais foi determinado conforme apresentado das Figuras 27, 28 e 29, sendo respectivamente as que ilustram a tabela de preenchimento dos valores de  $F_i$  para dos danos dos pilares de P1 a P3, P4 a P6 e P7 a P9.

Nas Figuras 27 a 29, há um gráfico comparativo entre os valores dos graus de deterioração dos elementos. Através dele, vê-se facilmente que o grau de deterioração do elemento mais expressivo é o referente ao pilar P2, o qual apresenta o maior nível de deslocamento de concreto e exposição de armadura sofrendo corrosão. Calculado no valor de 147,04, de acordo com Tabela 5 na seção 2.2.2.3, é classificado como crítico, pois é maior que 80, necessitando de inspeção especial de caráter emergencial e planejamento de intervenção imediata. Para o pilar P1, o valor encontrado foi um pouco menor, 78,33, caracterizado como de alto nível de deterioração, por apresentar valor entre 50 e 80, e recomendação de plano de intervenção não imediato como o P2, mas de curto prazo (no período máximo de 1 ano). Já os pilares P4, P5 e P6 são os que apresentaram menor grau, sendo nulos, pois seus valores de  $F_i$  para os danos não ultrapassam de 2, o que dá um valor para  $G_{de}$  menor ou igual a 15, que deve ser desconsiderado segundo a formulação de Fonseca (2007) para a metodologia.

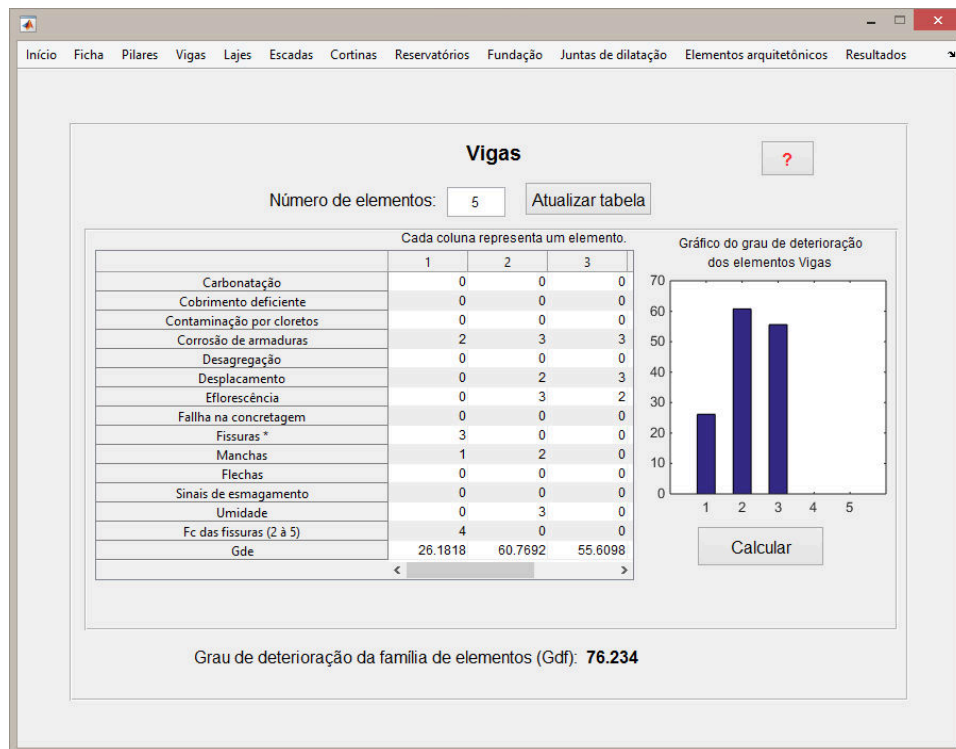
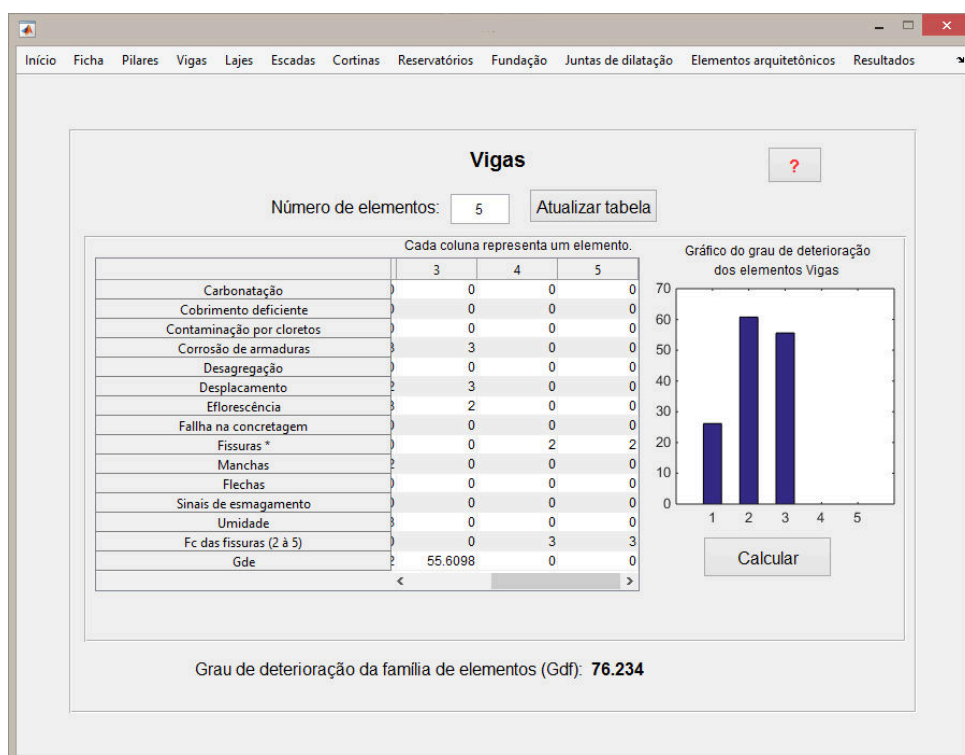
Os graus de deterioração dos elementos e da família das vigas principais determinados pelo programa GD+, seguindo a metodologia GDE/UnB, foram obtidos conforme apresentado das Figuras 30 e 31, sendo respectivamente as que ilustram as tabelas de preenchimento dos valores de  $F_i$  para dos danos das vigas de Vp1 a Vp3 e Vp3 a Vp5. Nas figuras é possível ver também um gráfico comparativo dos valores de  $G_{de}$  e, na parte mais abaixo do painel, o  $G_{df}$ .

Pelos resultados coletados pelo programa, determinou-se que o maior grau de deterioração do elemento é relativo à viga Vp2 (a que apresenta sinais de corrosão de armaduras e grandes manchas umidade), no valor de 60,77, considerado nível alto, já que se encontra entre 50 e 80, segundo a Tabela 5 na seção 2.2.2.3. Quanto às ações recomendadas pela metodologia, consta que é preciso definir uma nova inspeção, porém especializada detalhada, além de um planejamento de intervenção em curto prazo (no período máximo de 1 ano). A mesma situação para viga Vp3, já que apresentou Gde no valor de 55,61. Já a viga Vp1 foi caracterizada como de nível de deterioração médio, com Gde calculado em 26,18, ou seja, entre 15 e 50, também com indicação de definição de nova inspeção e planejamento de intervenção, porém em médio prazo (no intervalo de no máximo 2 anos).

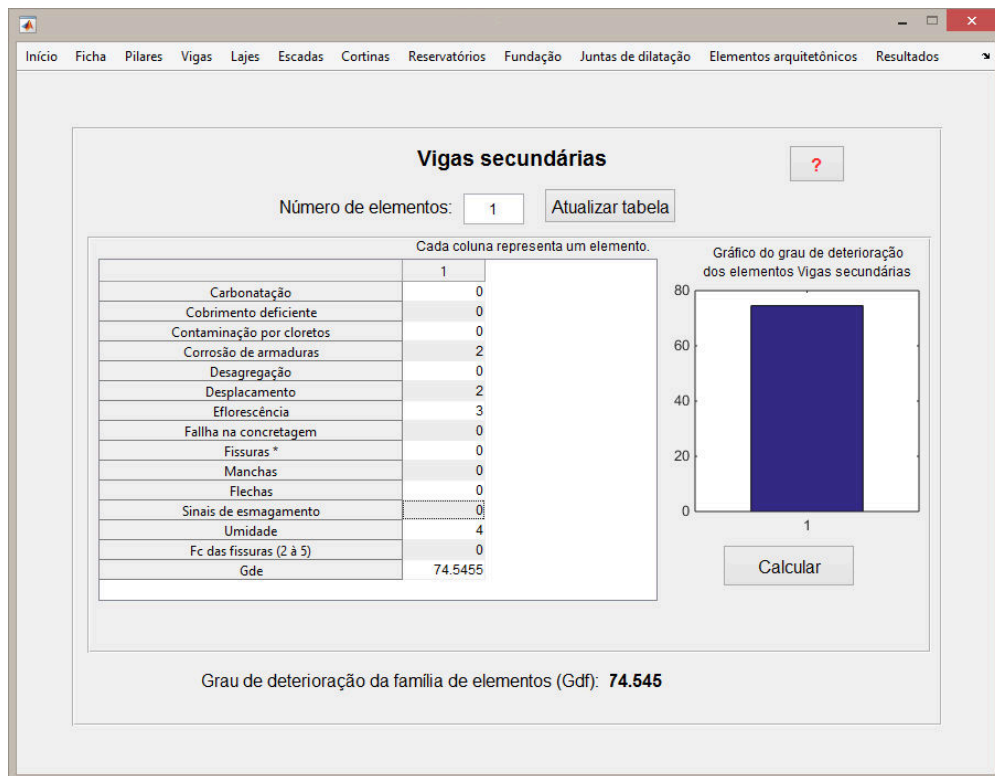
Figura 32 – Painel da interface gráfica para cálculo do grau de deterioração das vigas secundárias, apresentando os valores de  $F_i$  e  $G_{de}$  de  $V_{s1}$  e  $G_{df}$  do prédio das Engenharias

Os graus de deterioração dos elementos e da família das vigas secundárias determinados pelo programa GD+, de acordo a metodologia GDE/UnB, foram obtidos conforme apresentado na Figura 32. Na imagem do painel, é possível observar a tabela de danos preenchida com seus respectivos valores de  $Fi$ , um gráfico com o valor de  $Gde$  (já que para essa família foi identificado apenas um elemento) e o valor do  $Gdf$ .

Como trata-se de um único elemento compondo a família, o valor do grau de deterioração do elemento é exatamente igual ao da família, no valor de 74,55. Esse grau é classificado como de nível alto, já que existe dentro intervalo de 50 a 80. Logo, é necessário que seja definido uma inspeção especializada e detalhada, bem como deve-se planejar uma intervenção em curto prazo, dentro de no máximo 1 ano da realização deste trabalho.

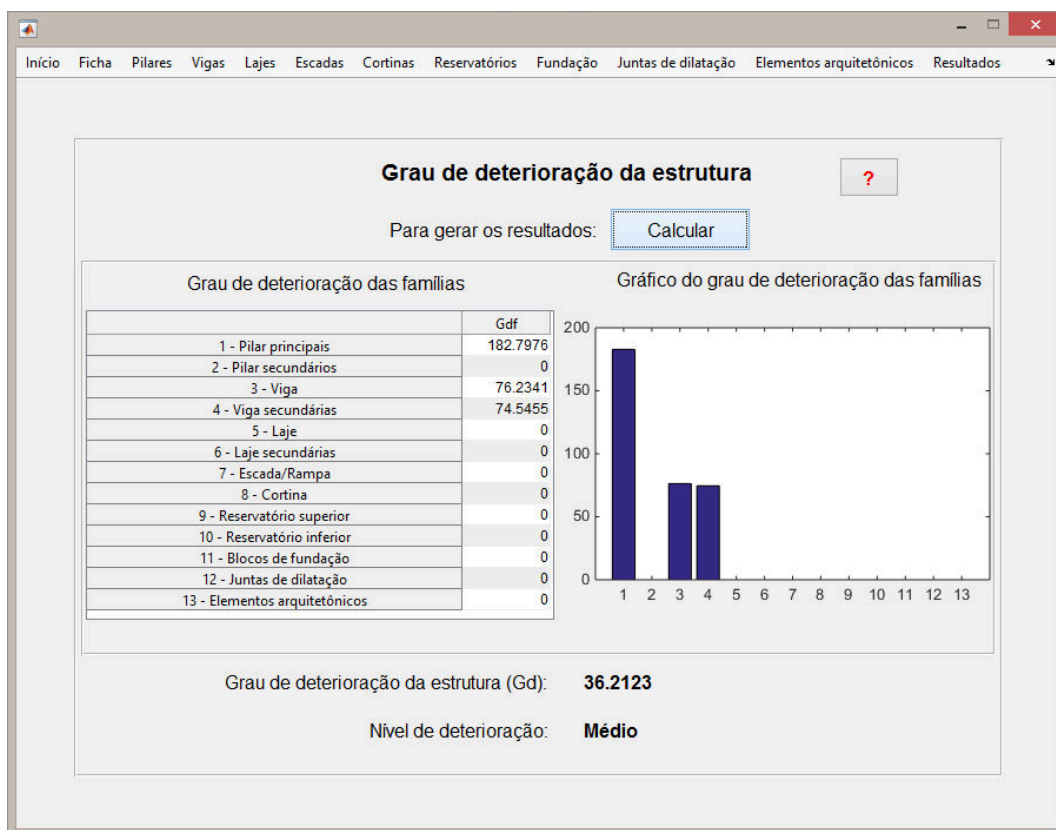
Figura 33 – Painel da interface gráfica final para cálculo do grau de deterioração estrutura, apresentando também os valores de  $Gdf$  do prédio das Engenharias

A Figura 33 apresenta o último painel da interface desenvolvida neste trabalho. Nele constam uma tabela resumo dos graus de deterioração de todas as famílias que a metodologia atende, um gráfico de barras dos valores dos  $G_{df}$  e, na parte mais abaixo, o valor calculado do

grau de deterioração da estrutura como um todo ( $Gd$ ) e sua classificação quanto ao nível de deterioração.

Como não foi realizada inspeção em todas as famílias compreendidas pela metodologia GDE/UnB, as que não foram analisadas receberam o valor 0 e as inspecionadas, seu valor calculado em seus respectivos painéis. Pelo gráfico de barras que compõe a Figura 32, pode-se inferir que a família 1, compreendida pelos pilares, é a que apresenta maior valor, seguida, em ordem decrescente, pelas famílias das vigas principais e vigas secundárias.
