## CARACTERIZAÇÃO TEMPORAL DOS BURACOS DAS RODOVIAS DE ACESSO À CIDADE DE CARAÚBAS/RN E SEUS IMPACTOS NA SEGURANÇA VIÁRIA

### TEMPORAL CHARACTERIZATION OF THE POTHOLES ON THE ACCESS ROADS TO THE CITY OF CARAÚBAS/RN AND THEIR IMPACTS ON ROAD SAFETY

Jonatan Gomes Rodrigues<sup>1</sup>  
Renata de Oliveira Marinho<sup>2</sup>

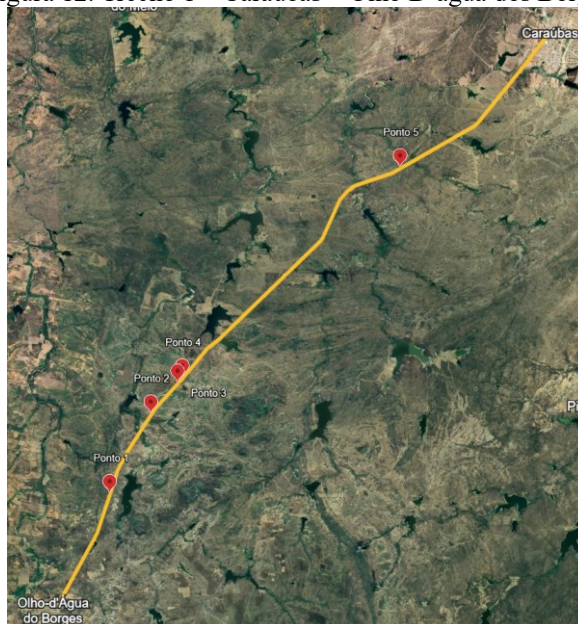
Figura 12: Trecho 1 – Caraúbas – Olho D'água dos Borges

No Trecho 1 (Figura 12), constatou-se que quatro buracos surgiram após o ano de 2022, podendo ser observado um aumento de tamanho entre os períodos avaliados, enquanto um deles (Ponto 4) situado na trilha de roda interna da via já existia desde aquele ano, como ilustrado na Figura 13.

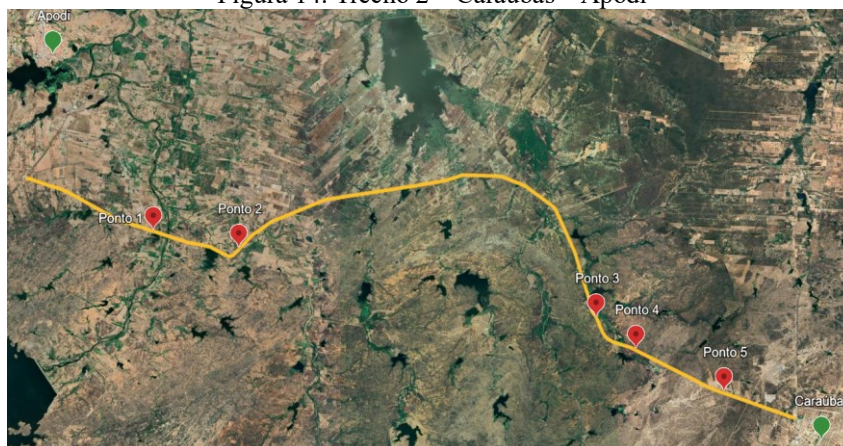
Figura 14: Trecho 2 – Caraúbas – Apodi

No Trecho 2 (Figura 14), todos os buracos surgiram a partir de novembro de 2022, uma vez que esses buracos não foram identificados nas imagens daquele ano. No entanto, eles já eram visíveis nas imagens de maio de 2024. Ao comparar essas imagens com as de novembro de 2024 tiradas pelo autor, foi constatado um aumento nos tamanhos dos buracos ao longo desse período, conforme apresentado na Figura 15 que demonstra essa evolução no ponto 2 que está situado após uma curva horizontal e na trilha de roda externa da via.

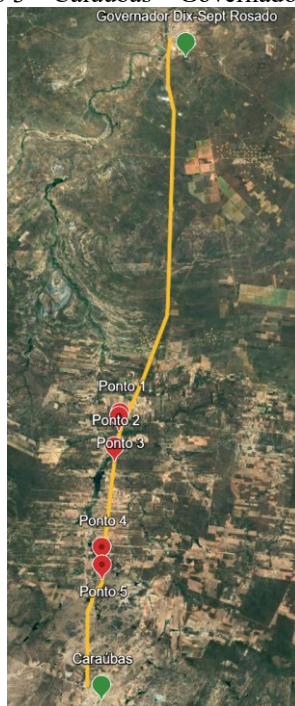
Figura 16: Trecho 3 – Caraúbas – Governador Dix-Sept Rosado

No Trecho 3 (Figura 16), dois dos cinco buracos (Pontos 1 e 2) que estão situados em uma curva vertical surgiram após maio de 2024, considerando que não foram identificados nas imagens daquele mês (Figuras 17 e 18), enquanto o ponto 5 que está situado em uma curva horizontal começava a se formar naquele período (Figura 19), sendo que ambos os buracos estão situados na trilha de roda externa da via. Por outro lado, os outros dois buracos analisados apareceram no intervalo entre novembro de 2022 e maio de 2024.

A análise mostra que cada um dos trechos apresenta diferenças em relação a quantidade de veículos ao dia. O trecho 3, que foi o mais afetado pelo surgimento de buracos principalmente em um curto espaço de tempo (maio a outubro), é o que possui o maior volume de veículos diários, totalizando 1392 veículos, dos quais 300 são caminhões. A alta quantidade de caminhões no trecho 3 representa aproximadamente 21,5% do tráfego, indicando um impacto significativo sobre o pavimento, pois esses veículos pesados podem provocar uma aceleração do processo de deterioração do pavimento. Esse tráfego intenso de veículos pesados pode ser um dos principais fatores para o desgaste acelerado do pavimento, resultando na formação de buracos e outras falhas na via.

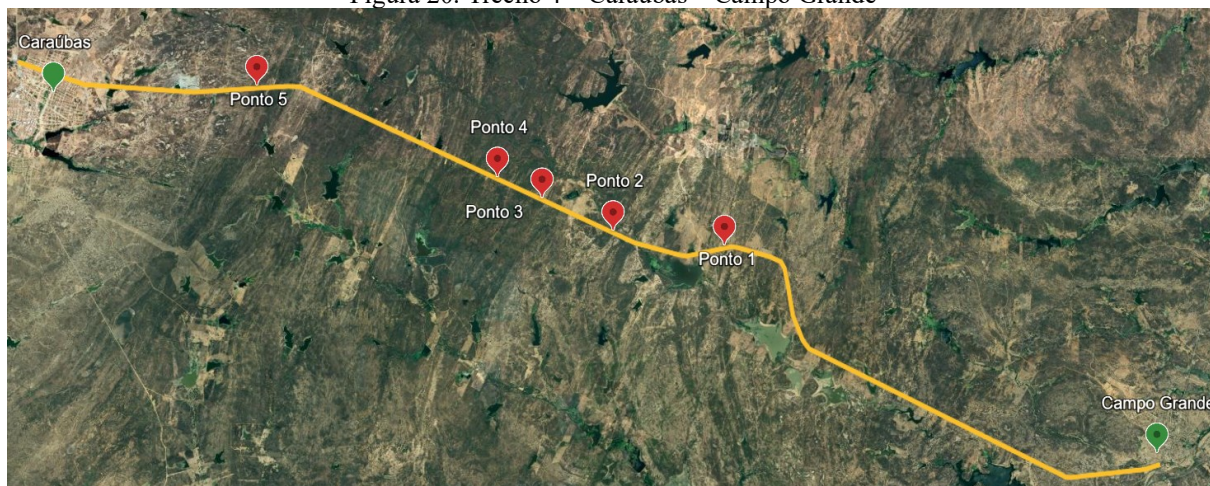
Figura 20: Trecho 4 – Caraúbas – Campo Grande

Já no Trecho 4 (Figura 20), devido à indisponibilidade de imagens entre 2011 e maio de 2024, a análise foi limitada às imagens mais recentes. Essa limitação de dados entre esse intervalo de tempo, impossibilitou a identificação do momento mais exato em que os buracos podem ter surgido. No entanto, observou-se que todos os buracos analisados já estavam presentes em maio de 2024, conforme ilustrado nas Figuras 21a e 21b, que mostram o ponto 1 desse trecho.
