# RISCOS OCUPACIONAIS EM DUAS OBRAS DE RESERVATÓRIOS SUPERIORES DA UFERSA MOSSORÓ

**Resumo:** Esse trabalho teve como objetivo identificar os riscos ocupacionais existentes em duas obras de reservatórios superiores localizadas na Universidade Federal Rural do Semi-Árido (UFERSA), no campus da cidade de Mossoró-RN. A coleta de dados iniciou com as visitas *in loco*, observações diretas para identificação dos riscos ocupacionais, aplicação de questionário com trabalhadores e engenheiro das obras, registros fotográficos e elaboração de um mapa de risco das obras analisadas. Os resultados indicam a presença de riscos físicos, químicos, ergonômicos e de acidentes nos locais avaliados. Assim foram apresentadas possíveis medidas de controle para serem implementadas, com finalidade de reduzir, eliminar e/ou minimizar os riscos ocupacionais que os trabalhadores estão expostos visando melhorar a segurança de todos os envolvidos.

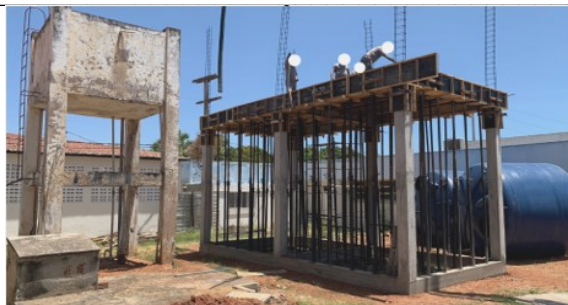
Figura 1. Concretagem de laje de reservatório LASAP.  
Fonte: Autoria própria (2025).

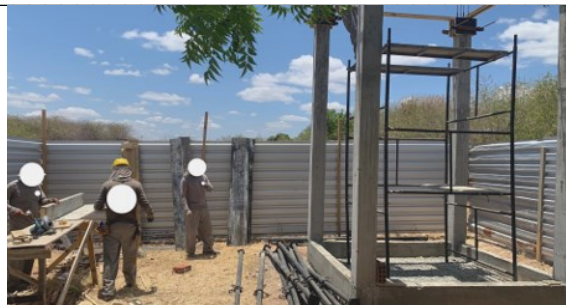
Figura 2. Caixotes para concretagem de reservatório DITRANS. Fonte: Autoria própria (2025).

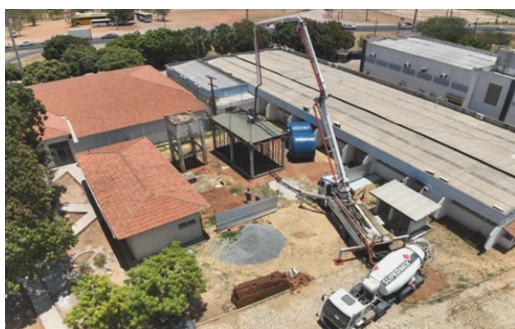
Na Figura 5 pode-se observar as imagens feitas por drone da concretagem da laje que irá receber o reservatório de polietileno do LASAP e na Figura 6 verifica-se a alvenaria sendo erguida do reservatório do LASAP.

Figura 5. Imagem de drone da concretagem de laje do reservatório LASAP. Fonte: Autoria própria (2025).

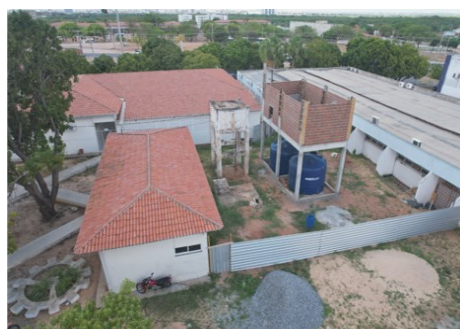
Figura 6. Imagem de drone da alvenaria do reservatório LASAP. Fonte: Autoria própria (2025).

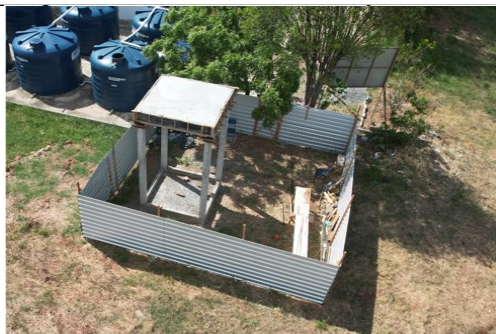
Na Figura 7 observa-se as imagens feitas por drone da laje concretada do reservatório que irá receber o reservatório de polietileno do DITRANS.

Figura 7. Imagem de drone de laje concretada do reservatório DITRANS. Fonte: Autoria própria (2025).

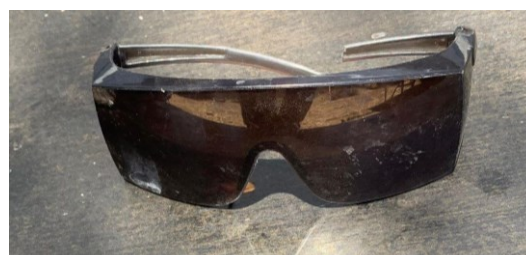
Na Figura 19 observa-se os equipamentos de proteção que eram fornecidos para os trabalhadores e estavam presentes na obra.

Figura 19. Imagem feita por câmera celular de EPIs fornecidos pela empresa aos trabalhadores. Fonte: Autoria própria (2025).

Mesmo sendo fornecido alguns equipamentos de proteção, muitos deles acabavam sendo inutilizados e eram simplesmente deixados de lado por falta de “funcionalidade”, principalmente em momentos de extrema
