**Análise de Manifestações Patológicas com Matriz GUT:** Estudo de Caso da Central de  
Aulas II da UFERSA

Monografia apresentada à Universidade  
Federal Rural do Semi-Árido como requisito  
para obtenção do título de Bacharel em  
Engenharia Civil.

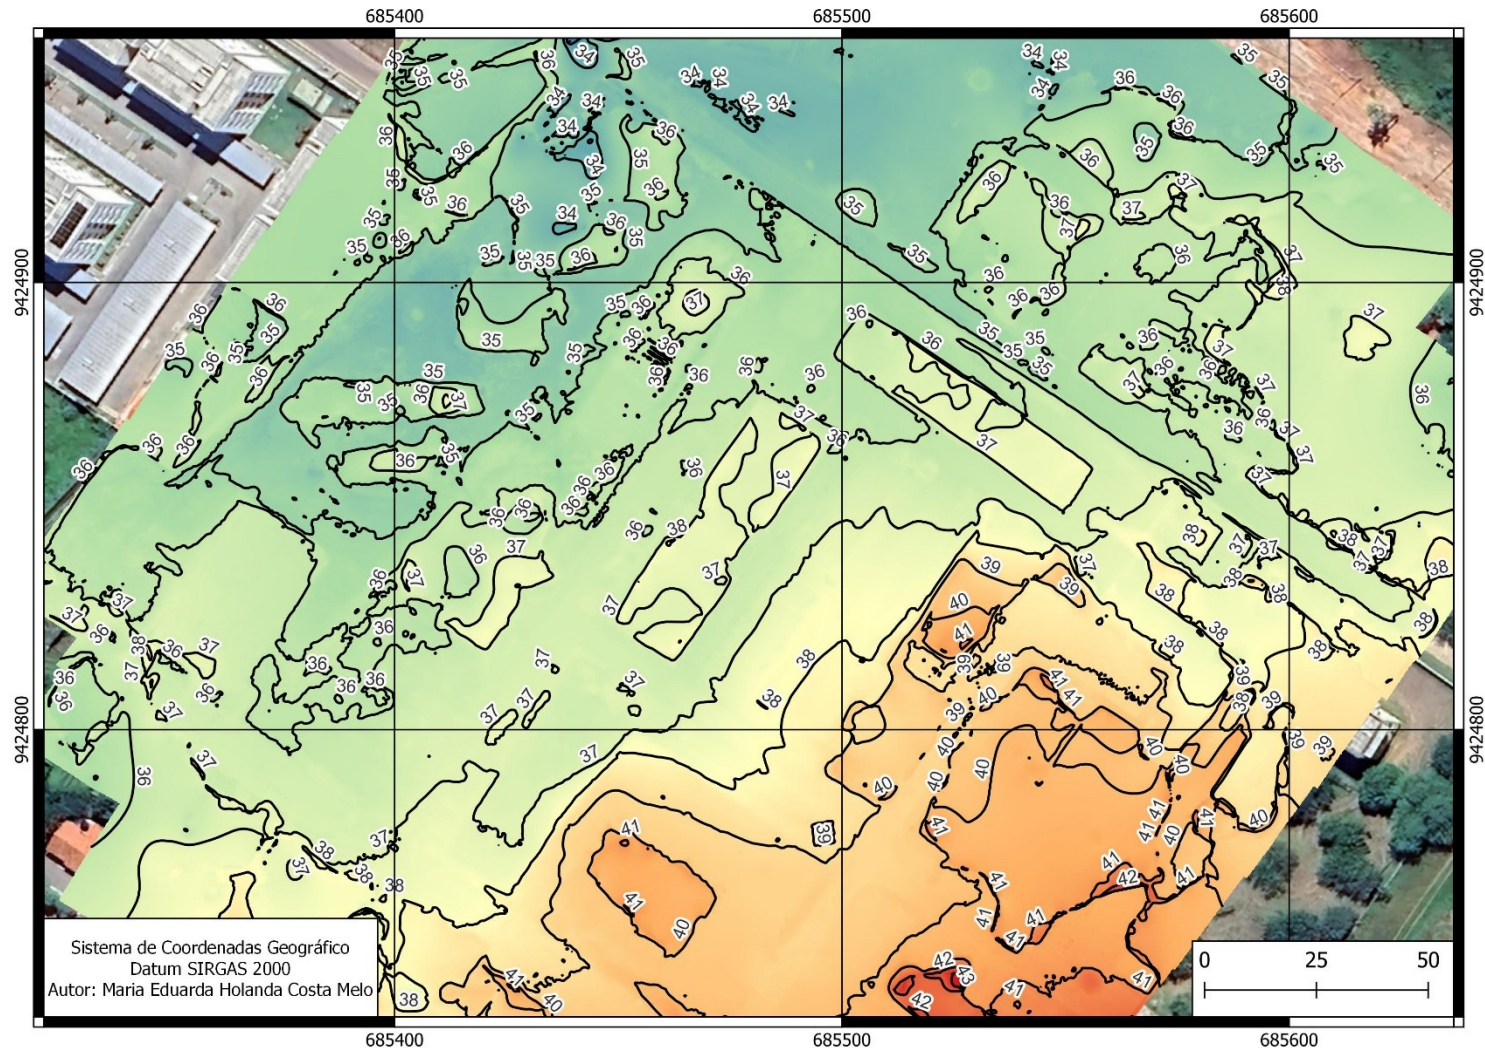
Figura 24 – Curvas de nível geradas por ARP.

Com a obtenção das curvas de nível da Central de Aulas II, foi possível notar que as cotas próximas a entrada do campus estão entre 39 e 41 metros de altitude, enquanto próximo a central encontramos cotas entre 36 e 39 metros de altitude. Diante disso, podemos constatar que há um rebaixamento do nível nas proximidades do prédio, o que pode propiciar tanto um maior fluxo de águas pluviais quanto de movimentação de terra nessa região. Portanto, o recalque que ocorre na edificação pode ser advindo dessa movimentação que agride a fundação diretamente, e há ausência de uma boa drenagem pluvial. Na Figura 24, podemos observar as curvas de nível obtidas pelo levantamento topográfico.
