**AVALIAÇÃO DE DANOS EM EDIFICAÇÕES PÚBLICAS DO MUNICÍPIO DE PAU  
DOS FERROS/RN ATRAVÉS DE INSPEÇÕES VISUAIS E APLICAÇÃO DA  
METODOLOGIA GDE/UNB**

Monografia apresentada à Universidade Federal Rural do Semi-Árido – UFERSA, Centro Multidisciplinar de Pau dos Ferros para a obtenção do título de Engenheira Civil.

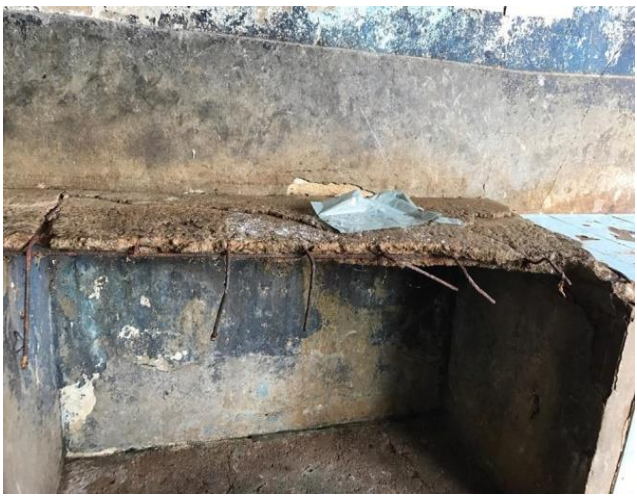
| Identificação do Elemento | Laje | Data da Vistoria:<br>10/03/2017 | | |
|---|---|---|---|---|
| Cobrimento Deficiente | 3 | 3 | 24 | |

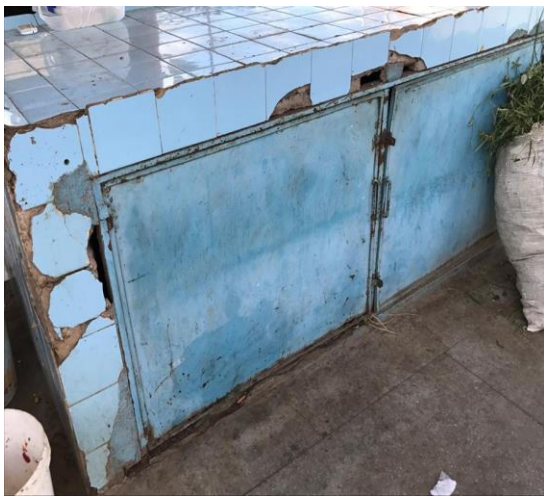
| Identificação do Elemento | Laje | Data da Vistoria:<br>10/03/2017 | | |
|---|---|---|---|---|
| Cobrimento Deficiente | 3 | 2 | 4,8 | |

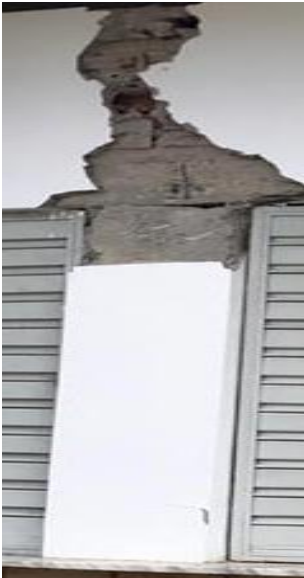
| Identificação do Elemento | Pilar – P1 a P6 | Data da Vistoria: 10/03/2017 | | |
|---|---|---|---|---|
| Cobrimento Deficiente | 3 | 2 | 4,8 | |
