**APLICAÇÃO DE METODOLOGIA DE AVALIAÇÃO SUPERFICIAL DE  
PAVIMENTO: ESTUDO DE CASO EM TRECHO DA RN-177**

PAU DOS FERROS-RN

2017

Monografia apresentada à Universidade Federal Rural do Semi-Árido – UFERSA, Câmpus Pau dos Ferros, para obtenção do título de Bacharel em Engenharia Civil.

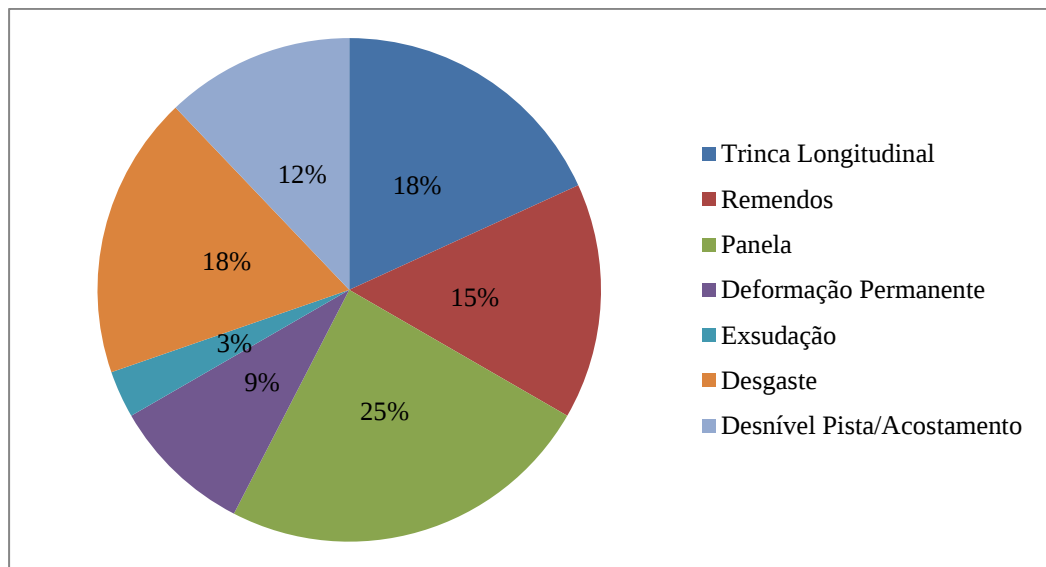
**Gráfico 01** – Percentual dos defeitos constatados.

Na Tabela 02, pode ser observado em quais seções cada defeito foi encontrado; destacando-se, pelo número de ocorrências: panela (PA), em 8 seções; trincas longitudinais (TL), em 6 seções, remendos (RE), em 6 seções e desgaste (DE), em 6 seções. Dentre os defeitos relacionados que poderiam ser detectados no pavimento, verificou-se a presença de apenas 7 tipos, catalogados no Gráfico 01.

No Gráfico 01, podem-se destacar os defeitos contabilizados com maior frequência nas seções, evidenciando-se os seguintes: panela (PA), correspondendo a 25% do total; trincas longitudinais (TL) e desgaste (DE), ambos correspondendo a 18% do total; e remendos (RE), correspondendo a 15% do total. Na sequência exibem-se os registros fotográficos dos principais defeitos, Figuras 39 e 40.

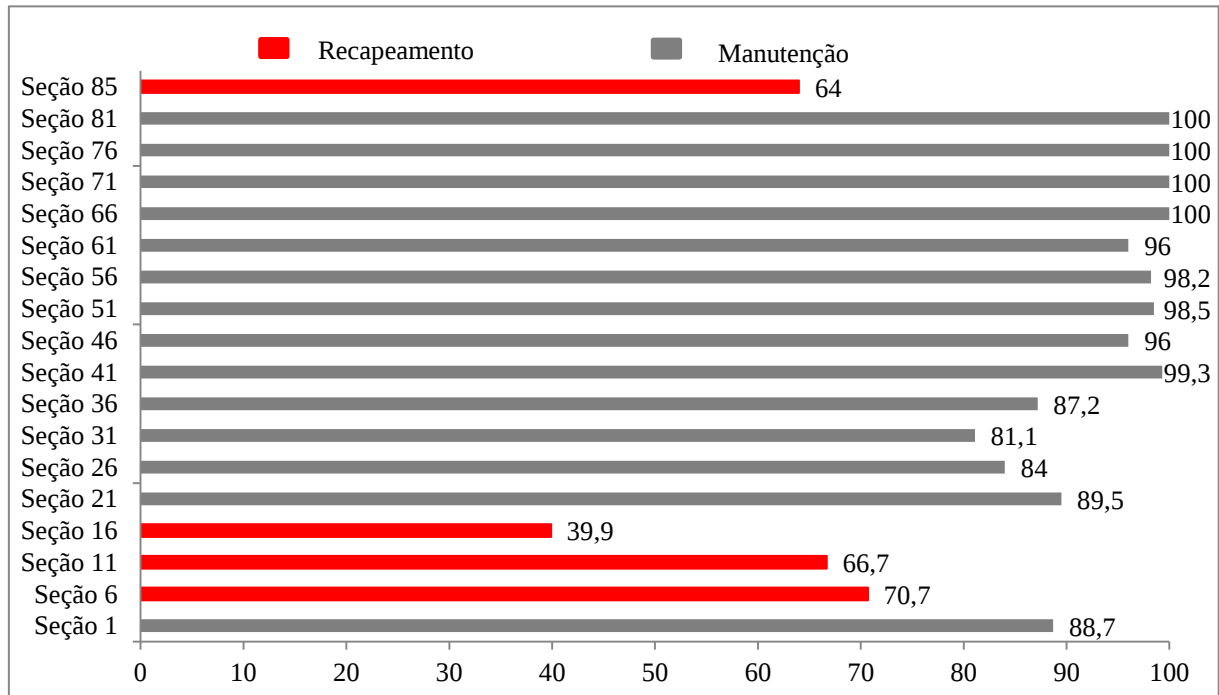
**Gráfico 02** – ICP de cada seção.

Dessa forma, analisando o Gráfico 02, verifica-se que as seções 6, 11, 16 e 85, necessitam de recapeamento da pista de rolamento (Figuras 47 e 48), que consiste na adequada execução de camada betuminosa sobre o pavimento existente, deixando-o apto a exercer um novo ciclo de vida útil.
