**ANÁLISE DAS MANIFESTAÇÕES PATOLÓGICAS NO CENTRO  
ADMINISTRATIVO PREFEITO EDGARD BORGES MONTENEGRO ASSÚ/RN**

Trabalho Final de Graduação apresentado a  
Universidade Federal Rural do Semi-Árido  
como requisito para obtenção do título de  
Bacharel em Engenharia Civil.

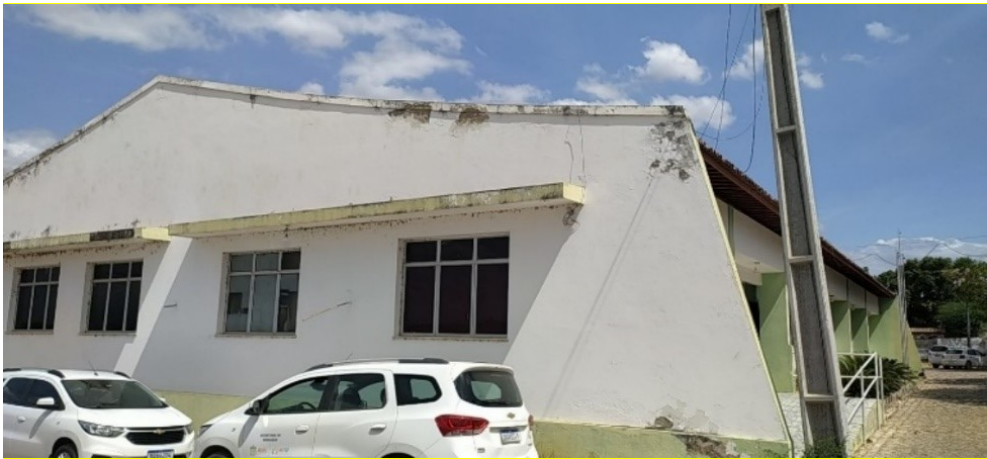
Figura 32: Fachada

Ao iniciar o levantamento, foi identificada uma característica peculiar na arquitetura da fachada da edificação: uma leve curvatura, conforme ilustrado na Figura 32. Essa curvatura faz parte do design arquitetônico e se reflete na estrutura da cobertura, conforme demonstrado na Figura 33. Essa escolha estética pode ser resultado de um planejamento arquitetônico que visa criar um efeito visual dinâmico e interessante, mas também tem implicações práticas, especialmente na gestão da água da chuva.

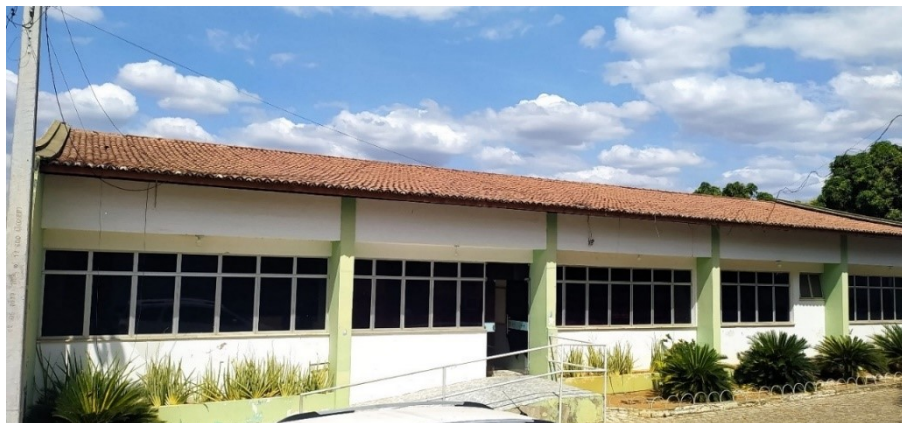
Figura 33: Entrada principal e curvatura da cobertura

A curvatura da fachada e sua continuidade na cobertura podem influenciar a dinâmica de escoamento da água pluvial, o que é fundamental para a preservação da integridade da

edificação. Em vez de seguir uma inclinação uniforme que facilite o escoamento, a curvatura pode causar acúmulos de água em determinadas áreas, especialmente em condições climáticas adversas.
