**UNIVERSIDADE FEDERAL RURAL DO SEMI-ÁRIDO**  
**CENTRO MULTIDISCIPLINAR DE CARAÚBAS**  
**CURSO: ENGENHARIA CIVIL**

**CARACTERIZAÇÃO DAS MANIFESTAÇÕES  
PATOLÓGICAS EM PRÉDIOS HISTÓRICOS NO MUNICÍPIO DE  
BATURITÉ-CE**

Trabalho de Conclusão de Curso apresentado ao curso de Engenharia civil da Universidade Federal Rural do Semi-Árido – UFERSA, como requisito parcial para obtenção do título de Engenheiro civil.

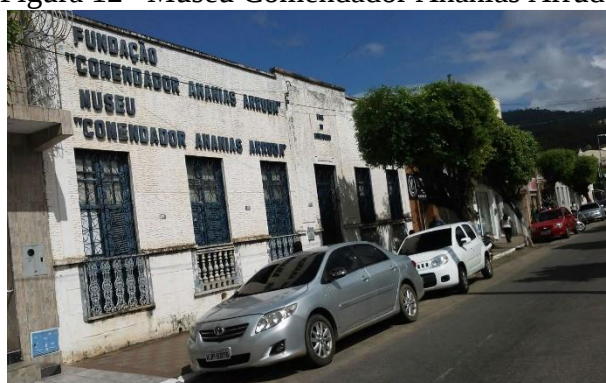
Figura 12– Museu Comendador Ananias Arruda

Por se tratar de uma construção bem antiga, com idade de aproximadamente 100 anos, foi possível observar várias manifestações patológicas que foram descritas conforme o Quadro 3 abaixo:

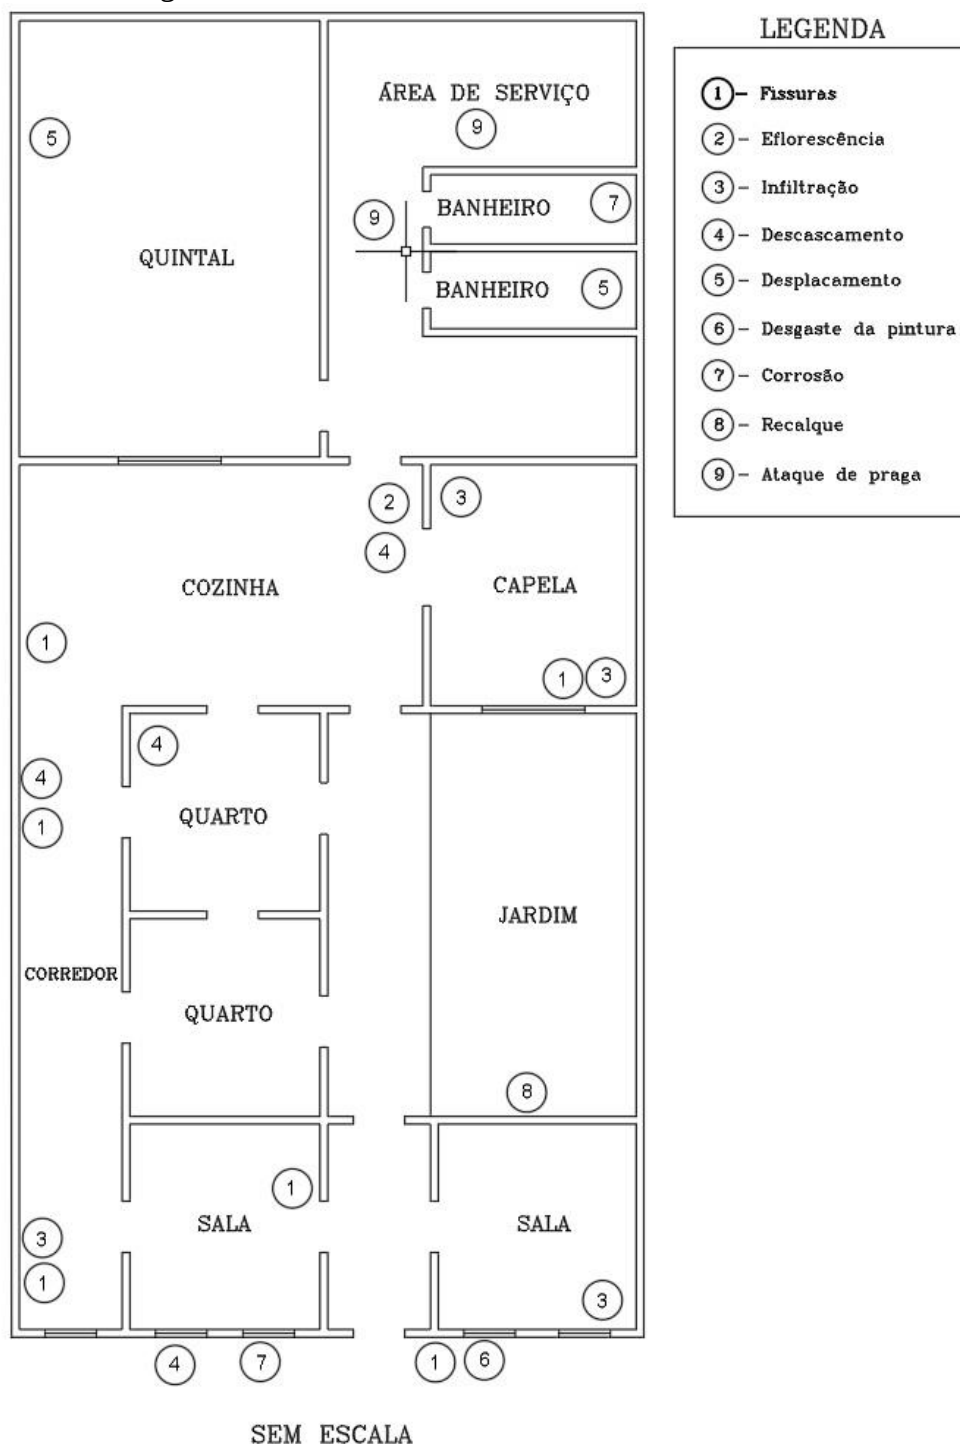
Figura 13– Planta baixa do Museu Comendador Ananias Arruda

Na Figura 13 apresenta a planta baixa da edificação, onde é possível observar onde foram encontradas e registradas as principais manifestações patológicas.

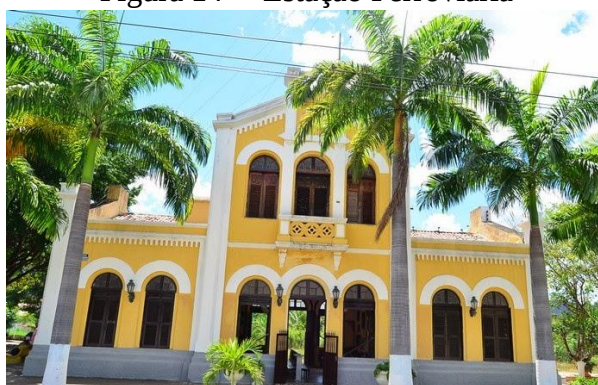
Figura 14 – Estação Ferroviária

Esse trata-se de outro prédio histórico localizado na cidade de Baturité-CE, no qual também foi encontrado vários problemas em sua estrutura, onde segue descritos no Quadro 4.

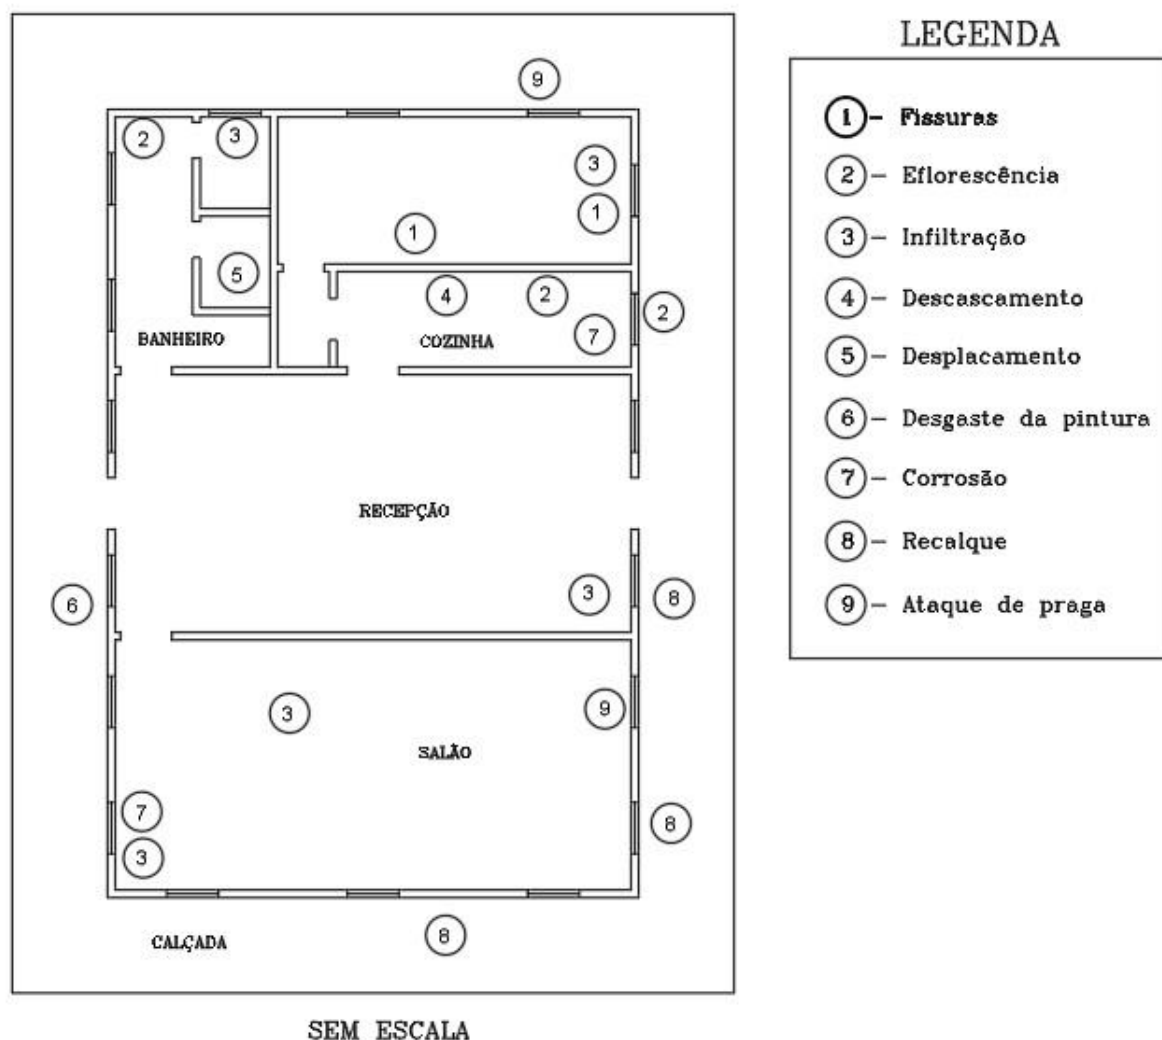
Figura 15– Planta baixa da Estação Ferroviária

Na Figura 15 encontra-se a planta baixa da edificação, e pode-se visualizar onde estão localizadas as principais manifestações patológicas.
