UNIVERSIDADE FEDERAL RURAL DO SEMI-ÁRIDO  
CAMPUS CARAÚBAS  
DEPARTAMENTO DE CIÊNCIA E TECNOLOGIA  
BACHARELADO EM CIÊNCIA E TECNOLOGIA

**ANÁLISE DE MANIFESTAÇÕES PATOLÓGICAS NA ESCOLA ESTADUAL  
ALVANI DE FREITAS DIAS NA CIDADE DE APODI-RN: DIAGNÓSTICO E  
MEDIDAS CORRETIVAS.**

Monografia apresentada a Universidade  
Federal Rural do Semi-Árido como  
requisito para obtenção do título de  
Bacharel em Ciência e Tecnologia.

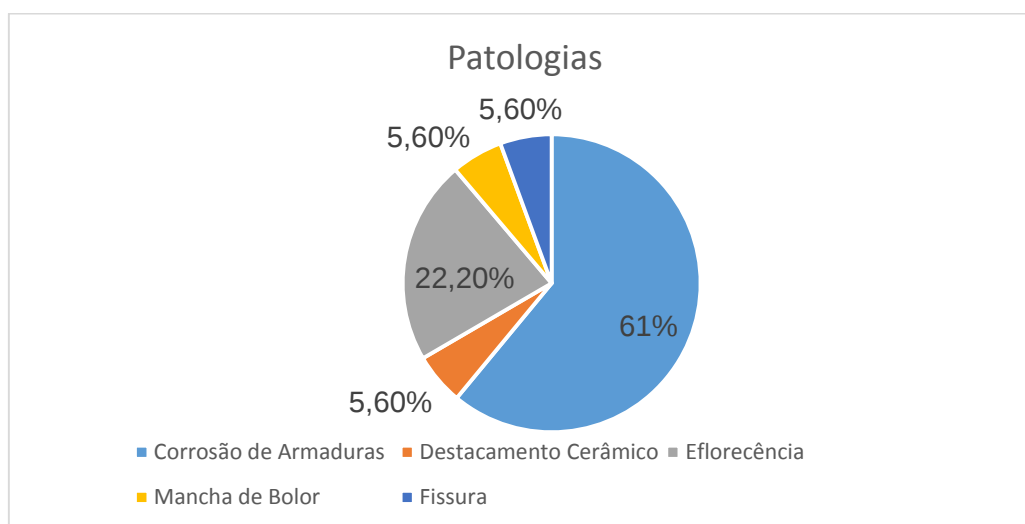
Figura 15: Percentual das manifestações patológicas encontradas na Escola Estadual Alvani de Freitas Dias

De acordo com a análise da Figura 15, podemos constatar que a ocorrência de corrosão de armaduras foi bastante significativa, comparado à porcentagem das demais patologias detectadas. Com isso, conclui-se que essas corrosões podem ocasionar sérios estragos estruturais, tendo em vista que a edificação possui armaduras expostas que proporcionam uma redução da sua capacidade de resistir aos esforços solicitantes e ainda facilita a penetração de outros agentes nocivos, que podem afetar ainda mais sua estabilidade.

Essa manifestação patológica que ocorreu com mais frequência acarreta danos tanto estéticos como estrutural, causando insegurança e desconforto aos usuários da edificação, essa situação foi bem perceptível ao longo da visita.
