UNIVERSIDADE FEDERAL RURAL DO SEMI-ÁRIDO  
PRÓ-REITORIA DE GRADUAÇÃO  
CENTRO MULTIDISCIPLINAR DE ANGICOS  
CURSO DE BACHARELADO EM ENGENHARIA CIVIL

**ANÁLISE DAS MANIFESTAÇÕES PATOLÓGICAS EM EDIFÍCIOS DE  
IMPORTÂNCIA HISTÓRICA NO MUNICÍPIO DE CAICÓ-RN**

Trabalho Final de Graduação apresentado a  
Universidade Federal Rural do Semi-Árido  
como requisito para obtenção do título de  
Bacharel em Engenharia Civil.

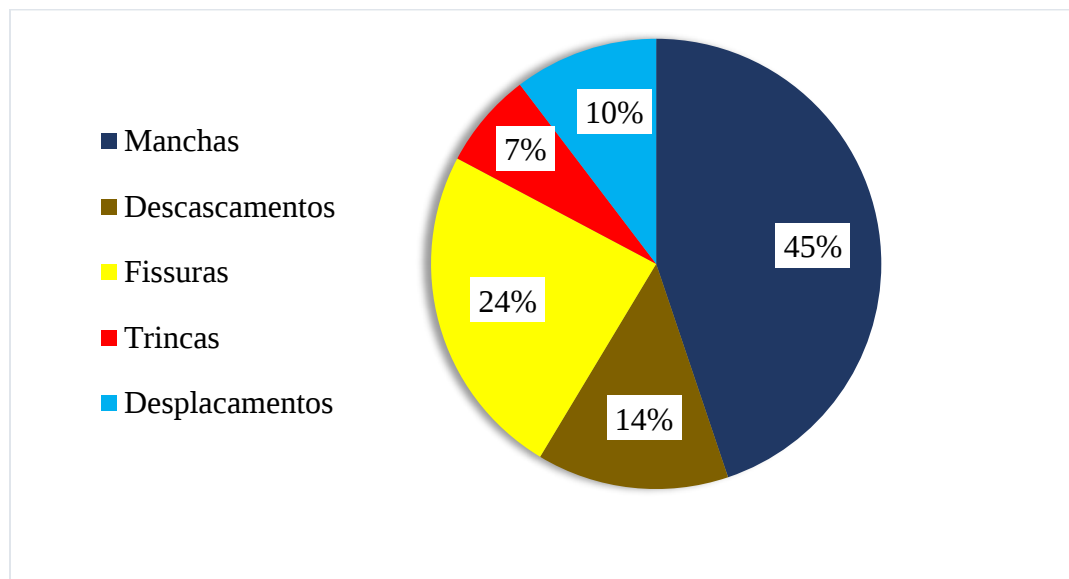
**Gráfico 1** - Incidência de diagnóstico das manifestações patológicas na Catedral de Sant'Ana

A grande maioria das manifestações patológicas encontradas na Catedral de Sant'Ana estão relacionadas a manchas, apresentando uma incidência de 45% e a fissuras com 24%, em relação as demais patologias. Os demais valores das manifestações encontradas nos edifícios podem ser observados no Gráfico 1.

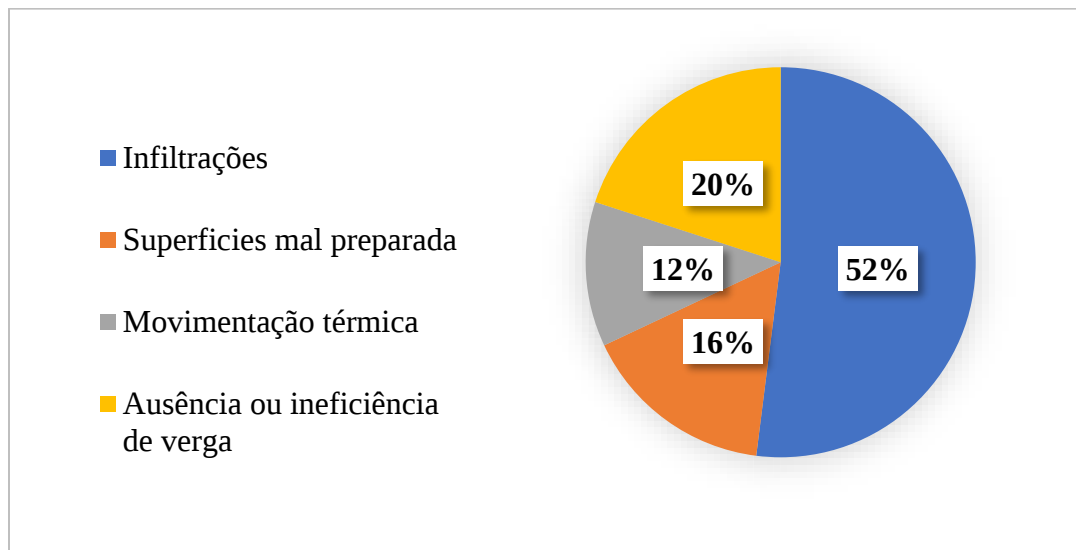
**Gráfico 2** - Incidência dos possíveis diagnósticos das manifestações patológicas na Catedral de Sant'Ana

De acordo com o Gráfico 2, foi analisado também a incidência dos agentes causadores das manifestações patológicas na Catedral de Sant'Ana, na qual maioria está relacionado com os processos de infiltração, apresentando uma incidência de 52% sendo o maior causador na

edificação e a ausência ou ineficácia do elemento utilizado como verga 20%, conforme apresentado no gráfico 2

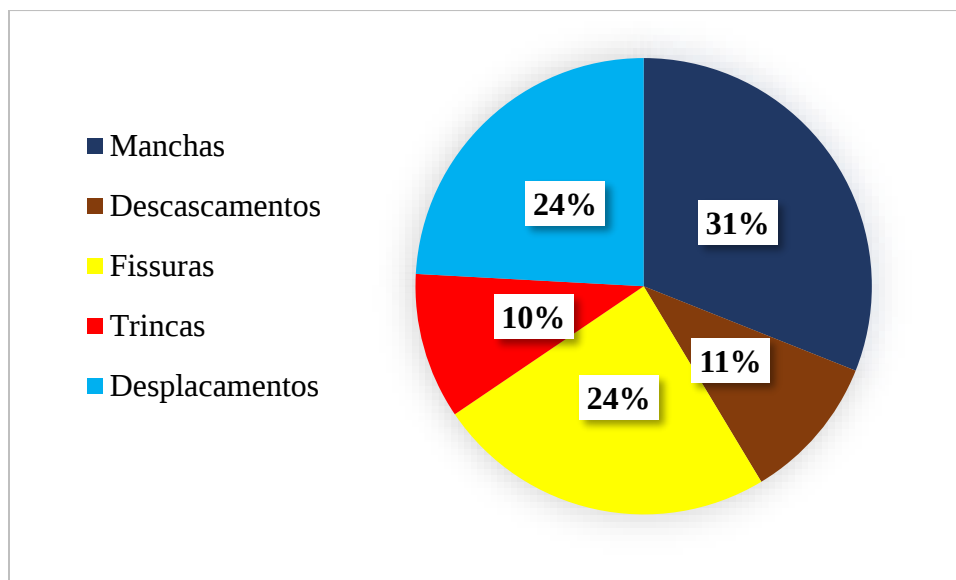
**Gráfico 3** - Incidência de diagnóstico das manifestações patológicas na Antiga Prefeitura de Caicó

Na Antiga Prefeitura de Caicó a maioria dos diagnósticos referentes às manifestações patológicas encontradas no edifício estão relacionados a manchas com 31% de incidências, fissuras e deslocamentos do revestimento/alvenaria que apresentam uma incidência de 24% cada, conforme o Gráfico 3.

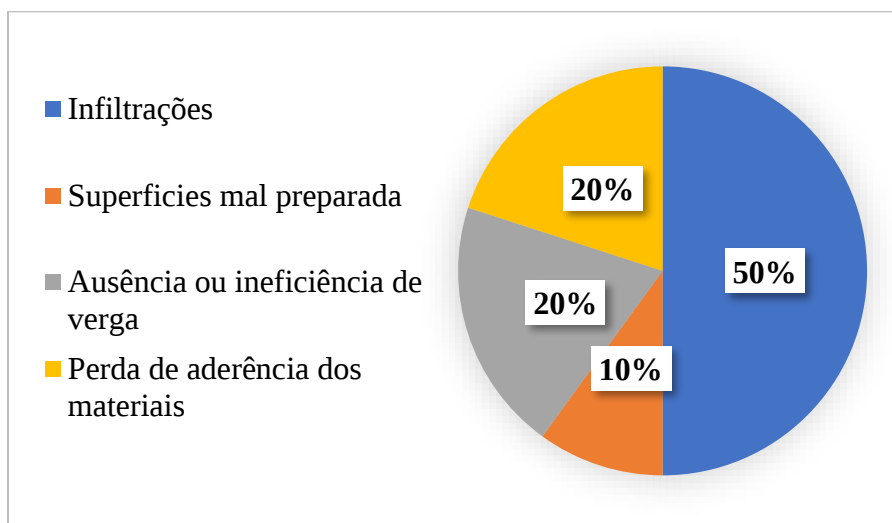
**Gráfico 4** - Incidência dos possíveis diagnósticos das manifestações patológicas na Antiga Prefeitura de Caicó

Na análise do Gráfico 3, os valores observados foram relacionados as incidências dos possíveis diagnósticos das manifestações patológicas na Antiga Prefeitura de Caicó, conforme o gráfico 4, na qual é notório que infiltrações é uma das principais causas das manifestações presentes no edifício tendo-se uma incidência de 50% entre as causas estudadas.

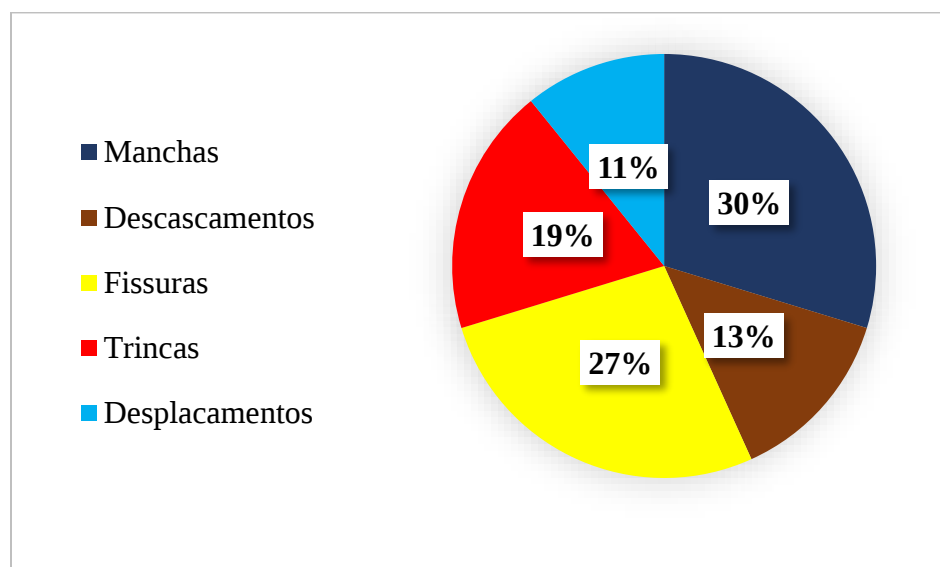
**Gráfico 5** - Incidência de diagnóstico das manifestações patológicas na Biblioteca Pública Olegário Vale

Entre as manifestações patológicas encontradas na edificação destacam-se as manchas com uma incidência de 30% e as fissuras com uma incidência de 27%, conforme Gráfico 5.

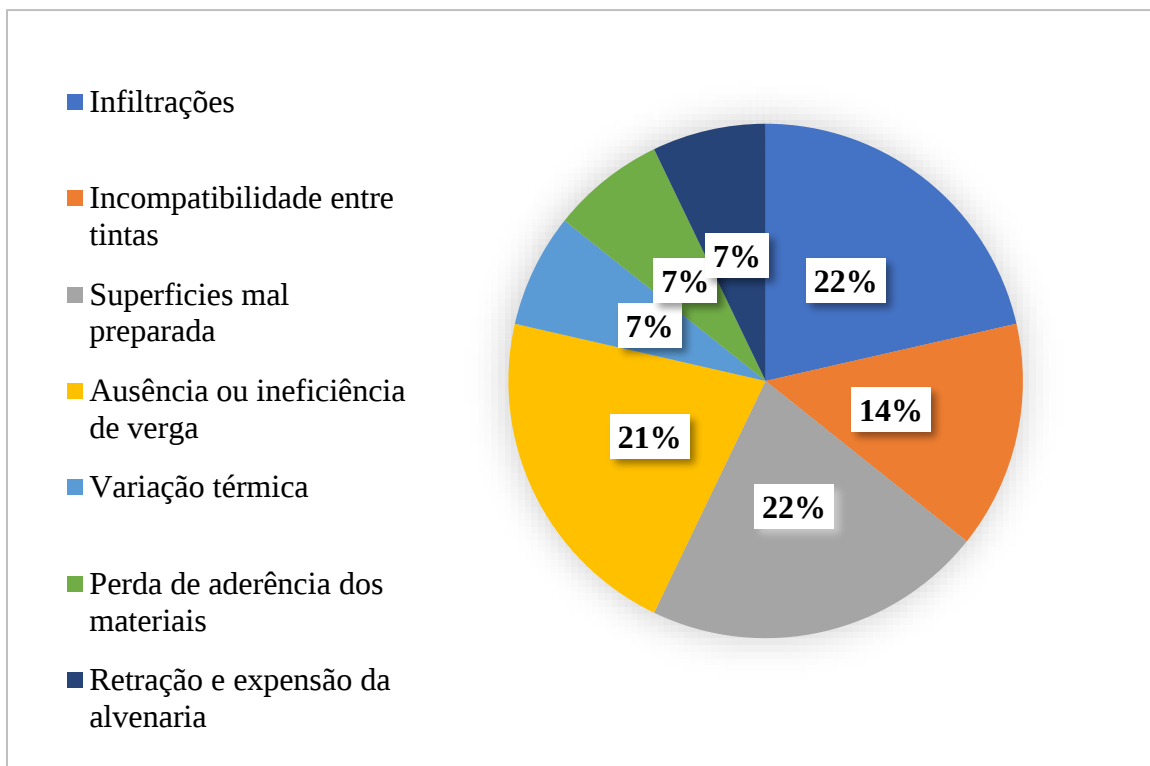
**Gráfico 6** - Incidência dos possíveis diagnósticos das manifestações patológicas na Biblioteca Pública Olegário Vale

A maior parte das incidências dos diagnósticos das manifestações patológicas da Biblioteca Pública Olegário Vale estão associados com os processos de infiltrações apresentando-se uma incidência de 22% e aos processos de superfícies mal preparada com 22% também de incidência, conforme o Gráfico 6.
