**AVALIAÇÃO DA SERVIENTIA DE UM TRECHO DE PAVIMENTO DA CIDADE DE  
MOSSORÓ/RN ATRAVÉS DO LEVANTAMENTO VISUAL CONTÍNUO (LVC)**

Trabalho final de graduação apresentado  
à Universidade Federal Rural do Semi-  
Árido – UFERSA, Campus Mossoró, para  
a obtenção do título de Engenheiro Civil.

O município escolhido foi o de Mossoró, localizado no Rio Grande do Norte o trecho selecionado foi o da avenida Rio Branco. Pela sua localização que interliga o centro e um dos maiores bairros da cidade de Mossoró/RN é considerada uma das rodovias mais importantes da cidade, pois além do intenso tráfego de veículos um trecho da avenida é interditado para realização de eventos. A figura 15 traz um detalhamento do trecho.

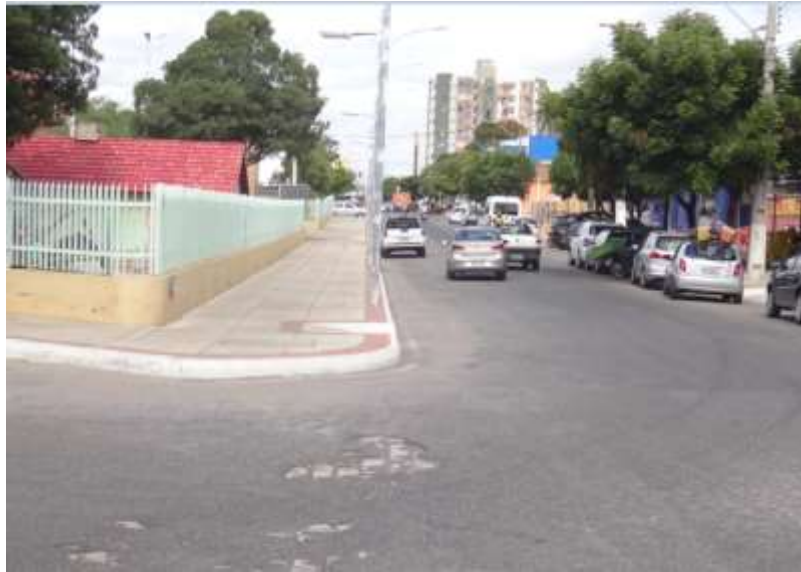
Figura 16 – Ponto de Partida

A primeira via avaliada foi partindo do cruzamento com a Avenida Jerônimo Dix-Neuf Rosado (figura 16) em direção ao cruzamento da Avenida Rio Branco com a rua Coelho Neto (figura 17), como podemos visualizar abaixo.

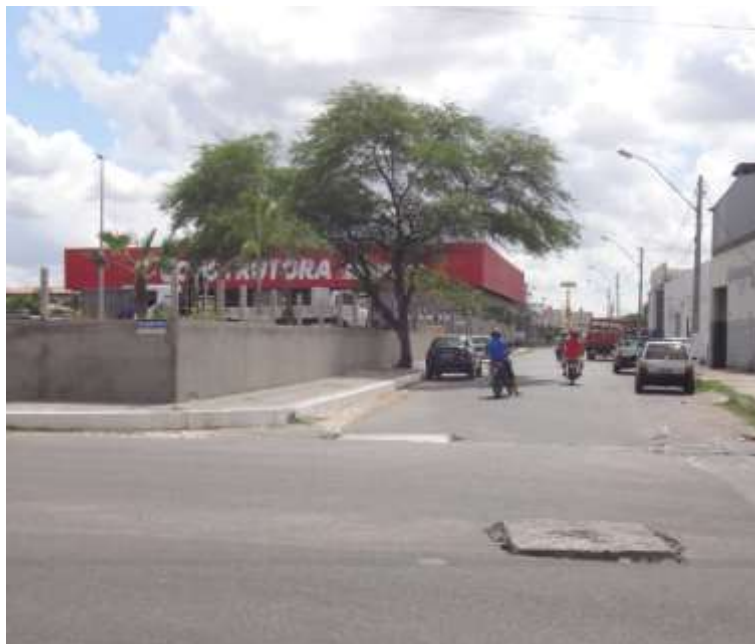
Figura 26 – Ponto de Partida

A segunda via avaliada foi partindo do cruzamento da Rio Branco com a R. Coelho Neto com destino cruzamento da Rio Branco com a Av. Jerônimo Dix-Neuf Rosado, como podemos visualizar na figura 26 e 27.
