**ESTUDO DE CASO DAS EFLUORESCÊNCIAS EM EDIFICAÇÕES DO BAIRRO  
FREI DAMIÃO NO MUNICÍPIO DE PAU DOS FERROS/RN**

Trabalho de Conclusão de Curso apresentado ao Curso Superior de Bacharelado em Ciência e Tecnologia, da Universidade Federal Rural do Semi-Árido - UFERSA, Centro Multidisciplinar de Pau dos Ferros, em cumprimento às exigências legais como requisito para a obtenção do título de Bacharel em Ciência e Tecnologia.

O presente trabalho relata sobre o estudo de caso das eflorescências em edificações do Bairro Frei Damião no município de Pau dos Ferros/RN, sendo importante destacar que essas casas foram construídas sobre o leito de um riacho. Assim, buscou-se analisar o processo de deterioração das camadas das alvenarias das residências estudadas, através da identificação e caracterização desta problemática e propor soluções e alternativas que possibilitem a solução ou amenização da mesma que foi realizada por meio de visitas in loco, medições e anamnese, em que foi possível constatar as causas, origens e mecanismos que resultaram nestas manifestações patológicas e, por fim, apresentar possíveis soluções para a resolução dos problemas existente nas alvenarias estudadas. A pesqu

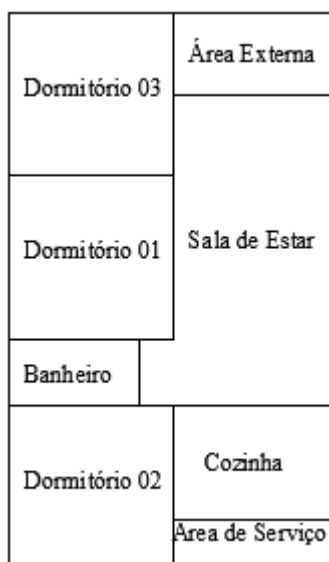
**Figura 9:** Croqui do primeiro edifício.

Para essa residência obteve-se alturas máximas das infiltrações que variaram de 0,73 m na cozinha até 1,85 m na sala, sendo que o banheiro foi único local a não apresentar por estar todo revestido de cerâmica. Todas as medidas estão descritas na Tabela 3.

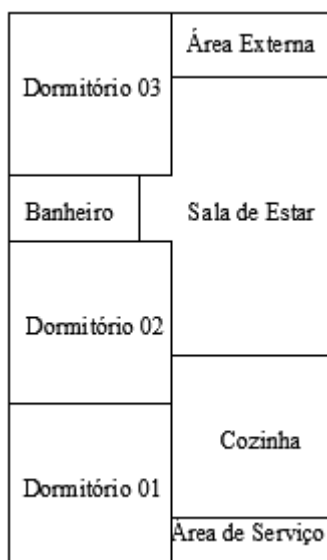
**Figura 11:** Croqui do segundo edifício.

Nesta residência foi possível perceber alturas de infiltrações superando os dois metros de altura e nos dois quartos e no banheiro todas as paredes estão revestidas por cerâmicas. É importante destacar que a divisória da sala e da cozinha foi feita por uma bancada que estava toda revestida de cerâmica e no dormitório 3 não foi possível medir uma das paredes por estar preenchida com móveis. As medições obtidas estão descritas na Tabela 4.

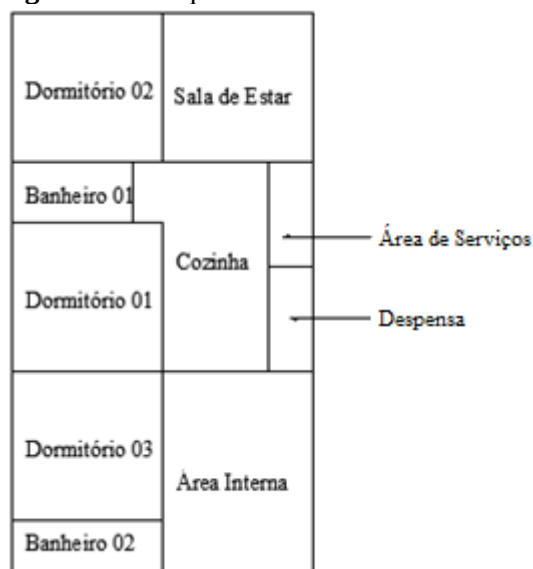
**Figura 13:** Croqui do terceiro edifício.

Essa residência apresentou uma variação muito grande nas medições que oscilaram de 0,57m à 1,97m. Assim como ocorreu nas residências descritas anteriormente, nesta também houve uma grande utilização de cerâmicas, sendo que apenas três compartimentos não dispõem da mesma, sendo eles a área interna, o dormitório 03 e o banheiro 02 que foram construídos posteriormente. Todos os dados medidos estão dispostos na Tabela 5.
