UNIVERSIDADE FEDERAL RURAL DO SEMI-ÁRIDO  
PRÓ-REITORIA DE GRADUAÇÃO  
DEPARTAMENTO DE CIÊNCIAS AMBIENTAIS E TECNOLÓGICAS  
CURSO DE ENGENHARIA CIVIL

**ESTUDO DE CASO: ANÁLISE DA RECUPERAÇÃO DO REVESTIMENTO DAS  
FACHADAS DO TEATRO DIX HUIT ROSADO, EM MOSSORÓ-RN**

MOSSORÓ  
2023

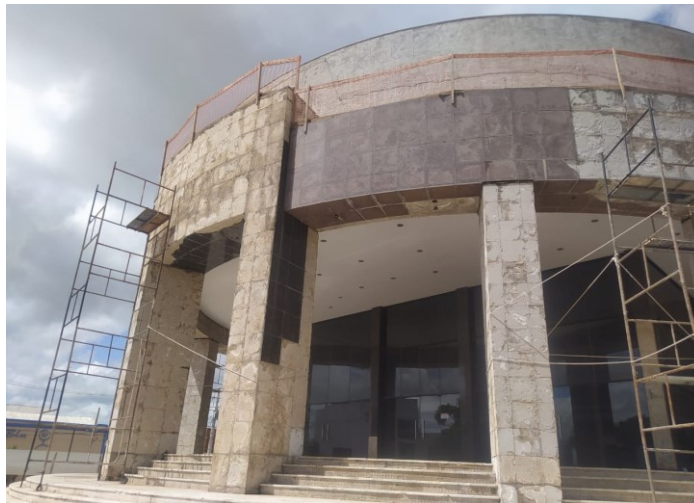
Figura 16 - Remoção do revestimento em granito.

Em janeiro de 2022 foi dado início a obra de reforma no Teatro Dix-Huit Rosado. Primeiramente foi feito a remoção dos revestimentos com a utilização de marteletes (Figura 16 e 17), tanto dos que já estavam com deslocamento em fase avançada, como aqueles que ainda não apresentavam de forma explícita a perda da aderência. Posteriormente, para retirar o excesso de argamassas presentes nas superfícies, foi feito o lixamento (Figura 18).

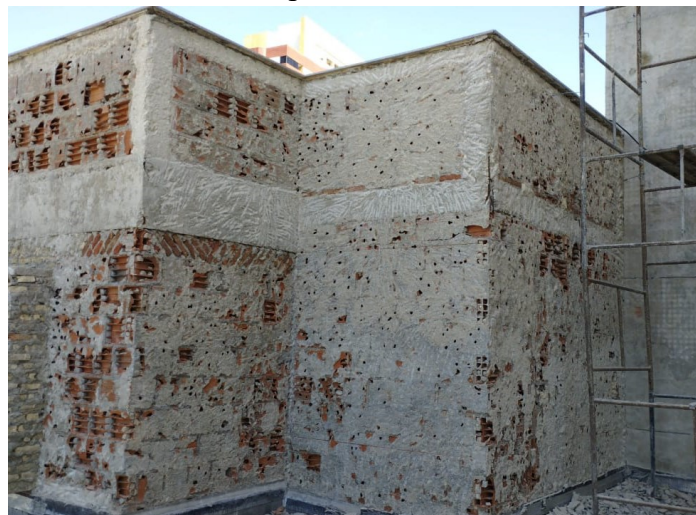
Figura 17 - Remoção de revestimento em pastilha cerâmica.

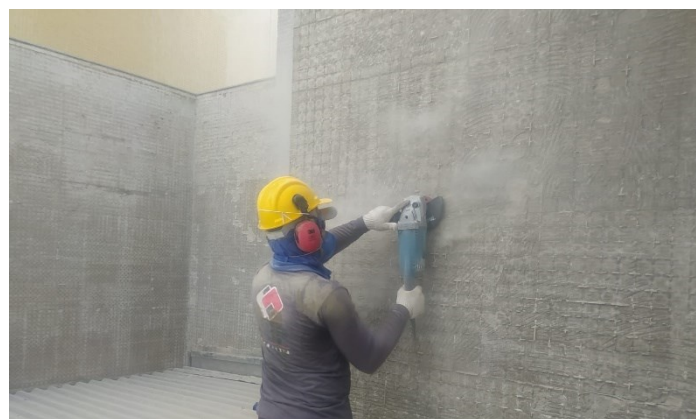
Figura 18 - Lixamento para retirada de excesso de argamassa.

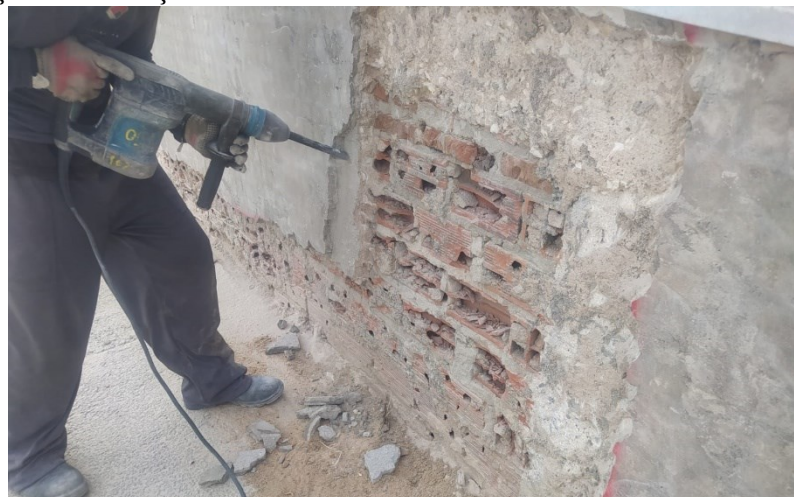
Figura 20 - Remoção de emboço com martelete.

Após a remoção dos revestimentos cerâmicos e de granitos se deu início a remoção das argamassas de emboço também utilizando o martelete (Figura 20). Por meio da inspeção por percussão para ouvir se havia som cavo e a inspeção tátil com instrumento pontiagudo verificando se a argamassa se encontrava pulverulenta, foram identificados os locais em que o emboço já havia perdido sua função de aderência para removê-los (Figura 19).

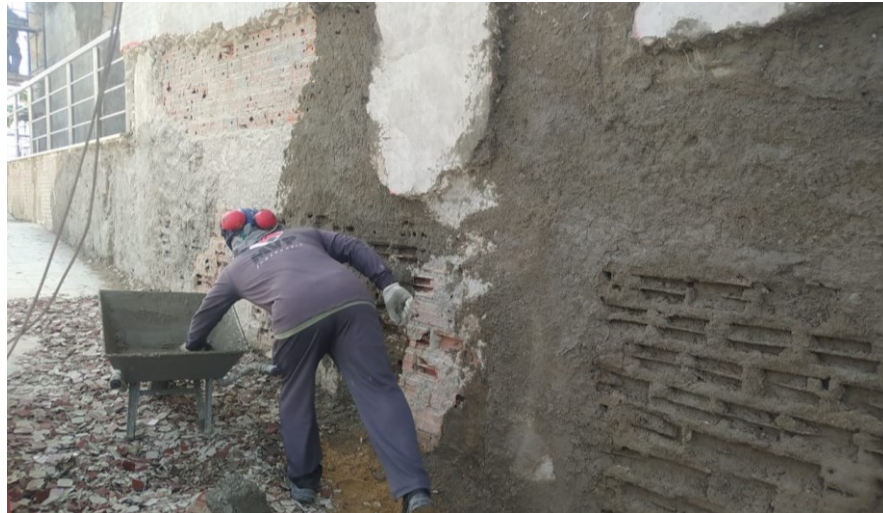
Figura 21 - Aplicação de Chapisco pronto.

patologias (Figura 21). Após a aplicação do chapisco e de uma primeira camada de emboço, foi colocado uma tela metálica para reforçar a aderência dessa argamassa (Figura 22), para depois aplicar a segunda camada de emboço e assim chegar ao nível do existente nas fachadas (Figura 23). O chapisco e argamassa de regularização utilizados foram o chapisco pronto e reboco externo.

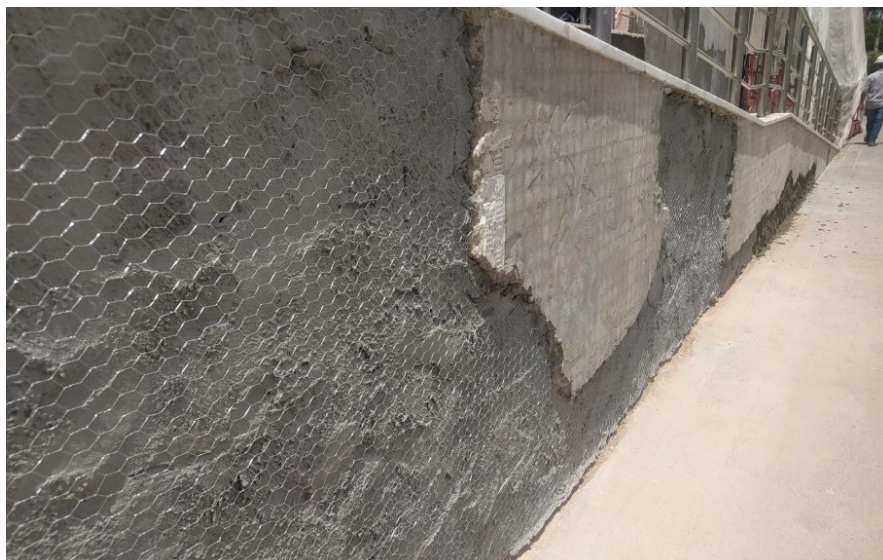
Figura 22 - Posicionamento de tela metálica após a aplicação da primeira camada de emboço.

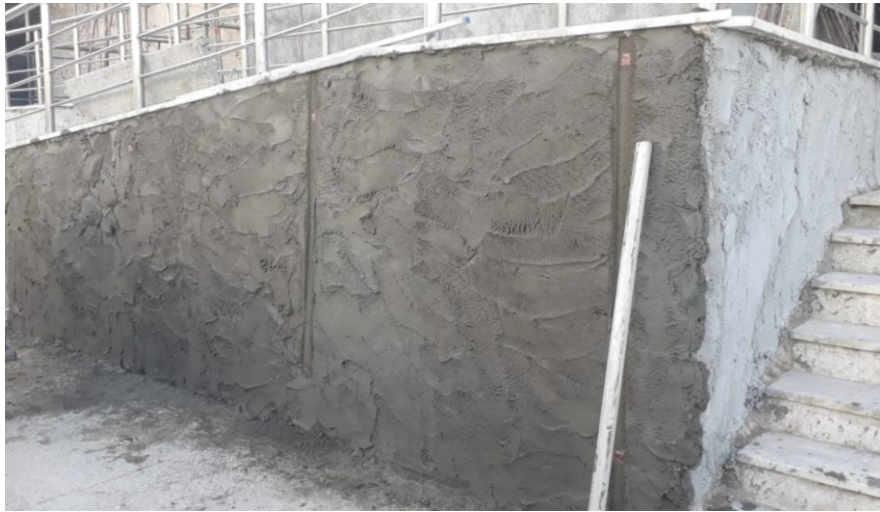
Figura 23 - Aplicação de segunda camada de emboço.

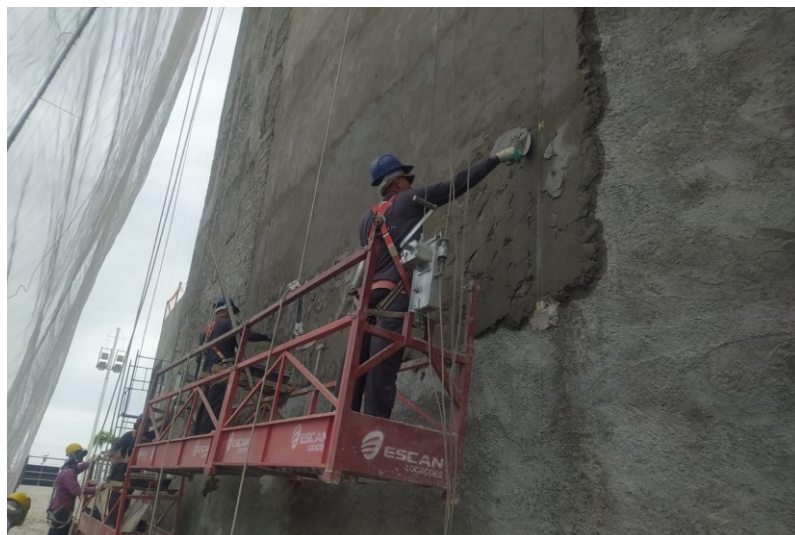
Figura 24 - Aplicação de emboço de regularização para o recebimento do revestimento.

Por último, para regularizar toda a superfície e poder assentar o revestimento cerâmico e de granito, foi feita uma última camada mais fina de emboço em toda a fachada (Figura 24) com o objetivo de nivelar toda a superfície e fazer a abertura das novas juntas de dilatação (Figura 25), e posteriormente, após o assentamento do revestimento, fazer o preenchimento com delimitador de profundidade e selante.

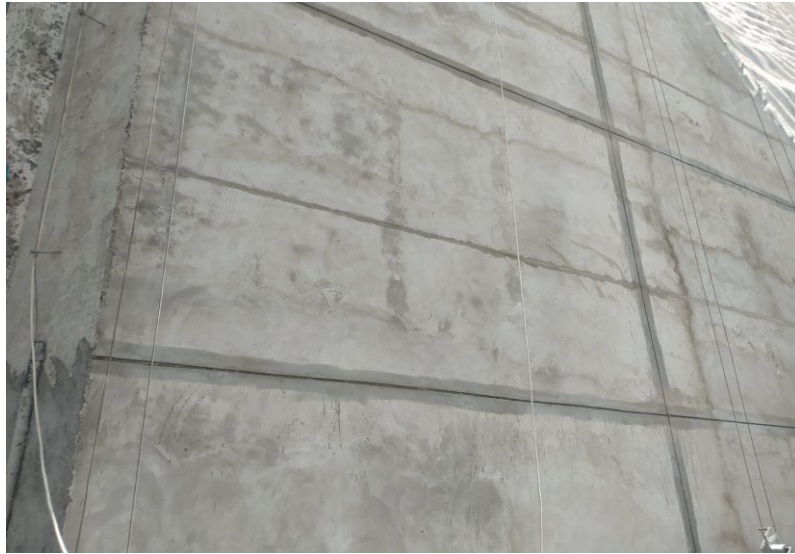
Figura 25 - Corte de juntas de dilatação para preenchimento com selante e delimitador de profundidade.

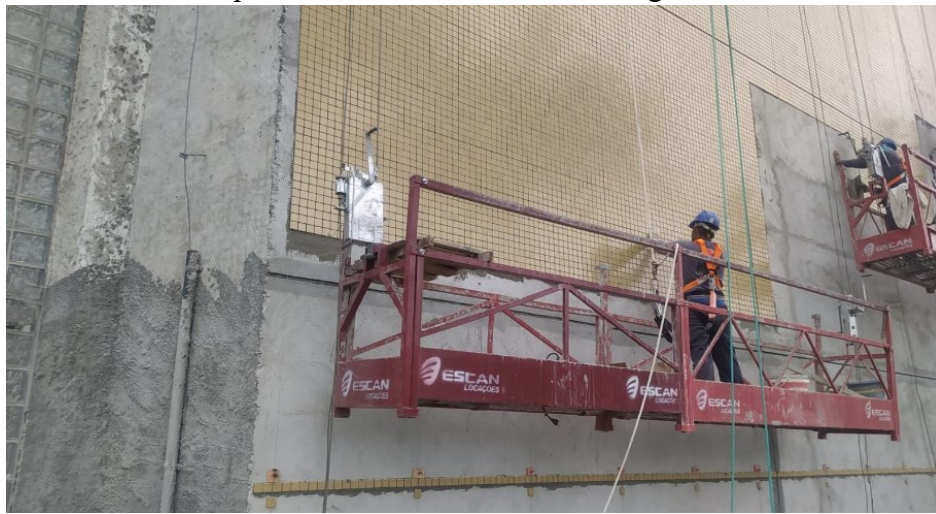
Figura 27 - Assentamento de pastilhas cerâmicas na cor Tortuga.

Com as superfícies das fachadas regularizadas pela última camada de emboço, foi iniciado o assentamento das pastilhas cerâmicas nas laterais do Teatro Dix-Huit Rosado (Figura 27 e 28). Utilizando a Argamassa ACIII super flexível, onde a execução foi feita seguindo todas as recomendações dos fabricantes e fornecedores dos materiais, desde o preparo até sua aplicação, obedecendo também o projeto de paginação dos revestimentos e juntas de dilatações.

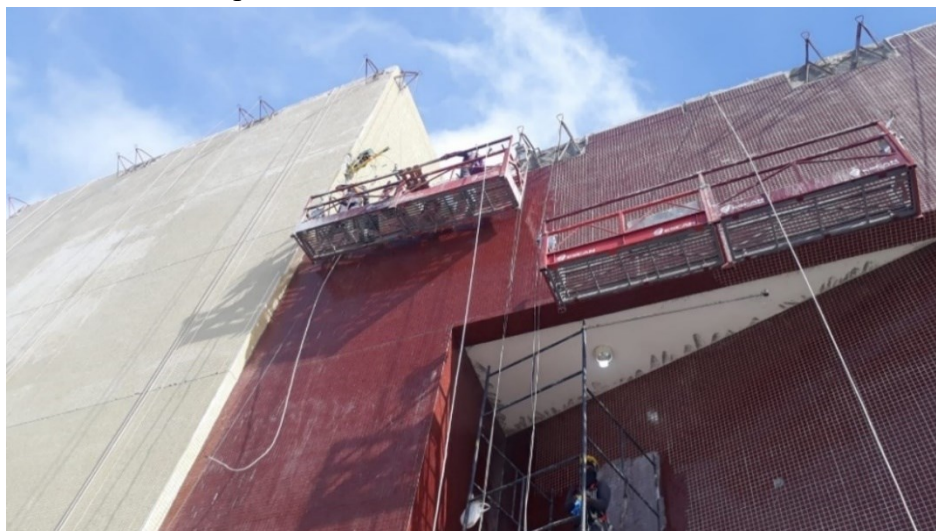
Figura 28 - Assentamento de pastilhas cerâmicas na cor Rubi.

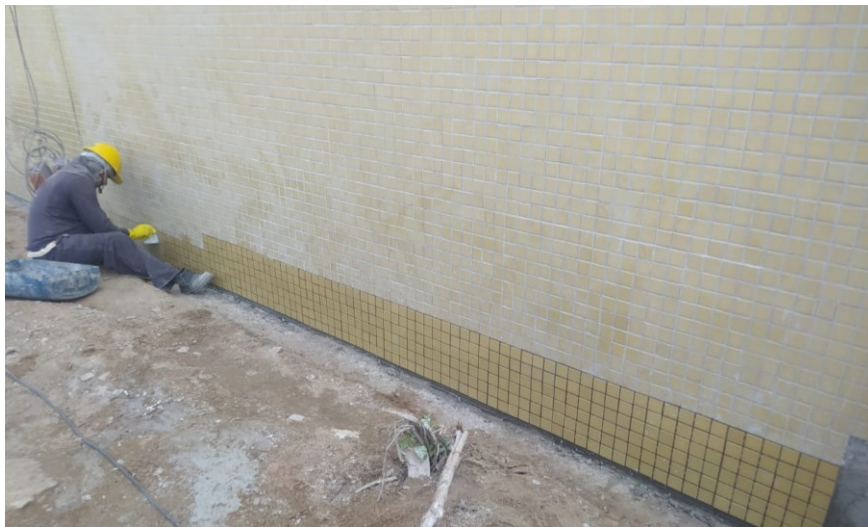
Figura 29 - Rejuntamento das pastilhas cerâmicas.

Para manter a impermeabilização dos revestimentos foi feito o rejuntamento entre as placas 5x5 cm (Figura 29), evitando que a água das chuvas e a umidade do ambiente penetre no interior das pastilhas e comprometa a função de aderência da argamassa colante, e após a cura do rejunte foi feita a limpeza do local retirado o excesso do material como mostrado na Figura 30. Para esse serviço foi utilizado o rejunte flexível siliconado na cor cinza platina, e posteriormente sendo feita a limpeza do excesso de material.

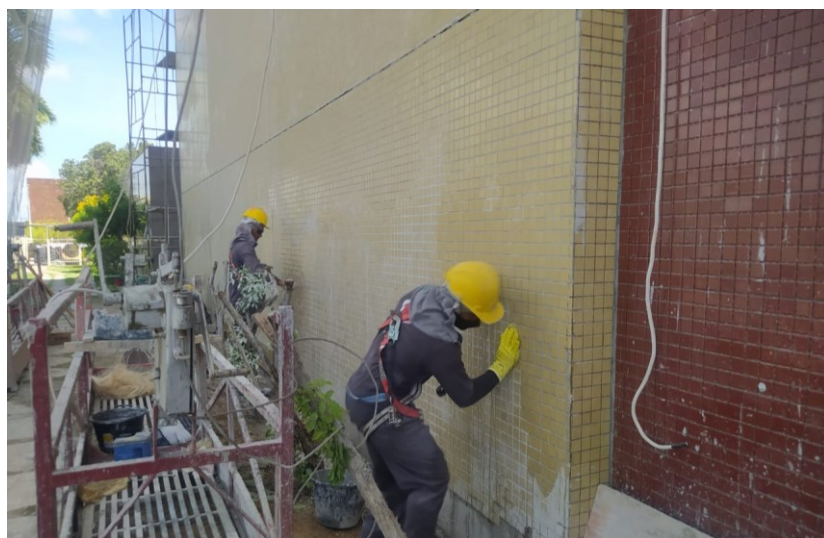
Figura 30 - Limpeza do excesso de material do rejuntamento.

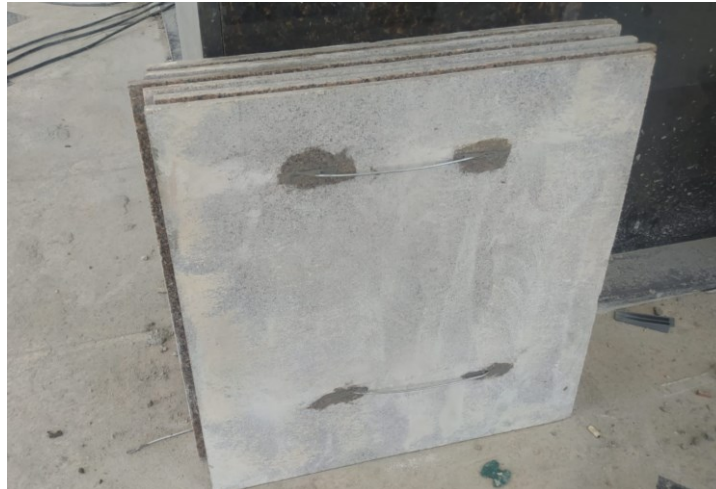
Figura 31 - Fixação de grampo em pedras de granito.

Assim como nas fachadas laterais, o revestimento existente foi totalmente removido para o assentamento das novas pedras (Figura 32). No novo assentamento foram adicionados grampos para melhorar a aderência das pedras ao emboço (Figura 31). A fixação desses grampos foi feita por meio de uma abertura na parte interna da pedra e colado com adesivo epóxi estrutural.

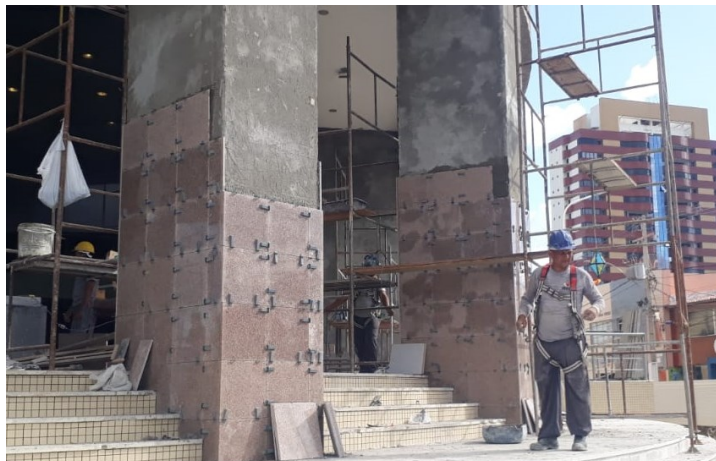
Figura 32 - Assentamento de pedras de granito dos pilares frontais.

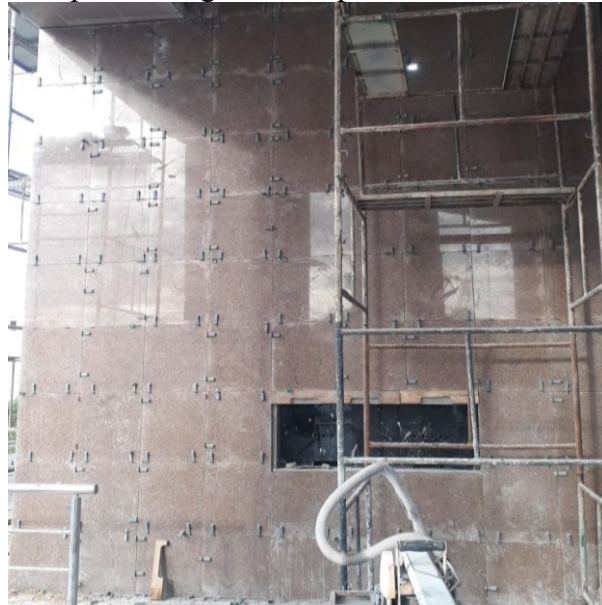
Figura 33 - Assentamento de pedras de granito na parede frontal interna.

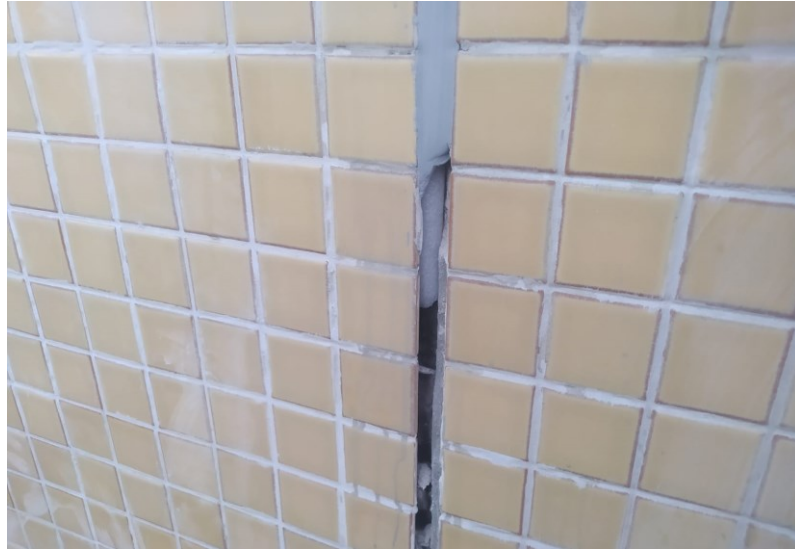
Figura 35 - Junta de dilatação com Tarucel e selante.

Durante a regularização da superfície com emboço foram abertas as juntas para o preenchimento. O delimitador de profundidade utilizado foi o tarucel de 15 mm como pode ser visto na Figura 34, ele é um perfil redondo elaborado com espuma de polietileno de baixa densidade, impermeável e flexível. Para o preenchimento dos espaços foi utilizado um selante impermeável de elasticidade permanente, seguindo todas as recomendações do projetista e dos fabricantes dos materiais utilizados (Figura 35).

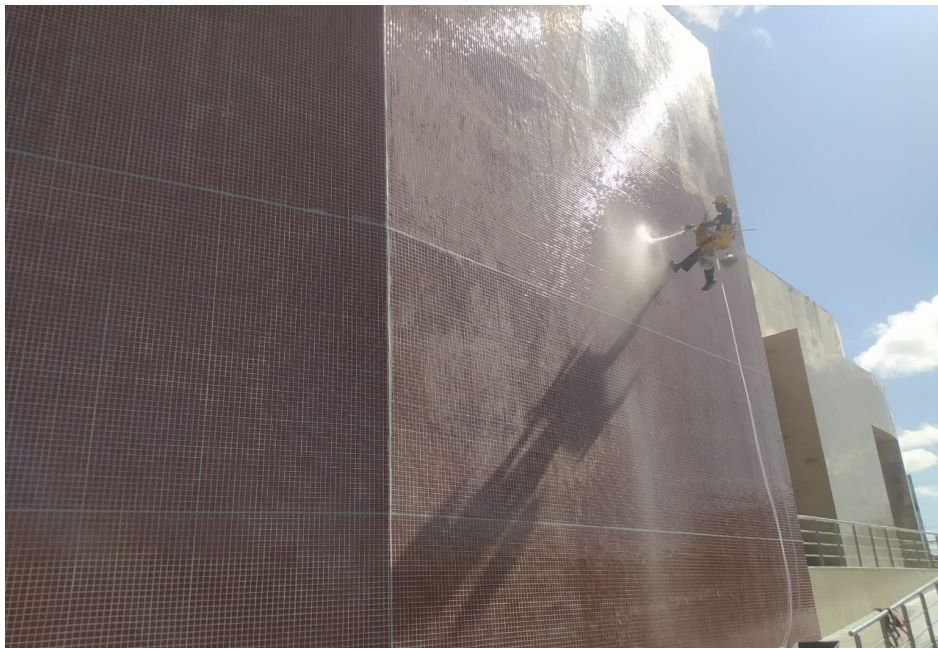
Figura 36 - Limpeza final das fachadas do Teatro Diux-Rosado, em Mossoró-RN.

Com a finalização de todo o sistema de revestimento foi realizada uma limpeza final geral nas fachadas do Teatro Dix-Huit Rosado com um jato de pressão para retirar excessos de materiais que possam ter ficado durante o processo de execução dos serviços (Figura 36).

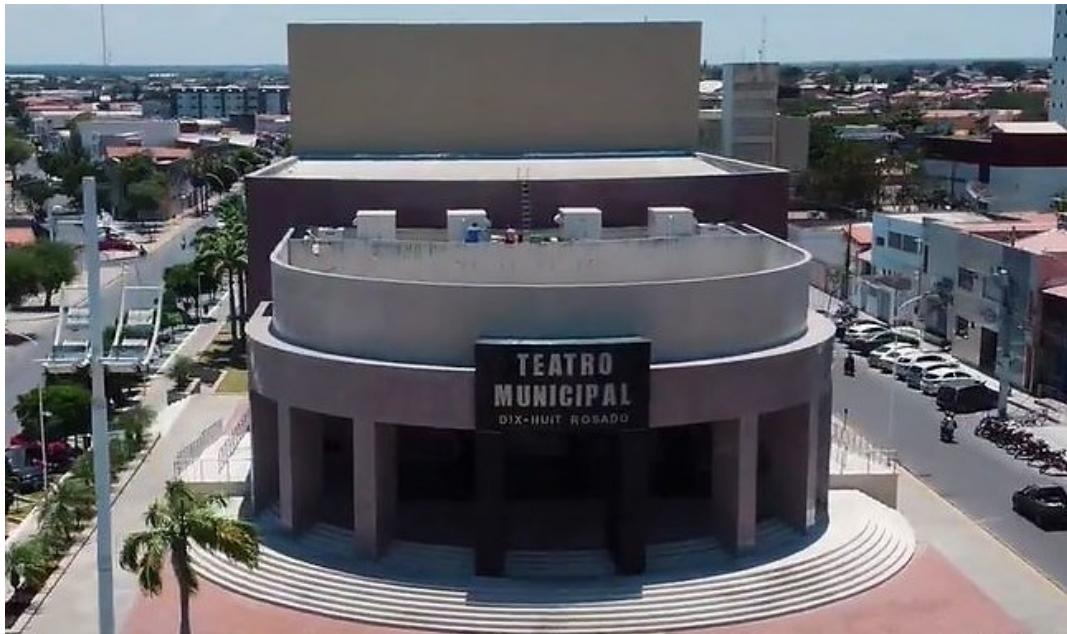
A Figura 37 abaixo demonstram o resultado da execução do serviço de reforma no revestimento cerâmico do granito da fachada frontal, e das fachadas laterais do Teatro Dix-Huit Rosado, onde foram sanadas as patologias anteriormente existentes e evitar futuras patologias.

Figura 37 - Fachada Frontal (a) e fachada lateral (b).
