**ALFREDO TORRES DE ALMEIDA NETO**

**ANÁLISE DAS CONDIÇÕES DO PAVIMENTO ASFÁLTICO EM ÁREAS URBANAS**  
**- ESTUDO DE CASO: RUA ANTONIO GURJÃO/ BAIRRO SÃO GERALDO - PAU**  
**DOS FERROS –RN**

Monografia apresentada a Universidade Federal Rural do Semi-Árido como requisito para obtenção do título de Bacharel em ENGENHARIA CIVIL.

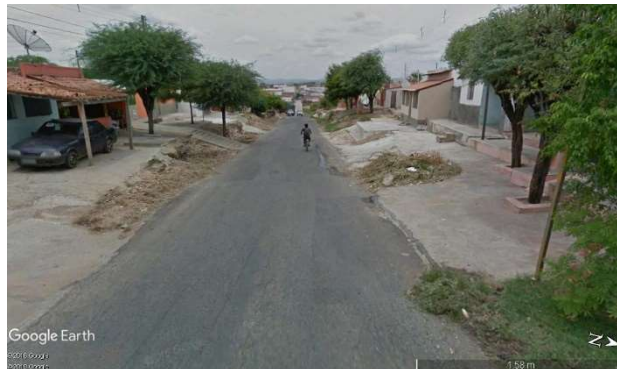
**Figura 31:** Rua Antônio Gurjão

A pesquisa de campo para caracterização do trecho e pavimento existe, denotam que local de estudo tem extensão de 250 m, construído sobre alguns cortes de afloramento de rocha, com desnível de 12 m, sendo limitado superiormente com RN – 177 e abaixo com a passagem molhada, com inclinação de 5% ou 3°. Mostrado na figura 31.

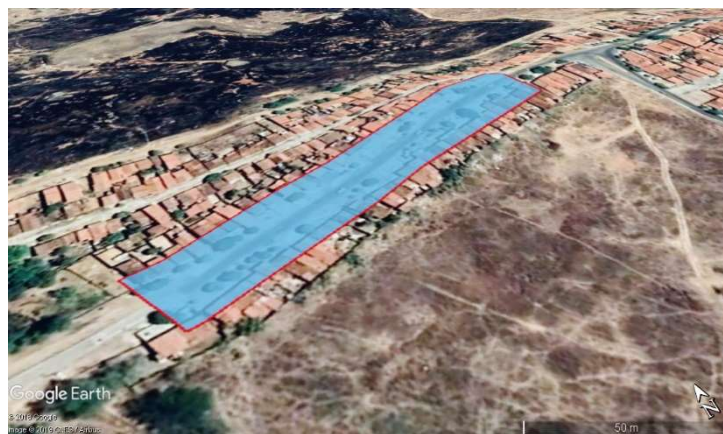
**Figura 37:** Área de contribuição

A região de estudo possui uma área de contribuição de 7700 m<sup>2</sup> (Figura 37) segundo a medição utilizado o software Google Earth, e uma precipitação anual de 721,9 mm segundo dados da EMPARN (2018).
