UNIVERSIDADE FEDERAL RURAL DO SEMI-ÁRIDO  
PRÓ-REITORIA DE GRADUAÇÃO  
CENTRO DE ENGENHARIAS  
DEPARTAMENTO DE ENGENHARIAS E CIÊNCIAS AMBIENTAIS  
CURSO DE ENGENHARIA CIVIL

**VERIFICAÇÃO DA APLICAÇÃO DAS NR'S 18 E 35 EM UMA EMPRESA  
DA CONSTRUÇÃO CIVIL NA CIDADE DE MOSSORÓ/RN**

Monografia apresentada ao Departamento de Engenharias e Ciências Ambientais, Centro de Engenharias da Universidade Federal Rural do Semi-Árido, como requisito para obtenção do título de Bacharel em Engenharia Civil.

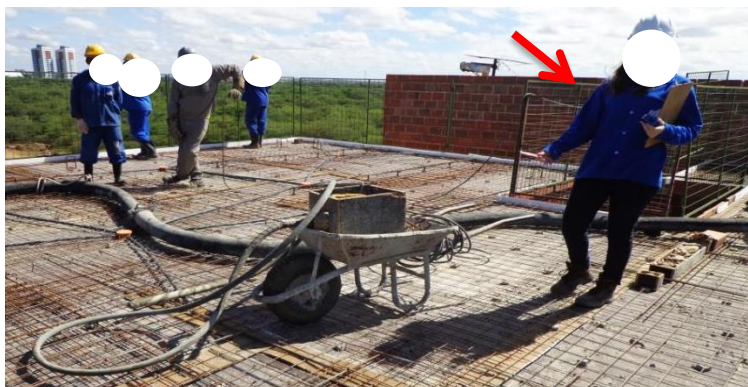
Figura 16 – Supervisão durante a concretagem na obra analisada

A responsável legal da empresa informou que em procedimentos como: concretagem (Figura 16), utilização de jáu e enchimento de caixa d'água, a supervisão dessas atividades é realizada com mais frequência.

Com isso, pode-se presumir que estes tipos de atividades apresentam uma melhor execução.

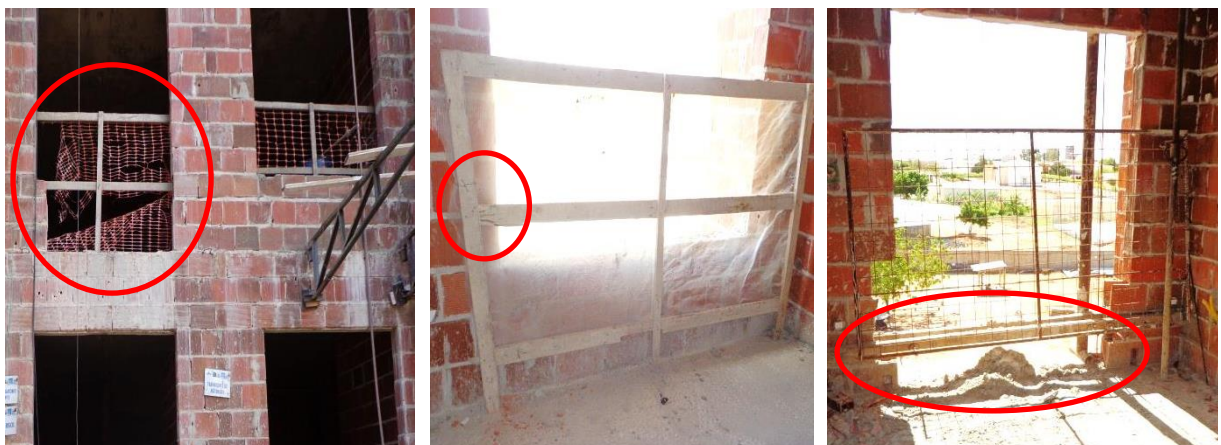
Figura 21 – Proteção periférica encontrada na obra analisada

A NR-35 exige que seja instalada proteção coletiva onde houver risco de queda de trabalhadores ou de projeção e materiais, ou seja, nas periferias das obras; e também que isso aconteça a partir do início dos serviços necessários à concretagem da primeira laje. Portanto, esses dois itens foram questionados através do *checklist*, obtendo-se como resultado a conformidade da empresa estudada, tendo em vista que a mesma tinha instalado a proteção contra a queda dos empregados, equipamentos e materiais; porém, não se sabe quando isso foi feito, pois no período das visitas todas as lajes já haviam sido concluídas, sendo esta considerada não aplicável devido a isso. No entanto, a Figura 21 demonstra como se encontravam estas proteções, podendo constatar que algumas estavam com a rede rasgada, outras foram feitas com madeira de má qualidade e rachadas, outras estavam posicionadas de maneira incorreta e todas eram presas apenas com um pedaço de arame em cada lado, passados por buracos feitos nos tijolos.

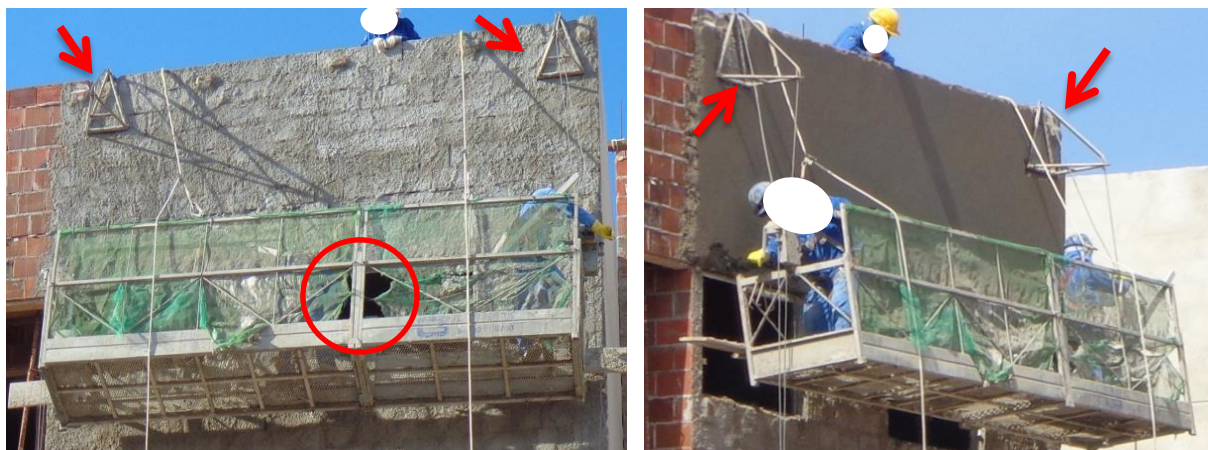
Figura 24 – Jaú utilizado na obra analisada

Com relação aos andaimes, havia questões específicas para cada tipo de estrutura, sendo: fachadeiro (2), em balanço (3), tubular móvel (1), motorizado (1), simplesmente apoiado (4), cadeira suspensa (2), de madeira (1) e para andaime suspenso (4), mas também foram feitas perguntas gerais (7) durante a aplicação do *checklist*, totalizando em 25 perguntas, no entanto, a empresa só utiliza andaimes suspensos, conhecidos como jaú (Figura 24), em seus serviços.

Devido a isso, fez-se apenas estas últimas 11 verificações, dentre as quais em 6 (24%) delas a empresa se encontrava inadequada à NR-18, pois ao perguntar se a instalação e manutenção dos jaús são feitas por trabalhador qualificado, sob supervisão e responsabilidade técnica de profissional legalmente habilitado obedecendo, quando de fábrica, as especificações técnicas do fabricante, soube-se que quem fazia esse tipo de serviço eram seus próprios ajudantes de pedreiro, sem qualificação alguma, apenas por já ter recebido instruções do seu superior uma vez.

Outro questionamento foi sobre a existência de placas de identificação para esse tipo de andaime e se a mesma era colocada em local visível, constando a carga máxima de trabalho permitida, sendo observado que não havia, como ilustrado na Figura 24, a qual também possibilita visualizar que as telas que protegem o guarda-corpo dos andaimes não estão em perfeito estado.

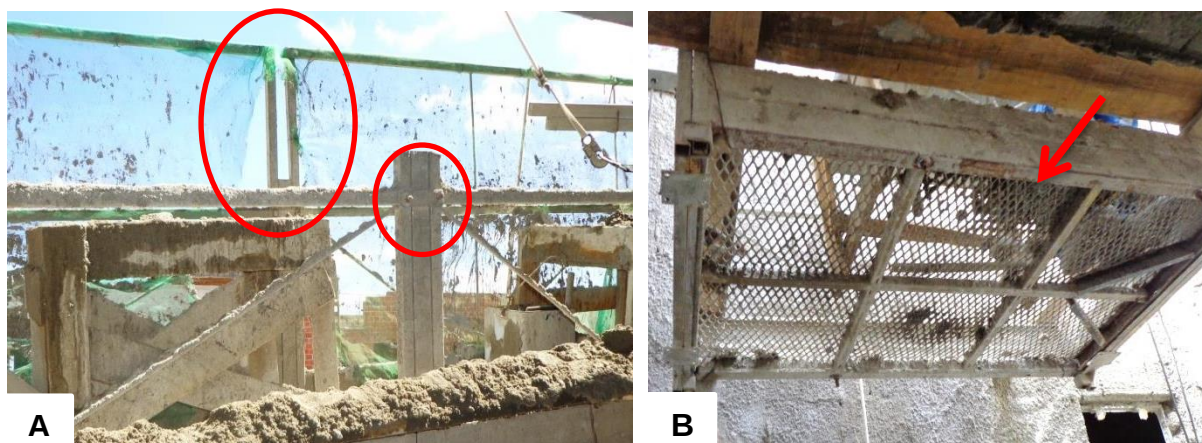
Figura 25 – Piso de andaime suspenso utilizado na obra analisada

Já sobre os itens conformes, foram encontrados três (12%): os projetos dos jaús são solicitados ao fabricante (C3 equipamentos) e a empresa os recebe junto às suas ART's, após um ano contrata-se um engenheiro mecânico para analisar as estruturas; as superfícies de trabalho dos andaimes possuem travamento que não permite seu deslocamento ou desencaixe (Figura 25A) e os pisos têm forração completa, são antiderrapantes, nivelados e fixados de modo seguro e resistente (Figura 25B) em 100% dos andaimes. Os resultados obtidos por Araújo (2016) foram diferentes, pois 40% dos andaimes verificados pelo autor não estavam em conformidade com relação à fixação e resistência do piso.

Na Figura 25A também observa-se que a tela de proteção do guarda-corpo da estrutura está rasgada, facilitando a queda de materiais e ferramentas.

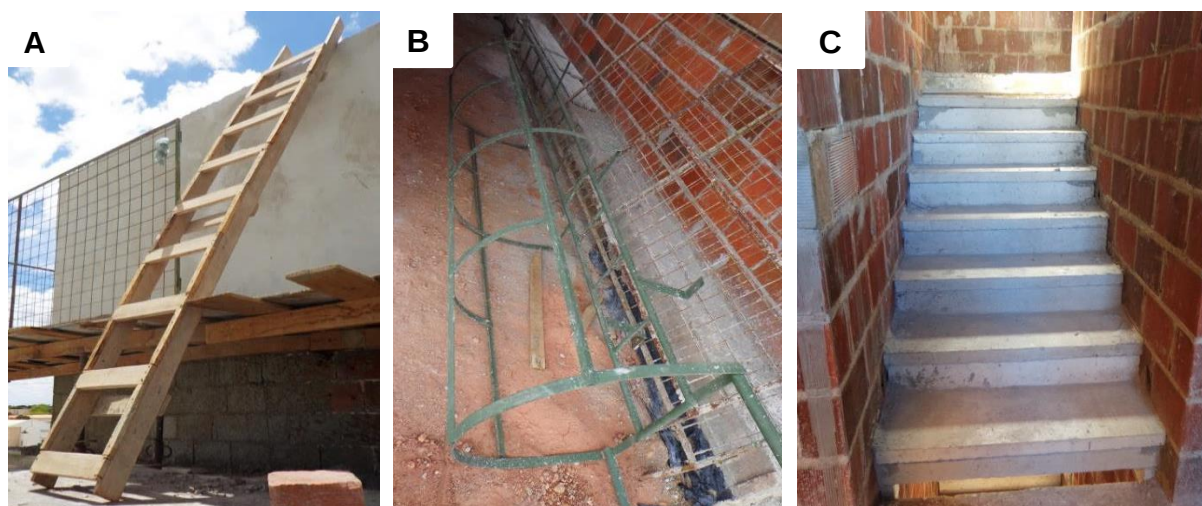
Figura 26 – Tipos de escadas encontradas na obra analisada

Para as quatro (40%) primeiras questões a construtora foi considerada conforme a NR-18, pois foi constatado o uso de madeira de boa qualidade na escada de mão (Figura 26A), bem como a não existência de rachaduras ou nós que pudessem comprometer a sua resistência, a mesma não está pintada, possui 3 metros de altura, espaçamento entre degraus uniformemente variando entre 25 a 30 centímetros, e com uso restrito para acessos provisórios e serviços de pequeno porte; também se pode observar a existência de escadas provisórias para transposição de níveis como meio de circulação de trabalhadores, sendo estas do tipo marinheiro (Figura 26B). Resultados semelhantes foram encontrados por Lopes (2016) quanto a não existência de nós, rachaduras e pintura, bem como no uso de madeira boa na confecção de todas as escadas analisadas.

A: De mão; B: Do tipo marinheiro; C: Coletiva, usada para circulação de pessoas e materiais. **Fonte:** Dados da pesquisa (2018).

Nos dois (20%) itens seguintes a empresa está inadequada à norma, pois a escada de uso coletivo (Figura 26C), apesar de ser de construção sólida, não possui corrimão, nem rodapé; e as provisórias do tipo marinheiro, não possuem a largura mínima de 0,80 metros indicada na norma, e sim 0,70 metros.

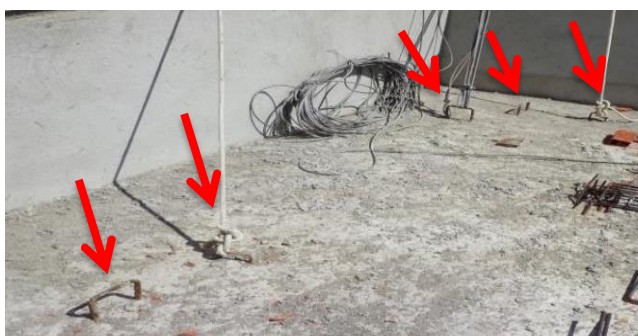
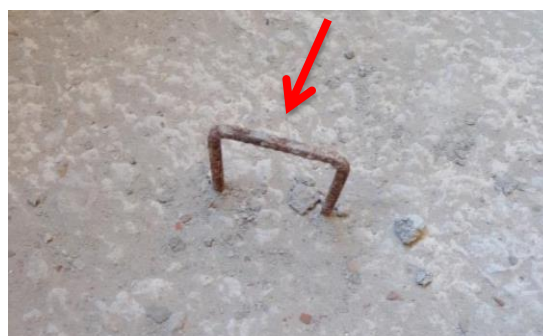
Figura 27 – Pontos de ancoragem temporários fixados na obra analisada

Para tratar deste assunto foram aplicadas 13 verificações, em 9 (69,2%) delas a empresa estava conforme à NR-35, pois o seu SPIQ contém sistema de ancoragem, e de acordo com esta norma, o mesmo pode apresentar seu ponto de ancoragem na estrutura, na ancoragem estrutural ou no dispositivo de ancoragem, e na empresa analisada o mesmo sempre é aplicado na estrutura (Figura 27).

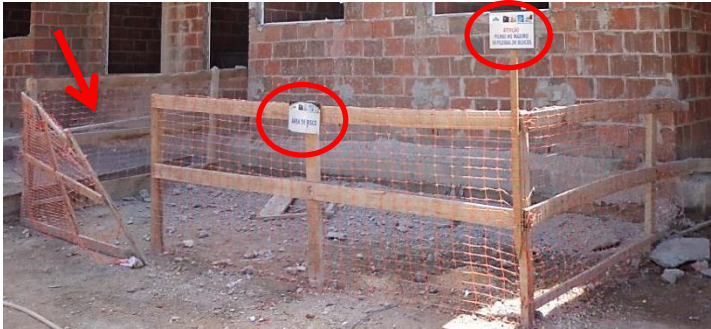
Figura 28 – Isolamento e sinalização de área de risco na obra analisada

Apenas no primeiro (25%) quesito, a empresa está conforme, pois todos os trabalhadores afirmaram que é feita a paralisação dos serviços nestes casos; já para o resto dos itens (75%) a empresa encontra-se inadequada à NR-18, pois foi dito pelos funcionários que ao concretar a laje superior não foi usado cinto de segurança, bem como foram presenciadas situações em que os mesmos estavam realizando serviço sem cinto na caixa d'água e na colocação da própria cobertura do prédio; também devido a poucos saberem o que é uma PT ou já terem assinado alguma, e ter sido afirmado pela responsável que não são feitas OS's; por fim, por não haver isolamento total da área, ou seja, existindo a possibilidade de ocorrer acidentes por eventual queda de materiais, ferramentas ou equipamentos, apesar de serem constatadas algumas sinalizações (Figura 28).

Na imagem se pode perceber que há outra placa, relacionada ao posicionamento de materiais, deixando na dúvida a real intenção da delimitação.

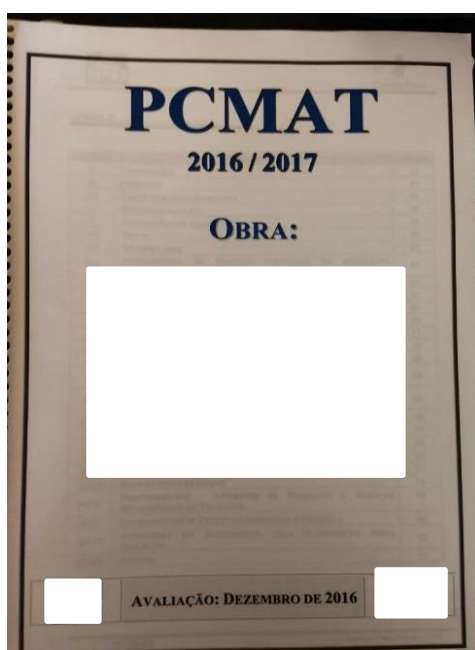
Figura 31 – Capa do PCMAT da obra analisada

Além disso, uma observação à parte pode ser feita, com base nos dados obtidos durante o período de visitas, foi que o PCMAT da construtora encontrava-se vencido desde o dia 30 de dezembro de 2017, como demonstra a Figura 31.

Porém, apesar de ter sido informado pela sua responsável que estava sendo providenciado um novo, isto constitui outro ponto que deve ser melhorado na empresa, pois significa que não foram planejadas para as novas fases da construção as respostas para os seus riscos, podendo também resultar em multa caso aconteça uma fiscalização.
