UNIVERSIDADE FEDERAL RURAL DO SEMI-ÁRIDO  
CENTRO DE ENGENHARIAS  
CURSO DE ENGENHARIA CIVIL

**AVALIAÇÃO PATOLÓGICA NA CENTRAL DE AULAS IV DA UFERSA CAMPUS  
MOSSORÓ DE ACORDO COM A METODOLOGIA DA MATRIZ GUT**

Monografia apresentada a Universidade Federal Rural do Semi-Árido – UFERSA, Centro de Engenharias, como requisito para obtenção do título de Engenheira Civil.

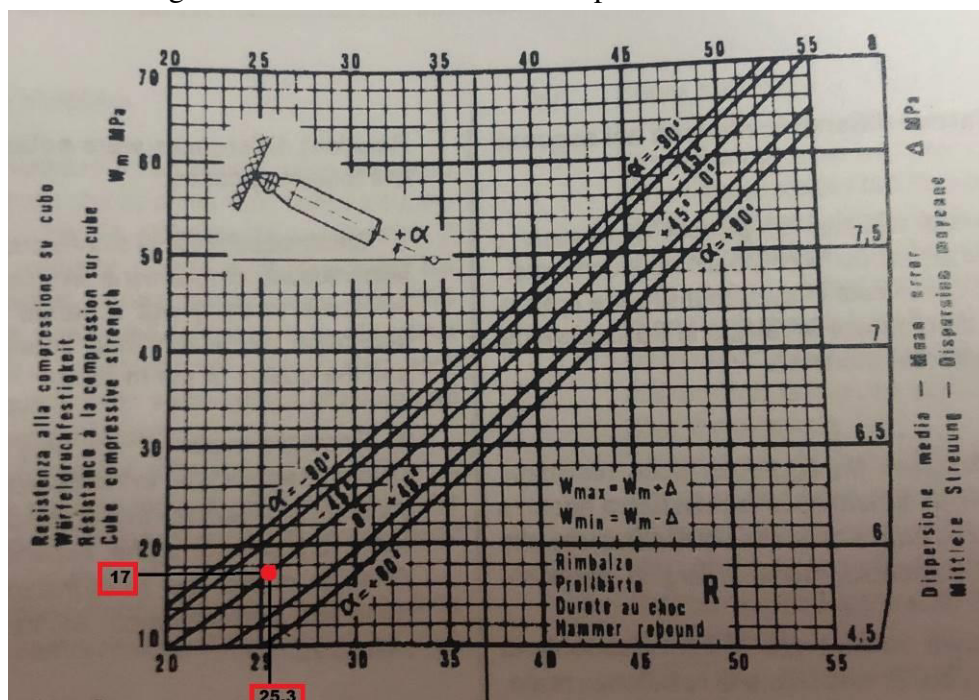
Figura 27 – Resultado da dureza superficial do concreto

Com o valor médio do índice esclerométrico final, obtido da área de ensaio e com o auxílio da curva padrão do fabricante do esclerômetro, pôde-se avaliar a resistência característica a compressão do concreto ( $f_{ck}$ ) superficial utilizado no pilar do estudo, resultando em um valor de 17 MPa, representado na Figura 27.

Um valor razoável, visto que em 2009, ano de entrega do prédio, a norma vigente utilizada para os Projetos de Estruturas de Concreto, ABNT NBR 6118: 2007, exigia um  $f_{ck}$  do concreto com no mínimo 15 MPa para a classe de agressividade ao qual o meio está exposto, então sendo maior que o valor mínimo permitido. A inexistência de memorial descritivo impede-nos de saber o  $f_{ck}$  pretendido no dimensionamento.

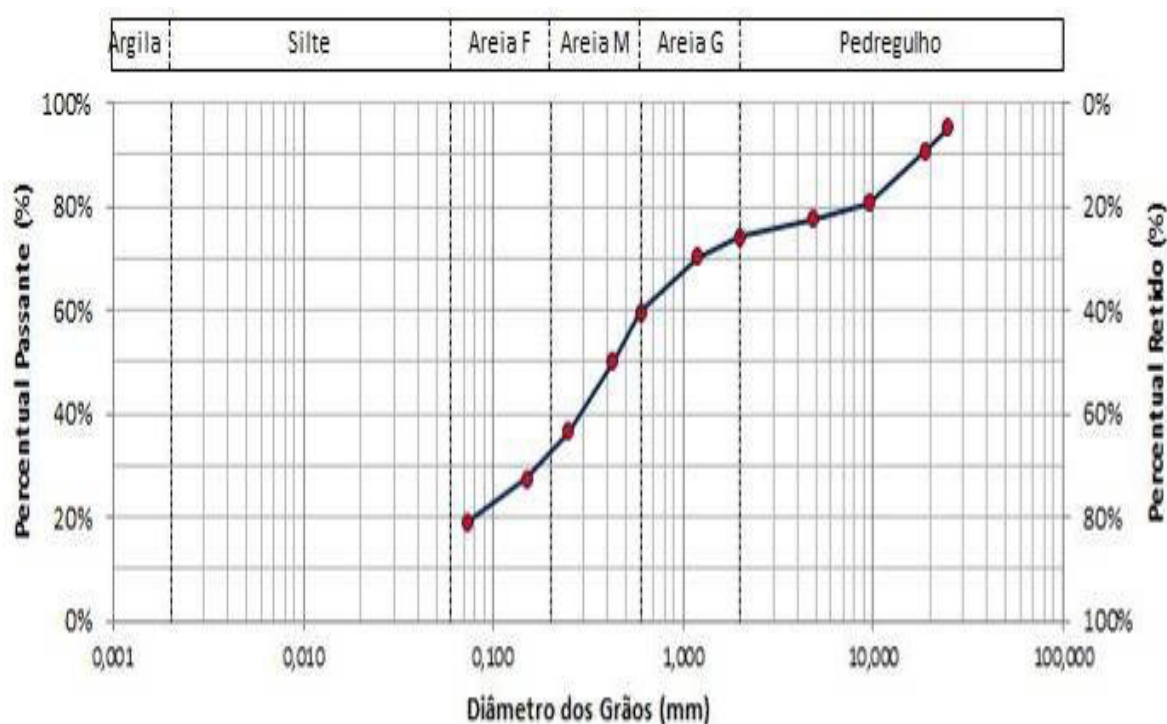
Figura 28 – Curva Granulométrica

Na Figura 28 verifica-se a distribuição granulométrica da amostra de solo que foi utilizada no aterro da edificação.

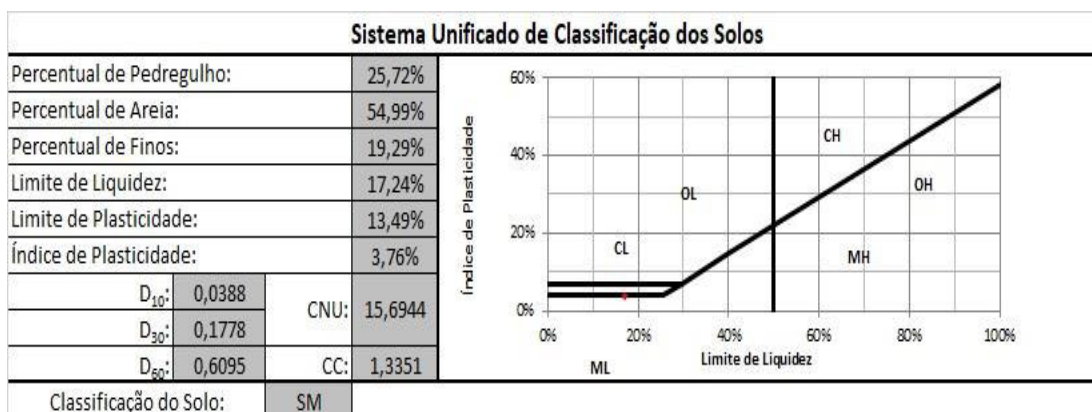
Figura 29 – Classificação dos Solos

Com os dados obtidos na análise granulométrica e os limites de Atterberg é possível classificar o solo, para que seja possível estimar o provável comportamento dele, assim permitindo a adequada análise dos problemas. Na Figura 29, pode-se observar a classificação do solo pelo sistema unificado de classificação dos solos.

A classificação foi um solo SM (*S-Sand* (Areia), *M – Mo* (Silte)), Areia argilo-siltosa. É um solo que apresenta finos pouco plásticos.

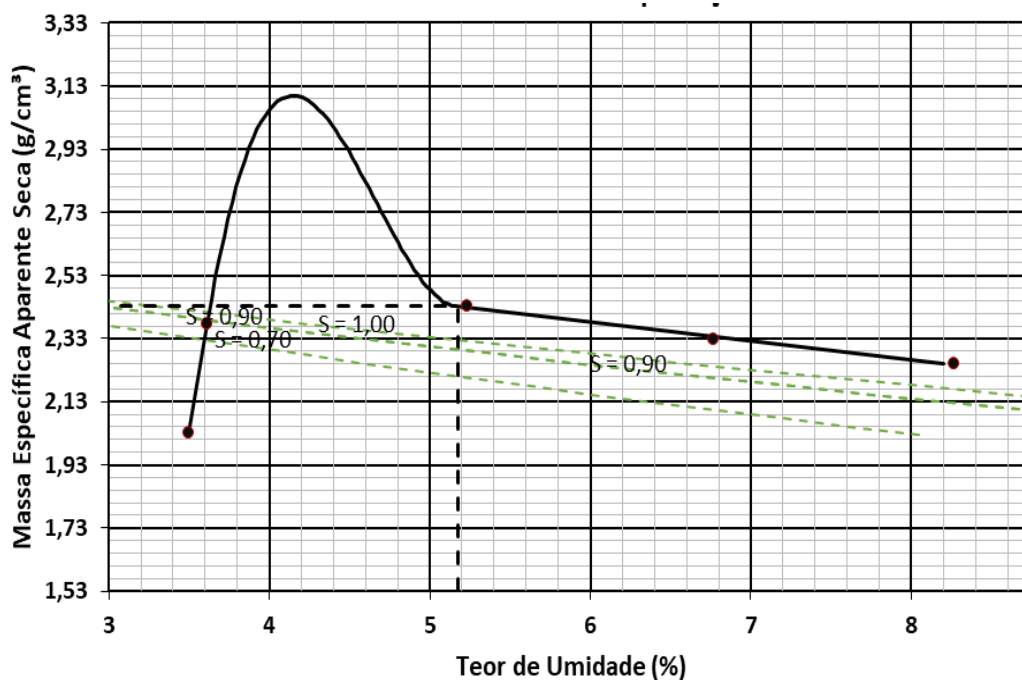
Figura 30 – Curva de Compactação

Com a curva de compactação, observada na Figura 30, pôde-se determinar o teor de umidade ótima e a massa específica aparente seca do solo.

O teor de umidade ótima do solo foi 5,27%, a massa específica aparente seca 2,43 g/cm<sup>3</sup>, esses dados foram usados para o ensaio de ISC.
