UNIVERSIDADE FEDERAL RURAL DO SEMI-ÁRIDO  
PRÓ-REITORIA DE GRADUAÇÃO  
CENTRO MULTIDISCIPLINAR DE ANGICOS  
CURSO DE BACHARELADO EM ENGENHARIA CIVIL

**MANIFESTAÇÕES PATOLÓGICAS EM EDIFICAÇÕES PÚBLICAS: UM ESTUDO  
DA BIBLIOTECA PÚBLICA MUNICIPAL FRANCISCO PINHEIRO ALVES DE  
SOUZA – ANGICOS/RN**

Trabalho Final de Graduação apresentado a  
Universidade Federal Rural do Semi-Árido  
como requisito para obtenção do título de  
Bacharel em Engenharia Civil.

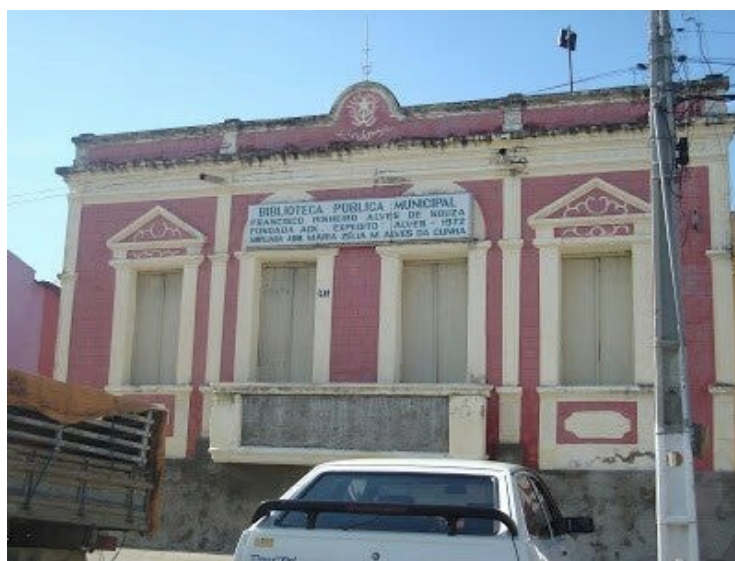
**Figura 10-** Fachada da Biblioteca no ano de 2013

Segundo informações adquiridas através do responsável pela biblioteca, o prédio no decorrer dos anos, após sua inauguração só foram realizadas revitalizações, sendo estas para manutenção da pintura. No entanto, vale salientar a importância de projeto de reforma para a adequação da calçada conforme a ABNT NBR 9050:2020 – Acessibilidade a edificações, para fins de inclusão para um determinado grupo. A Figura 10 apresenta a imagem da fachada principal da biblioteca no ano de 2013.

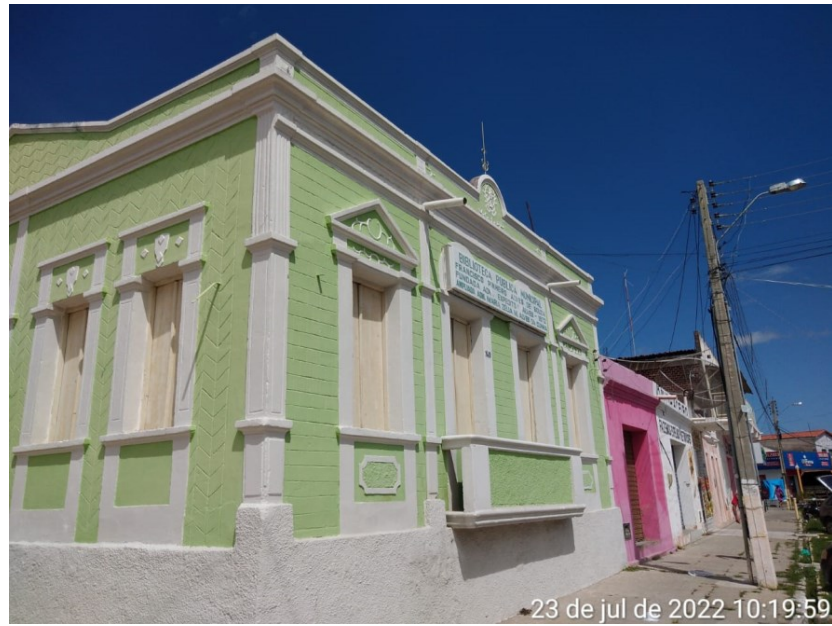
**Figura 11** - Fachada da biblioteca atualmente 2022

A Figura 11 e 12 apresentam a fachada lateral esquerda do prédio, sendo a via de acesso único ao prédio, nota-se que o mesmo se trata de um prédio público e que atende a toda a população da rede de ensino público da cidade de Angicos-RN, no entanto não atende a norma NBR 9050:2020. É importante se atentar as normas básicas de inclusão podendo ser citada novamente a ABNT NBR 9050:2020, que trata sobre acessibilidade a edificações, mobiliário, espaços e equipamentos urbanos e estabelece critérios e parâmetros técnicos a serem observados quanto ao projeto, construção, instalação e adaptação do meio urbano e rural, e de edificações às condições de acessibilidade.
