**UNIVERSIDADE FEDERAL RURAL DO SEMI-ÁRIDO**  
**CENTRO MULTIDISCIPLINAR DE CARAÚBAS**  
**CURSO: ENGENHARIA CIVIL**

**ANÁLISE E QUALIFICAÇÃO DE MANIFESTAÇÕES PATOLÓGICAS EM  
EDIFICAÇÃO PÚBLICA: ESTUDO DE CASO NO MUNICÍPIO DE  
MOSSORÓ-RN**

Monografia apresentada a Universidade  
Federal Rural do Semi-Árido – UFERSA, como  
requisito para obtenção do título de Bacharel  
em Engenheiro civil.

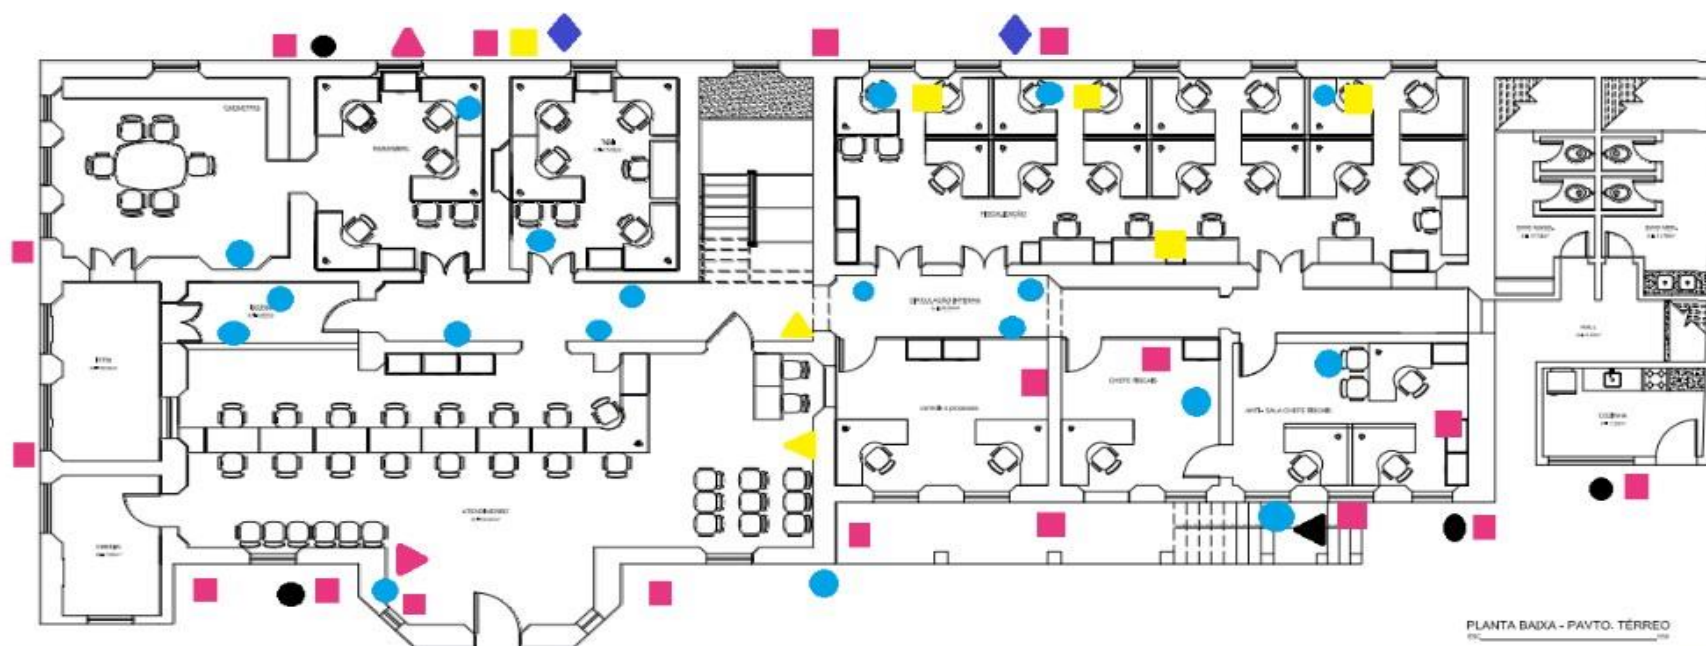
Figura 11 Projeto arquitetônico do pavimento térreo

O mapeamento das manifestações patológicas encontradas na edificação da secretaria de tributação pode ser observado na Figura 11 e 12.
