**ANÁLISE INICIAL DA CORROSÃO NAS ESTRUTURAS METÁLICAS DA  
QUADRA DA VILA CAIÇARA NO MUNICÍPIO DE PARANÁ-RN**

Monografia apresentada a Universidade Federal Rural do Semi-Árido como requisito para obtenção do título de Bacharel Interdisciplinar em Ciência e Tecnologia.

Defendida em: 16 / 12 / 2025.

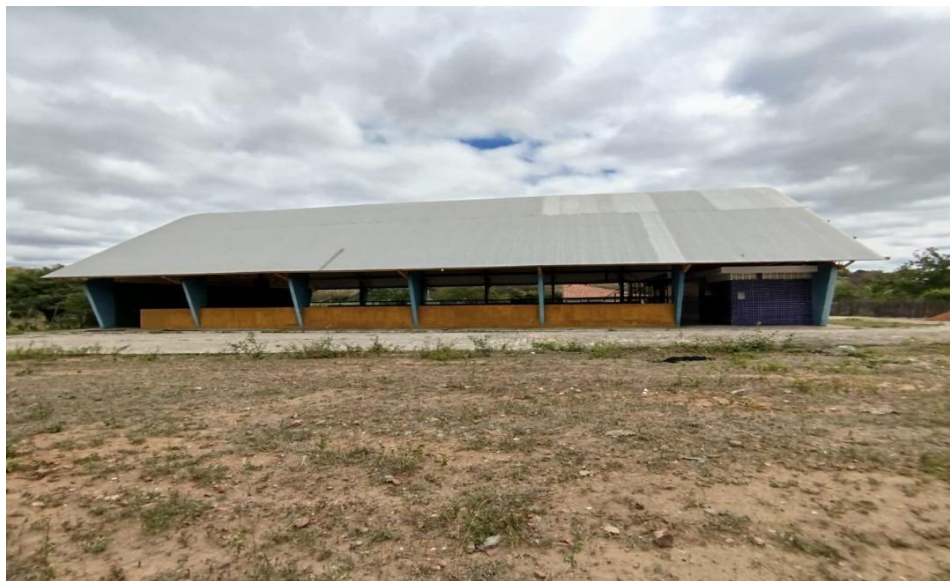
Figura 6 – Vista geral da quadra poliesportiva da Vila Caiçara (Paraná-RN).

A Figura 6 apresenta uma vista externa panorâmica da quadra poliesportiva da Vila Caiçara, localizada no município de Paraná-RN. A estrutura é composta por cobertura metálica sustentada por colunas de aço, fechamento parcial nas laterais e piso de concreto. O entorno é caracterizado por terreno exposto, vegetação rala e solo argiloso, elementos típicos do bioma caatinga e do clima semiárido nordestino.
