**ESTUDO MULTICASO DE MANIFESTAÇÕES PATOLÓGICAS EM  
RESERVATÓRIOS DE CONCRETO ARMADO NA CIDADE DE  
TABULEIRO DO NORTE - CE**

Monografia apresentada à Universidade Federal Rural do Semi-Árido – UFERSA, Centro Multidisciplinar – Pau dos Ferros para a obtenção do título Bacharel em Engenharia Civil.

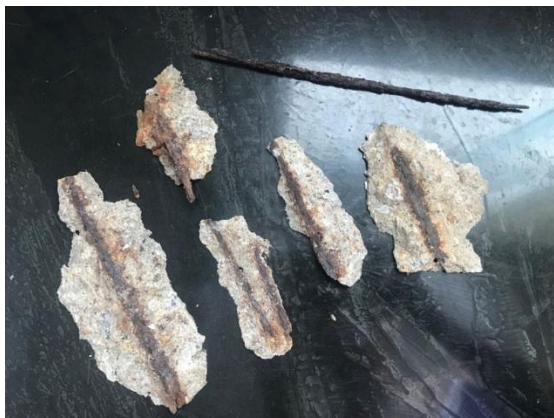
**Figura 9 - Amostras retiradas do reservatório**

As amostras retiradas para análise com o indicador de fenolftaleína foram do reservatório da Água Santa, que apresentava partes deslocadas do revestimento, e também onde o acesso para a remoção dos corpos de prova foi possível (Figura 9).

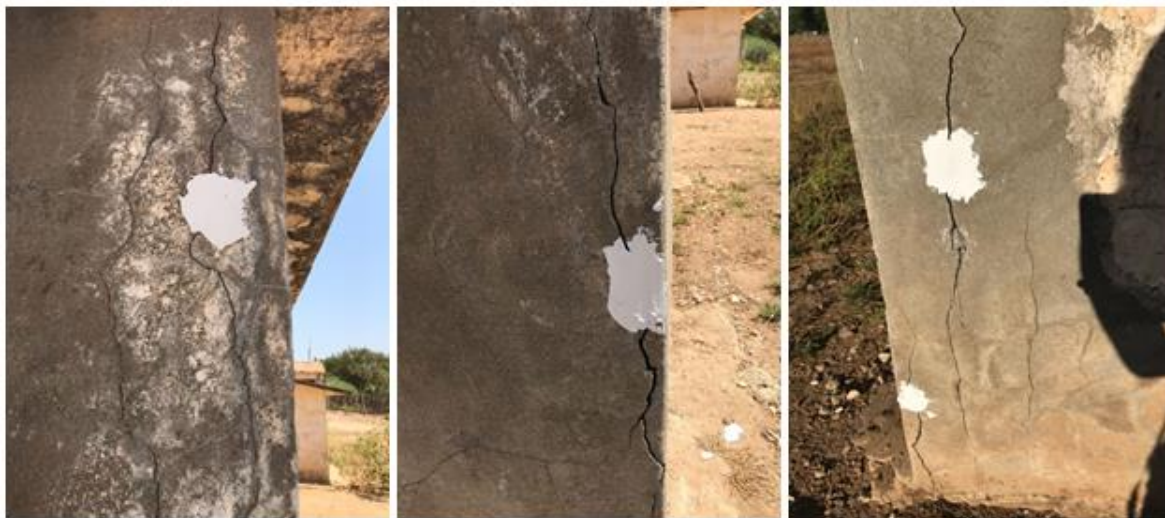
**Figura 11 - Aplicação de gesso nas fissuras.**

Após 48 horas da aplicação foi verificada se havia alguma fissuração nas superfícies da mistura de gesso, que mostra quais fissuras estão ativas, que seriam as mais adequadas para o ensaio de monitoramento.

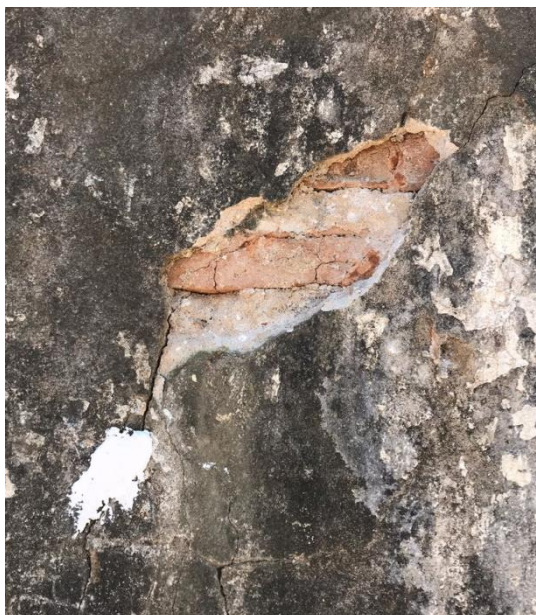
**Figura 12 - Abertura da janela de inspeção**

A abertura da janela de inspeção é feita a fim de se verificar se as fissuras atingiram só a parte do revestimento e proteção ou já está nos elementos estruturais. Essa abertura foi feita na fissura mais adequada para as técnicas de monitoramento usadas a seguir. Na Figura 12 mostra a abertura feita para avaliação da progressão da fissura ao longo do tempo.

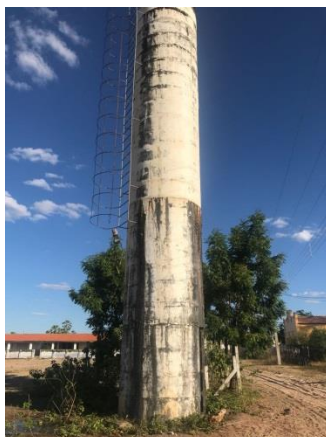
**Figura 13 - Reservatório da Comunidade de Água Santa**

No processo de anamnese foi levantando questionamentos a respeito da insegurança dos moradores com a situação de deterioração que o reservatório se encontra, como também de insatisfação com a falta de manutenção adequada e negligência da Prefeitura em resolver esse problema. Foram retratadas também as condições da água que apresentam alta salinidade, o que contribui para o processo de corrosão das estruturas. Também foram citadas algumas reclamações a respeito da distribuição de água insuficiente na região e da grande importância desses reservatórios para os usuários, pois se com seu uso, ainda há problemas com disponibilidade de água, sem eles a situação se agravaria.

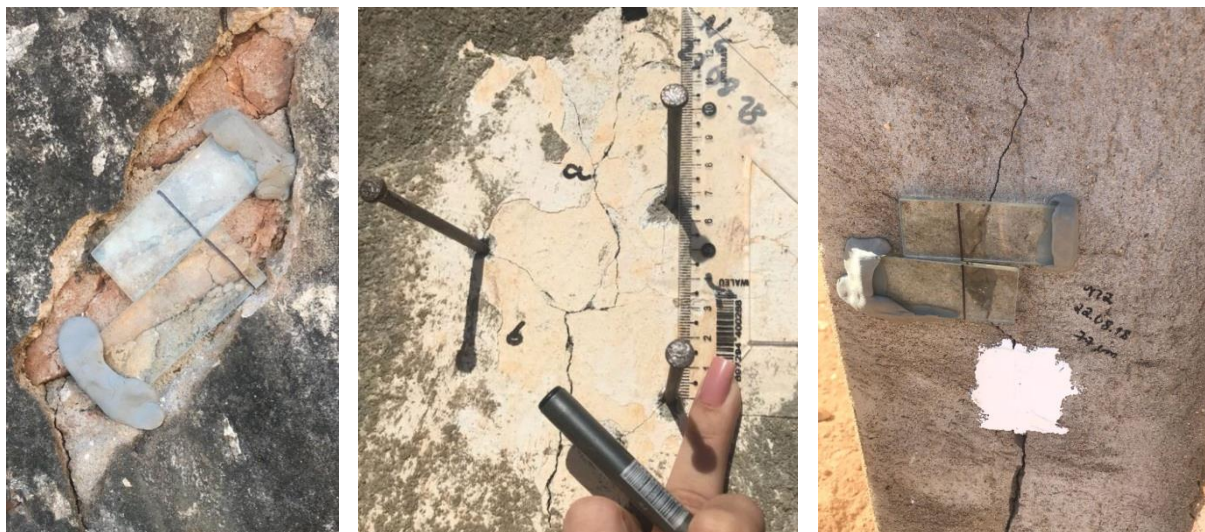
**Figura 29 - Resultados do monitoramento de fissuras**

Apenas o controle N1 apresentou uma mínima alteração entre suas linhas de referências, enquanto que os outros três pontos de controles não tiveram suas distâncias alteradas durante todo o período de análise, como mostra a Figura 29.
