# LEVANTAMENTO DAS CONDIÇÕES GERAIS DE PONTES DE PEQUENO PORTE EM MUNICÍPIOS BRASILEIROS – ESTUDO NA LITERATURA.

Arthur L. G. Guilherme de Souza<sup>1</sup>, Marcilene Vieira da Nóbrega<sup>2</sup>

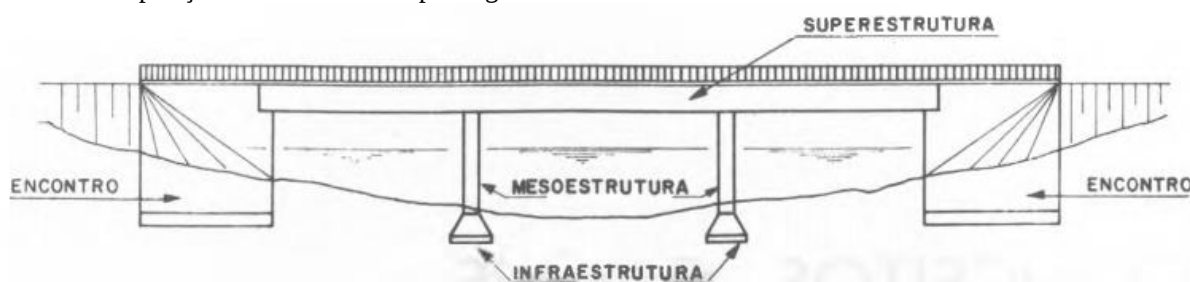
Os especialistas e estudiosos, classificam as suas estruturas de diversas formas, entretanto tomando como base [6], as pontes são divididas em três partes principais: infraestrutura, mesoestrutura e superestrutura. Na Figura 1 tem-se a composição estrutural de uma ponte genérica.

Figura 1. Composição estrutural e visão geral de uma ponte genérica. (Adaptado de [6])

A infraestrutura, que também pode ser denominada de fundação tem a mesma função de uma fundação residencial, é ela que transmite ao terreno de implantação da obra, rocha ou solo, todas as cargas que vão advir da superestrutura e mesoestrutura. A mesma é composta por sapatas, estacas de fundação, blocos, etc.

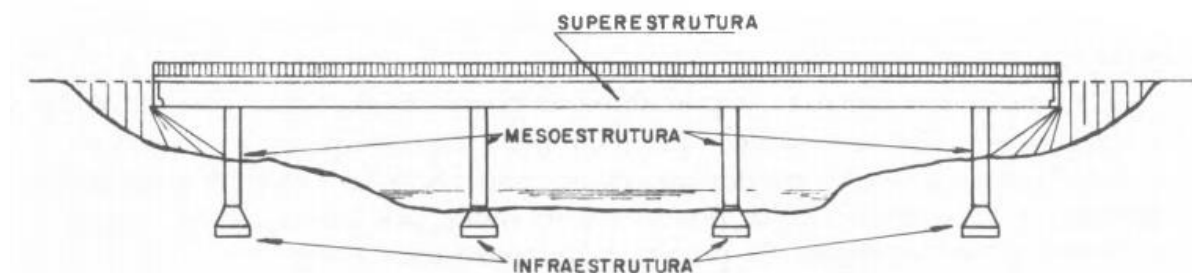
deles, normalmente em viadutos e pontes que não apresentam perigo de erosão pelo curso d'água [6]. Na Figura 2 observa-se o detalhe para uma ponte com a ausência de encontro.

Figura 2. Ponte sem encontros. [6]

Nesse caso, os pilares que se encontram nos extremos é que ficam responsáveis por receber o empuxo dos aterros de acesso, e a superestrutura, ou melhor, o tabuleiro fica em balanço.

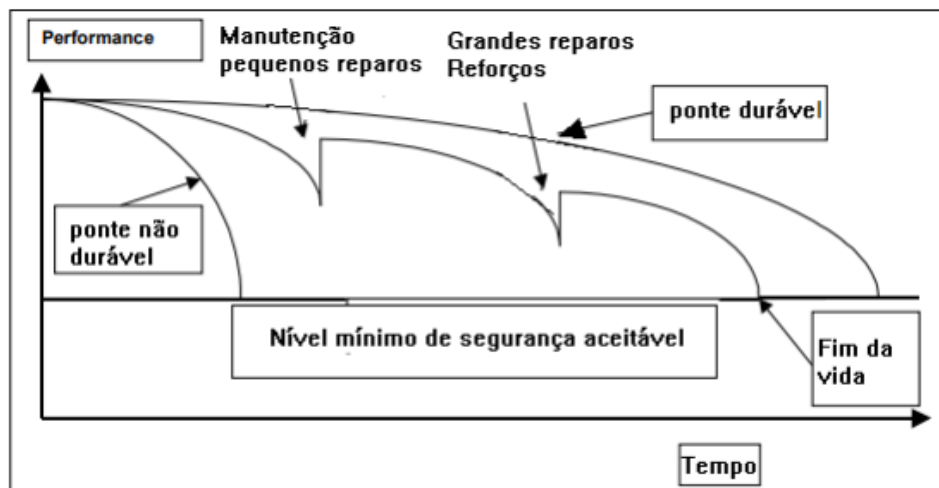
Como pode-se observar na Figura 3, para se garantir uma longa durabilidade de uma ponte é necessário a realização de diversos reparos ao longo de sua vida útil, isso a tornará uma ponte durável. Aquela que devido a má execução e erros de projeto, além de não passar por reparos, certamente não terá uma longa durabilidade e será classificada como ponte não durável.

Figura 3. Fases do desempenho de uma estrutura durante sua vida útil. (Adaptado de [10])

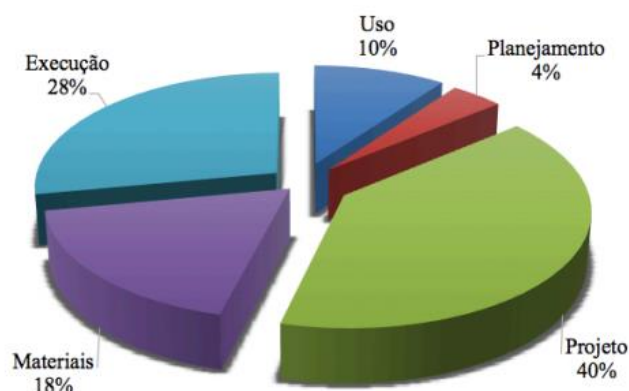
Na Figura 4 tem-se os resultados relacionados com a incidência e origem das manifestações patológicas de acordo com levantamento de [4].

Figura 4. Origem das manifestações patológicas (Adaptado de [4])

Para o autor a natureza das manifestações patológicas está diretamente ligada à uma das cinco principais etapas do processo de construção e utilização de uma obra, são eles: projeto, planejamento, execução, materiais e uso.

Conforme observa-se na figura 4, a fase de projeto é a grande responsável pelo surgimento de manifestações patológicas, seguido de perto pela fase de execução.

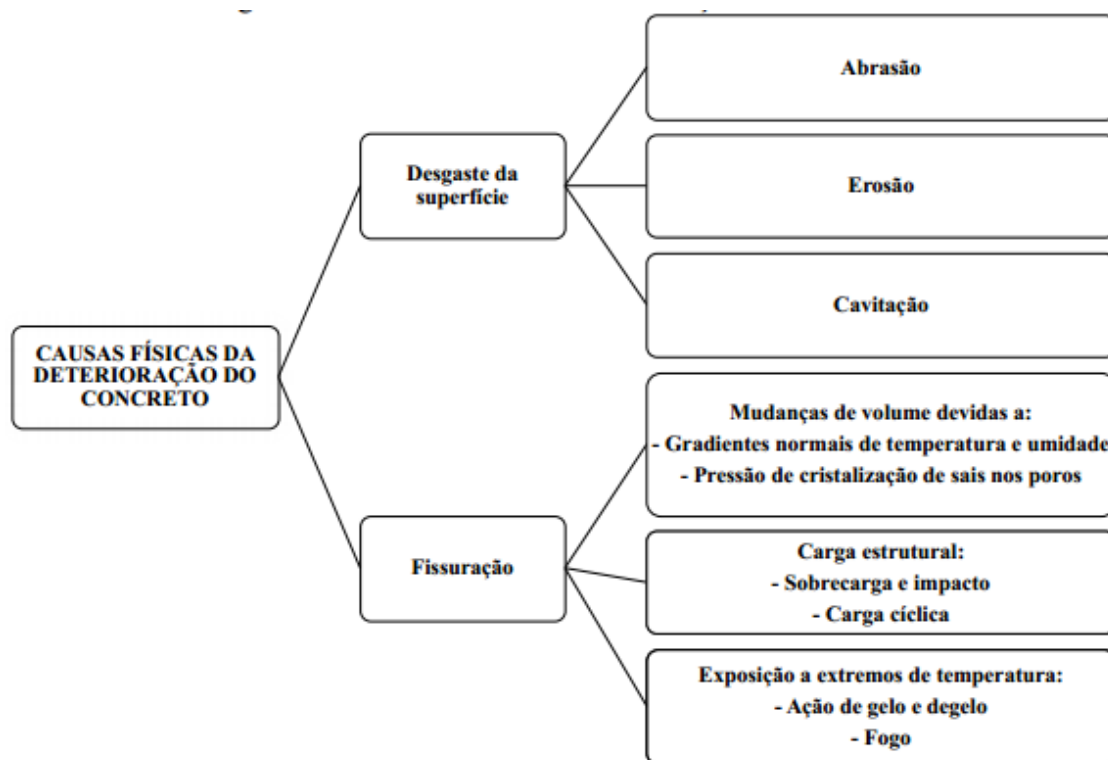
As causas físicas, normalmente originam-se da variação da temperatura, insolação, presença de ventos e água (na forma de chuvas, gelo e umidade). Na Figura 5 é possível constatar um breve resumo das causas físicas.

Figura 5. Causas físicas da deterioração do concreto. (Adaptado de [14])
