# ESTUDO SOBRE A MINIMIZAÇÃO DA ADESÃO NA USINAGEM EM ALUMÍNIO COM FERRAMENTAS DE HSS

**Resumo:** Na indústria de manufatura mecânica, ocorrem diversos problemas que levam a custos e perda de produtividade e qualidade, como o elevado padrão de acurácia exigido e realizar uma operação que não provoque danos ao meio ambiente. Com isso, vem a importância da usinagem a seco, que pode apresentar benefícios, como a redução de contaminação por fluidos de corte. Entretanto, a usinagem a seco provoca o aumento do desgaste das ferramentas de corte, especialmente em condições de baixa velocidade de corte. Um dos mecanismos de desgastes que ocorrem na usinagem é a adesão, que é um problema comum causado por diversos fatores. A adesão pode levar a problemas de qualidade superficial do produto e reduzir a vida útil da ferramenta de corte. O presente estudo visa analisar a adesão que ocorreu no torneamento a seco, realizando a usinagem do alumínio utilizando ferramentas de corte de aço rápido. O principal objetivo é observar a formação do mecanismo de desgaste por adesão, e obter conclusões a partir dos resultados que a literatura demonstra. Para isso, foi averiguada a adesão em seis ferramentas

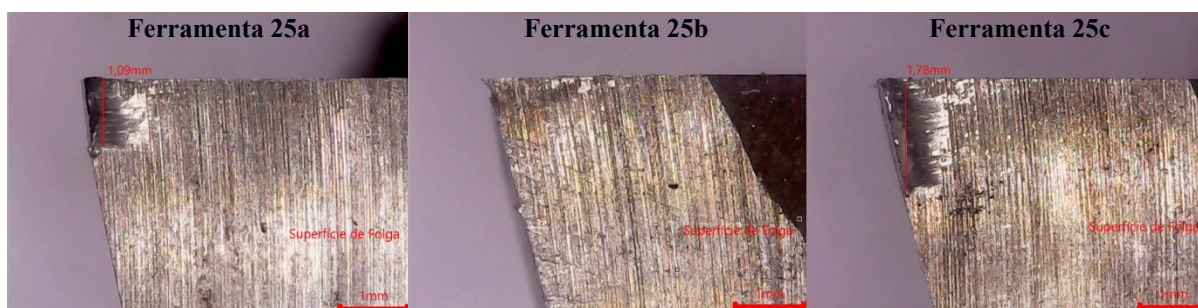
A Figura 1 apresenta os desgastes de flanco ocorridos nos três bits de aço rápido após as usinagens por torneamento a seco, utilizando a velocidade de corte de 25 m/min. Imagens obtidas através do microscópio digital.

**Figura 1.** Imagens das análises do *VB* das ferramentas utilizadas com  $V_c$  de 25 m/min obtidas pelo microscópio digital. (Autoria Própria)

Após a análise óptica, comparando com os desgastes apresentados na literatura. Na Figura 1 foi observado o *VB* na superfície de folga após um passe nas ferramentas 25a e 25c, com tamanhos de 1,09 mm e 1,78 mm, respectivamente. Na área após o raio de ponta, é possível perceber que há espécies de sulcos marcando a ferramenta. Isso pode ser um indicio de que ocorreu a *attrition* durante a usinagem, que pode ter acelerado a formação do desgaste de flanco. Na ferramenta 25b não houve desgaste, mesmo sendo usinado com os parâmetros iguais às outras ferramentas. Não ocorreu a formação de APC aparente em nenhuma das ferramentas, sendo algo inesperado, pois, foram várias usinagens a seco e em uma baixa velocidade de corte com um baixo avanço em 150 mm do tarugo de alumínio.

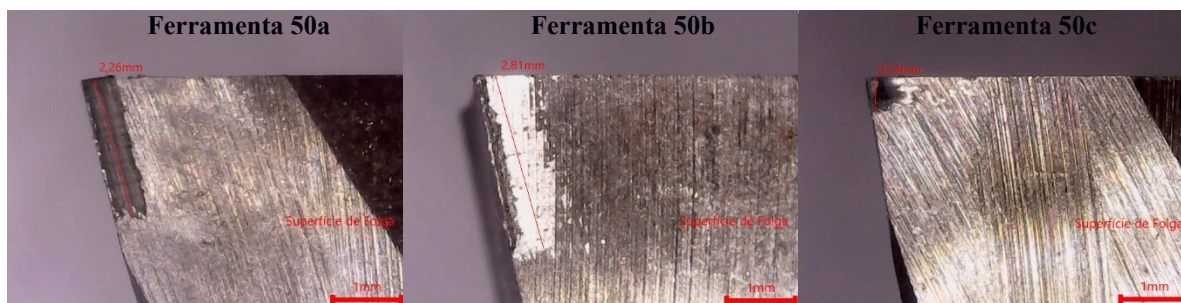
A Figura 2 apresenta os *VB* ocorridos nas três ferramentas de aço rápido usinadas utilizando a velocidade de corte de 50 m/min. Imagens obtidas através do microscópio digital.

**Figura 2.** Imagens das análises do *VB* das ferramentas utilizadas com  $V_c$  de 50 m/min obtidas pelo microscópio digital. (Autoria Própria)

Diferentemente das três primeiras ferramentas, na Figura 2 pode-se observar que ocorreu desgaste de flanco em todas as ferramentas utilizando a velocidade de corte de 50 m/min, apresentando, respectivamente, 2,26 mm, 2,81 mm e 0,54 mm de *VB*. Na ferramenta 50b, apesar de apresentar um aspecto brilhoso na maior área afetada, percebe-se que no raio de ponta ocorreu algum tipo de desgaste que não é totalmente visível como o *VB* nas outras

ferramentas, mas que é possível que tenha sido uma ruptura do material aderido à ferramenta. Na área que apresenta o brilho, pode ter ocorrido o  $VB$  e/ou mecanismo de desgaste adesivo, que será identificado com a análise do MEV. Assim como as ferramentas usinadas com a  $V_c = 25$  m/min, não houve a formação de APC em nenhuma das três ferramentas, mesmo com o aumento da velocidade de corte.

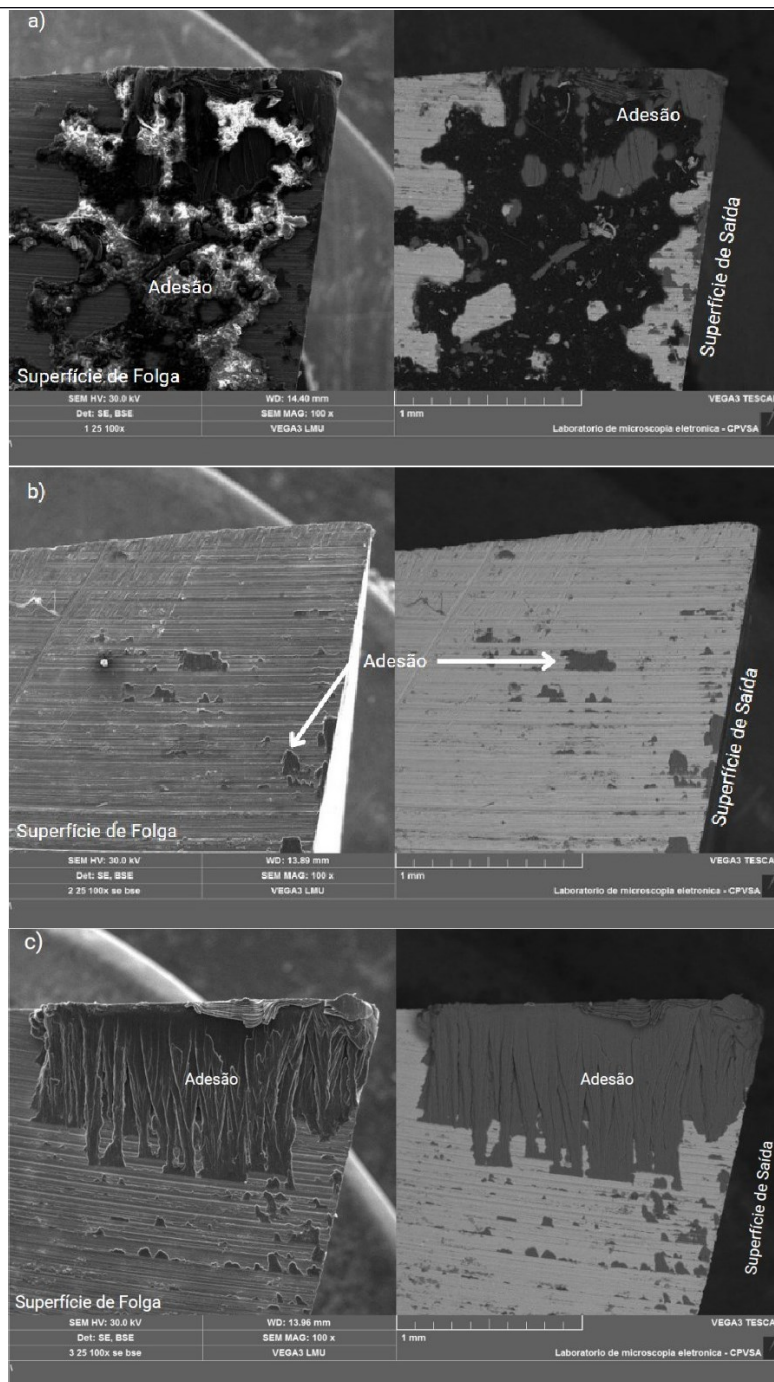
**Figura 3.** Imagens da superfície de folga das ferramentas de aço rápido utilizadas com a velocidade de corte de 25 m/min. Obtidas através do MEV utilizando elétrons secundários e retro espalhados, permitindo a análise dos aspectos do mecanismo de desgaste adesivo. a) Ferramenta 25a, b) Ferramenta 25b e c) Ferramenta 25c. (Autoria própria)

Para analisar se a adesão realmente está associada aos desgastes de flanco ocorridos, e obter uma possível explicação para a não formação da Aresta Postiça de Corte (APC), foi necessário levar as ferramentas ao Microscópio Eletrônico de Varredura (MEV) para poder levantar hipóteses sobre esses acontecimentos. Utilizando os dois modos de operação do MEV, por Elétrons Secundários e por Elétrons Retroespalhados. As imagens obtidas por SE, por realizarem uma análise topográfica, ajudarão a observar a presença de material aderido, evidenciando a existência de uma camada adicional sobre a superfície da ferramenta. Já o BSE, irá apresentar uma imagem com a diferença de material na superfície, através das tonalidades de cores resultantes das diferentes densidades, permitindo a fácil visualização da adesão. A Figura 3 mostra a vista da superfície de folga das ferramentas que foram usinadas com a  $V_c = 25$  m/min onde ocorreu o  $VB$ . Imagens obtidas pelo MEV.

Com as imagens da Figura 3, é apresentado a adesão que ocorreu nas ferramentas de HSS após o torneamento do alumínio, devido ao atrito entre o cavaco e a ferramenta. Isso é comprovado tanto pela imagem com SE, que se revela a presença de relevo na superfície de folga da ferramenta, quanto pela imagem com BSE, que mostra variações de densidade na superfície. Na imagem BSE, o material aderido é identificado pela tonalidade mais escura, enquanto o material original da ferramenta é visualizado em tonalidade cinza. Nas ferramentas 25a e 25c estão presentes os mecanismos de desgaste adesivo. Isso comprova que a análise feita para a Figura 1 em ambas as ferramentas, estava correta. As duas ferramentas demonstrando bastante adesão, tanto que é possível observar que apresenta várias densidades com tonalidades diferentes. Apesar de ser a única ferramenta que não apresentou desgaste, ainda ocorreu uma leve aderência de alumínio na ferramenta 25b.

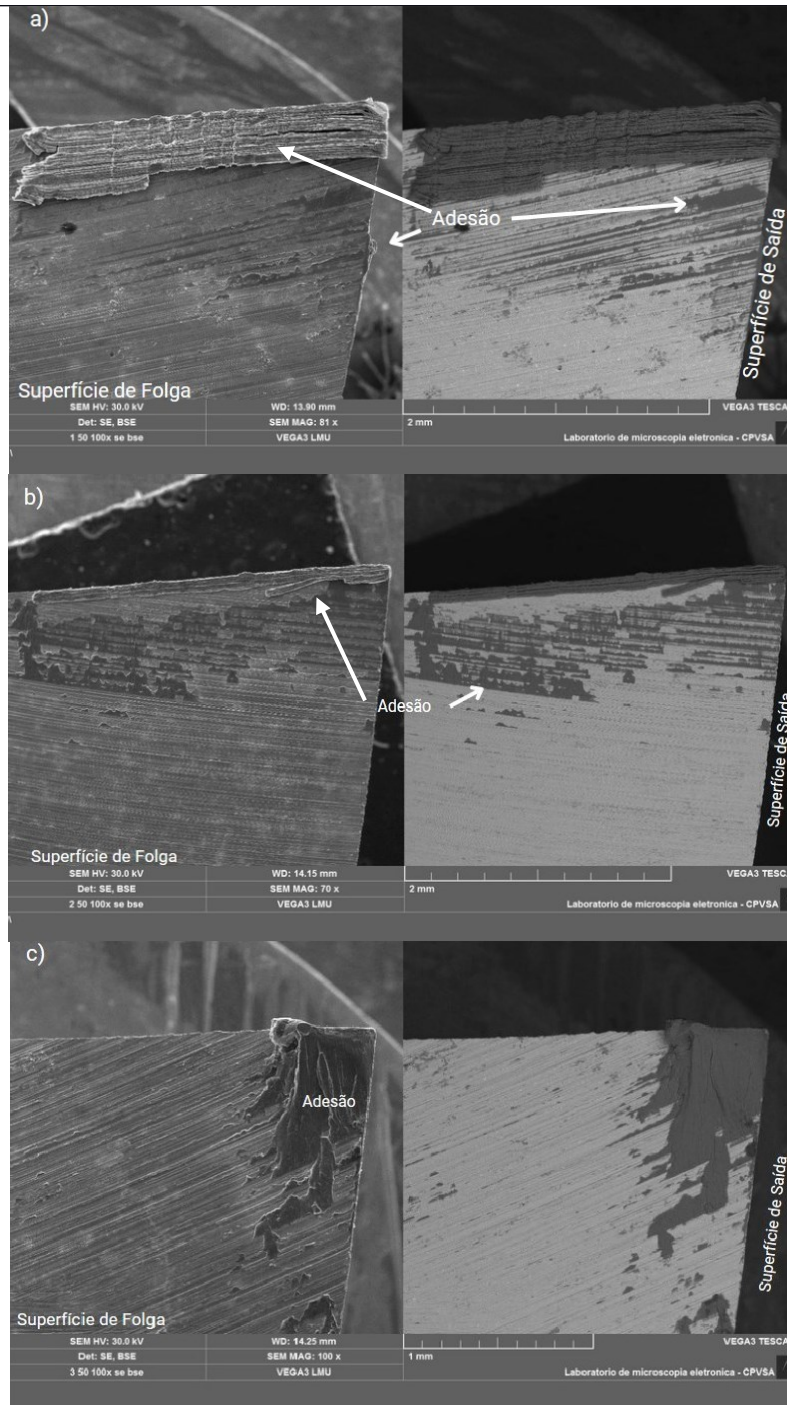
A Figura 4, apresenta as imagens do MEV com a adesão gerada na superfície de folga principal das ferramentas de corte que foram usinadas utilizando a  $V_c = 50$  m/min.

**Figura 4.** Imagens da superfície de folga das ferramentas de aço rápido utilizadas com a velocidade de corte de 50 m/min. Obtidas através do MEV utilizando elétrons secundários e retro espalhados, permitindo a análise dos aspectos do mecanismo de desgaste adesivo. a) Ferramenta 50a, b) Ferramenta 50b e c) Ferramenta 50c. (Autoria própria)

Na Figura 4, a adesão presente nas ferramentas utilizadas com  $V_c = 50$  m/min não é tão evidente quanto nas ferramentas da Figura 3. Isso está de acordo com a literatura, que confirma a presença mais significativa de adesão em velocidades de corte menores, como no estudo mencionado [11]. O aspecto brilhoso aparente na ferramenta 50b, é o mecanismo de desgaste adesivo. O material ficou aderido depois do raio de ponta, que apresenta uma adesão, porém com alto relevo. O mesmo acontece com a ferramenta 50a, mas esse relevo possui uma espessura bem maior comparado com a 50b. Já a ferramenta 50c apresenta a adesão mais concentrada na aresta principal de corte e no ponto de corte, diferentemente das outras ferramentas que a adesão se demonstrou mais espalhada por toda superfície de folga primária.
