CURSO DE ENGENHARIA MECÂNICA

**INFLUÊNCIA DA HIDROGENAÇÃO NA TENACIDADE AO IMPACTO DO AÇO 1045  
PARA CONDIÇÕES VARIADAS DE PROCESSAMENTO TÉRMICO.**

Monografia apresentada a Universidade Federal Rural do Semi-Árido como requisito para obtenção do título de Bacharel em Engenharia mecânica.

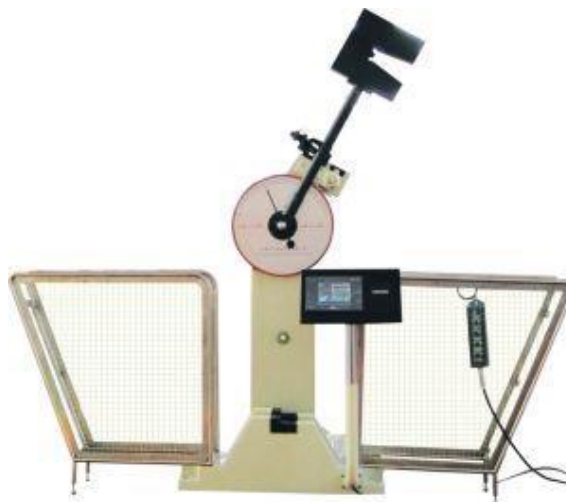
Figura 21: Máquina de ensaio de impacto Charpey JB-W300A

Para realização deste ensaio foi utilizada a máquina do Laboratório de Ensaios do curso de Engenharia Mecânica da UFERSA campus Mossoró, sendo esta da marca Time e modelo JB-W300A que pode ser vista na Figura 21, que fornece o resultado do ensaio diretamente na

escala da máquina, de forma analógica. Os ensaios foram realizados de acordo com as informações presentes no tópico 2.6.1 deste trabalho. Sendo feito a temperatura ambiente, para as condições com e sem hidrogenação. Utilizando um martelo pendular de 300J

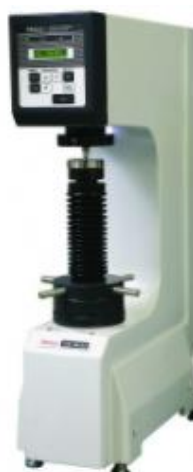
Figura 22: Durômetro Mitutoyo HR – 320MS

O ensaio de dureza foi realizado no laboratório de ensaios mecânicos e metalografia da UFERSA campus Caraúbas com um Durômetro Mitutoyo HR – 320MS, visto da Figura 22. Todo o ensaio foi transcorrido de acordo com a norma ASTM E18:2007 (ASTM).

O indentador escolhido para o ensaio foi a esfera de carbeto de tungstênio com 1,59mm de diâmetro, empregou-se carga de 100 kgf ou 981 N, tais parâmetros correspondem a escala
