## MAPEAMENTO E CLASSIFICAÇÃO DE MANIFESTAÇÕES PATOLÓGICAS EM PRÉDIO PÚBLICO DE EDUCAÇÃO: UMA ABORDAGEM INOVADORA COM METODOLOGIA BIM

**Palavras-chave:** inspeção predial; mapeamento de patologias; gestão de *facilities*.

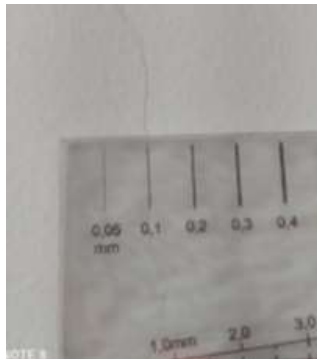
(b) 0,1mm

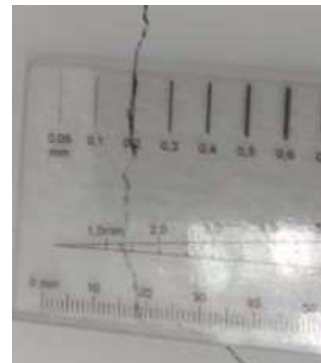
(c) 0,2mm

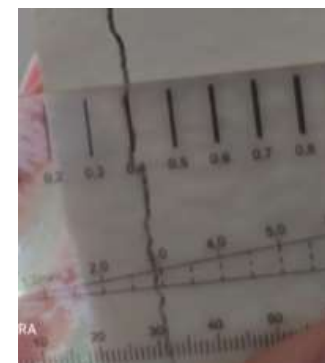
(d) 0,4mm

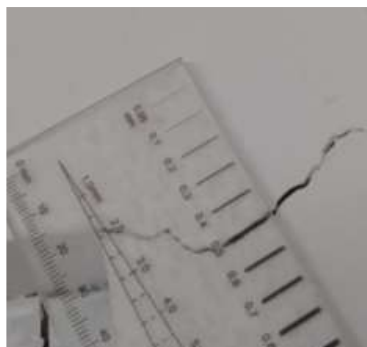
(e) 0,5mm

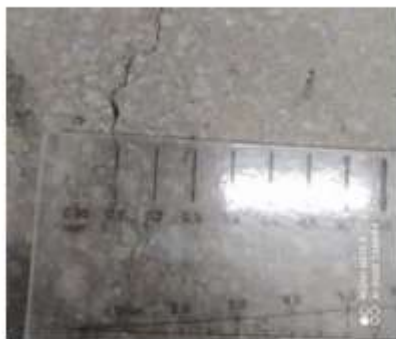
(a) 0,1mm

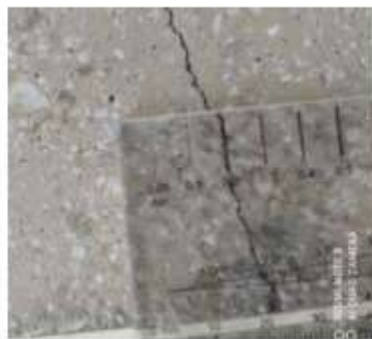
(b) 0,2mm

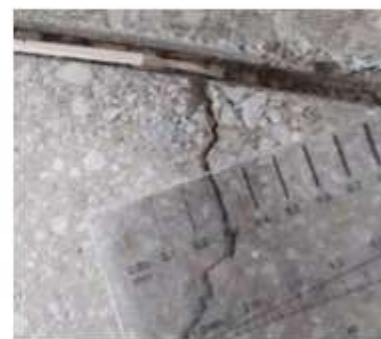
(c) 0,3mm

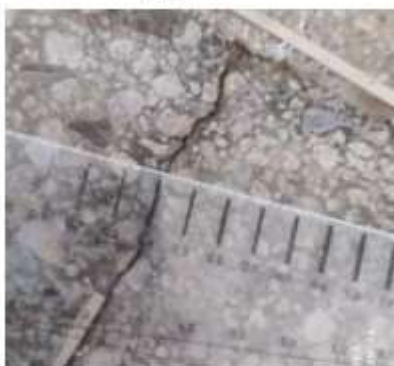
(d) 0,4mm

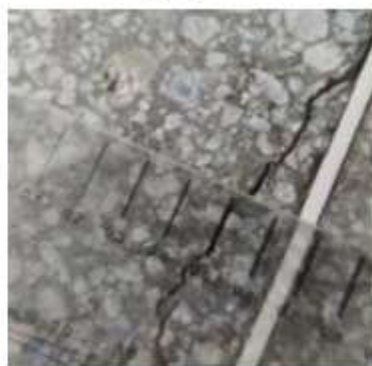
(e) 0,5mm

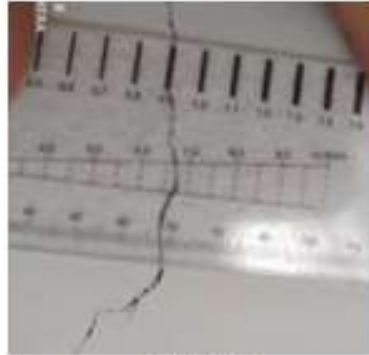
(b) 0,9mm

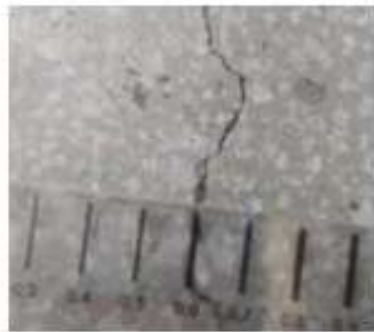
(a) 0,6 mm

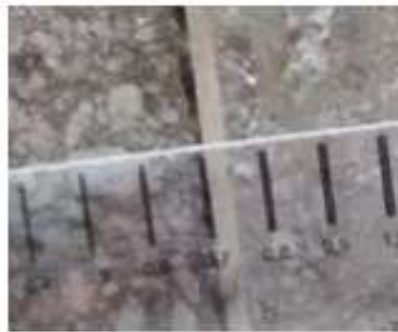
(b) 0,7 mm

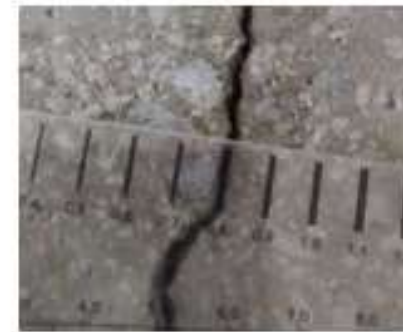
(c) 0,8mm

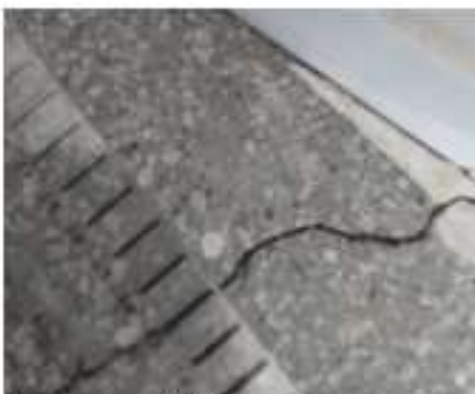
(d) 0,9mm

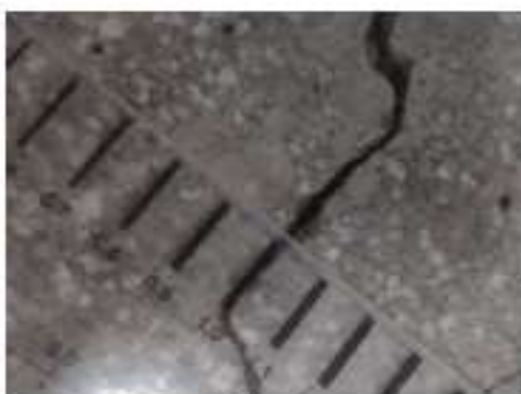
(e) 1,0mm

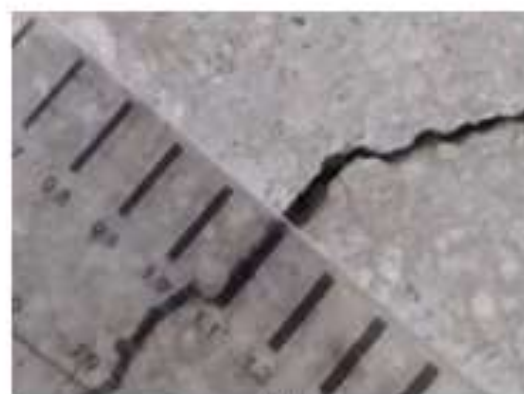
(f) 1,1m

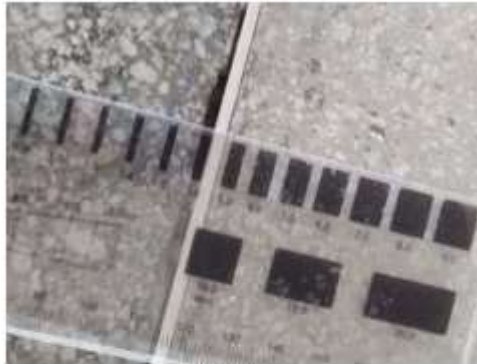
(a) 2,0mm

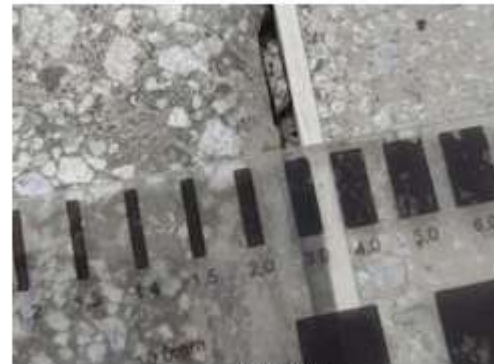
(b) 3,0mm

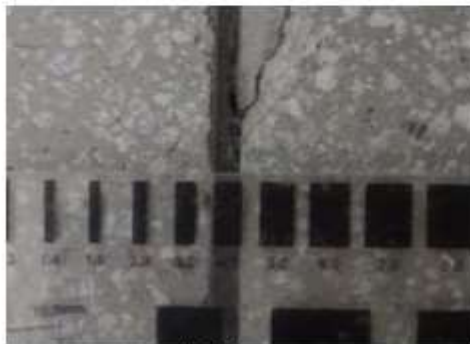
(c) 4,0mm

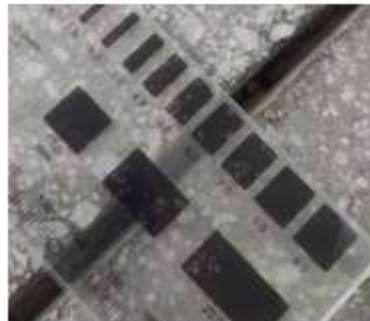
(a) 6,0mm

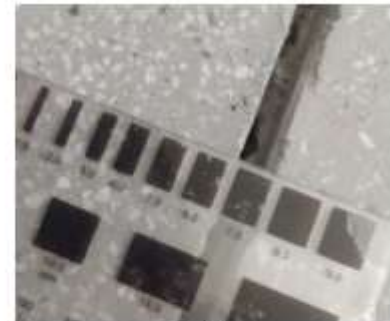
(b) 7,0mm

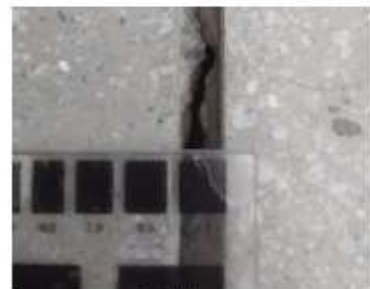
(c) 9,0 mm

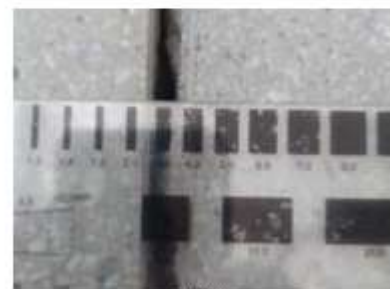
(d) 10,0mm

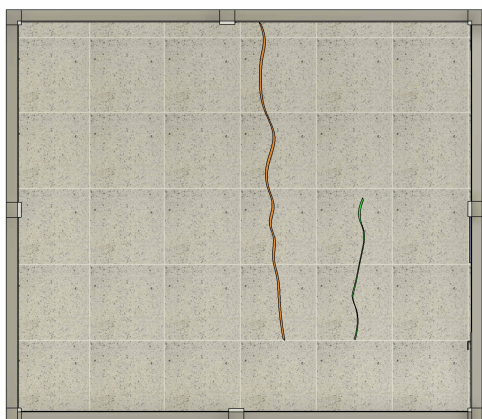
1

Vista para Manifestações do Piso

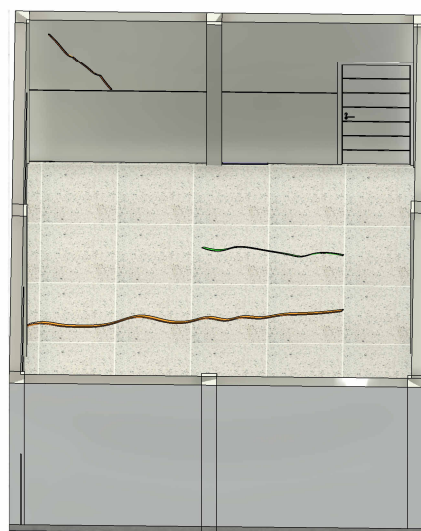
2

Vista para Manifestações da Parede e Piso

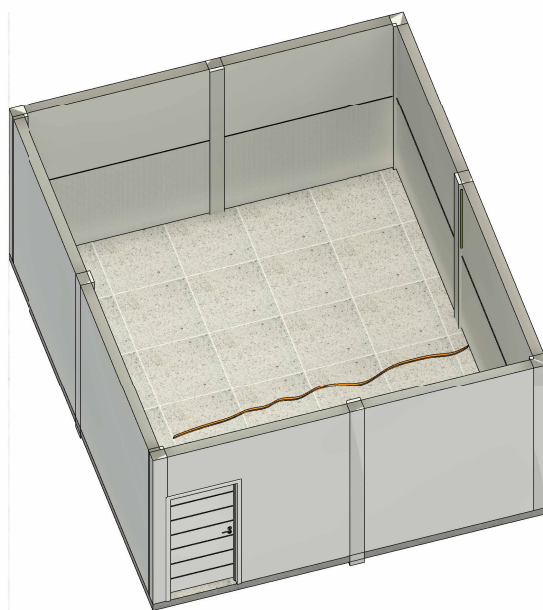
4

Vista para Manifestação do Pilar

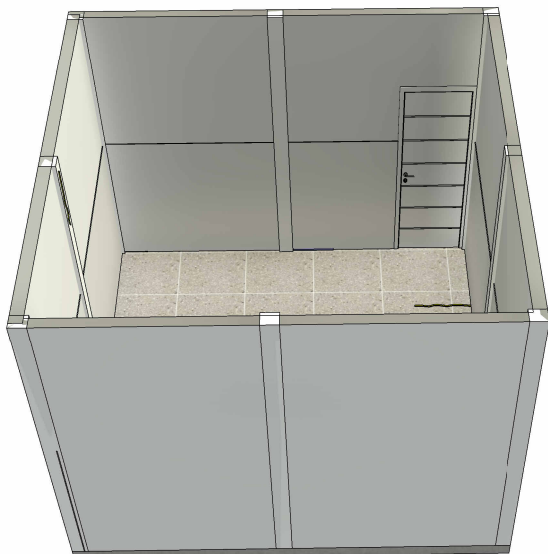
1

Vista para manifestações do piso a parede

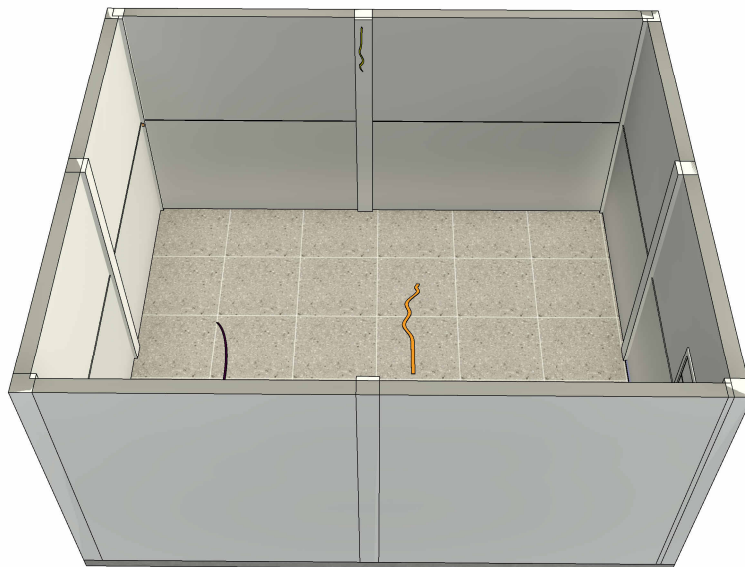
2

Vista para manifestações na parede

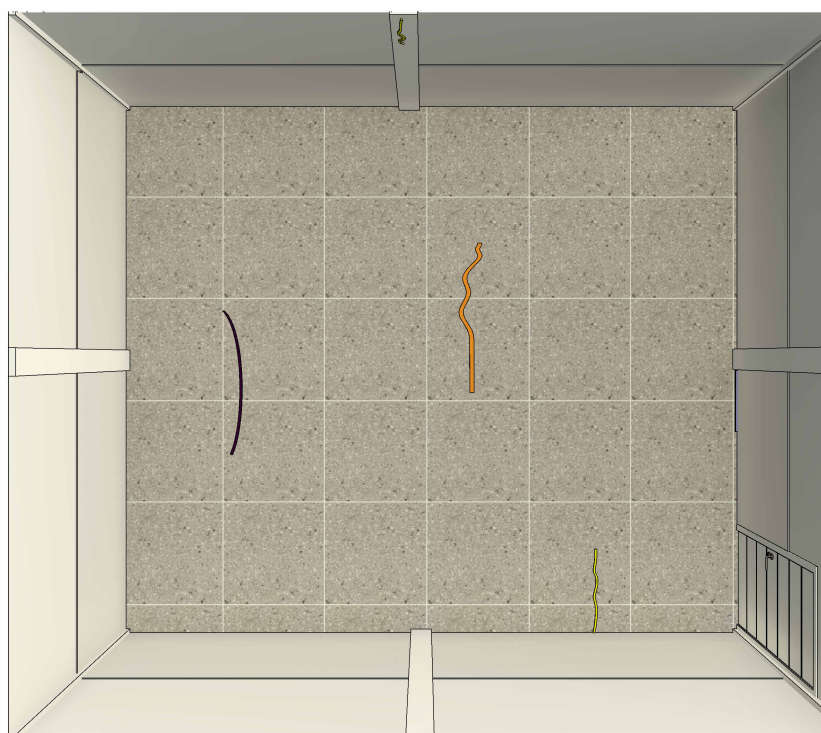
3

Vista para as manifestações do piso

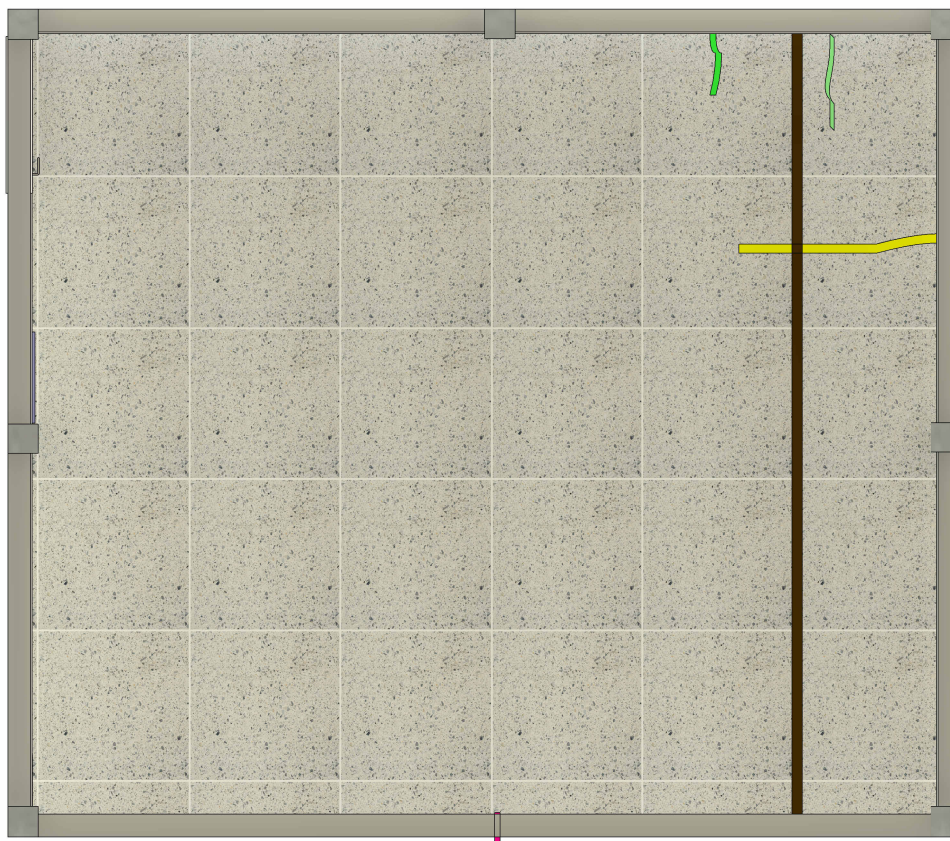
1

Vista para Manifestações do Piso

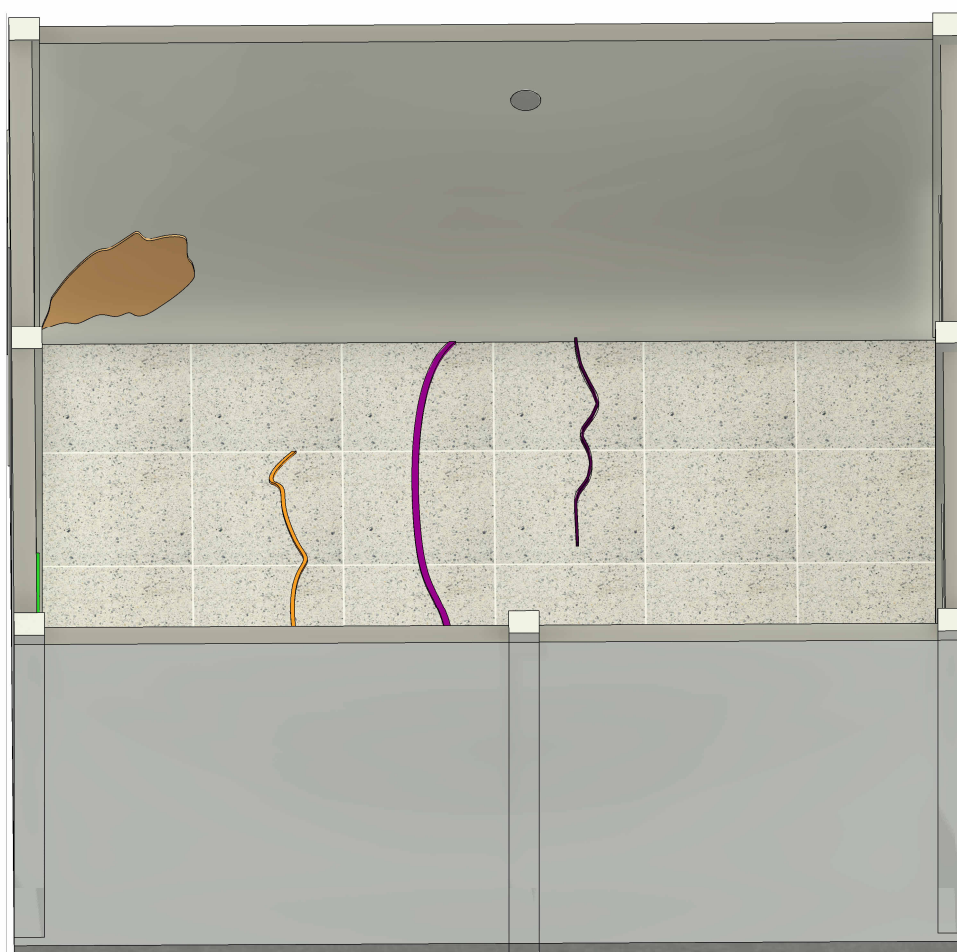
3

Vista para Manifestações da Parede e Piso

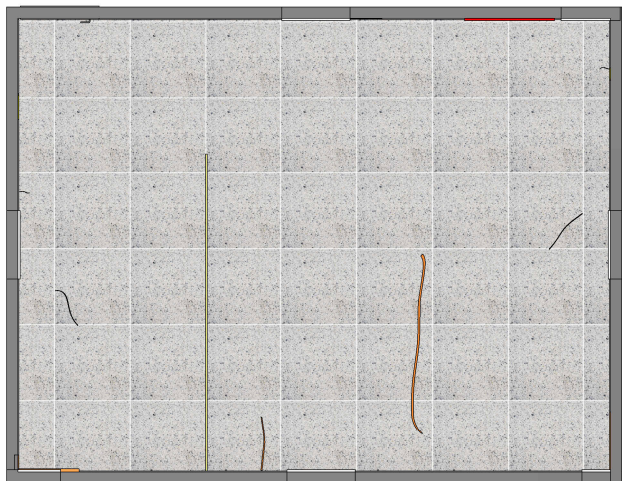
1

Vista para Manifestações do Piso

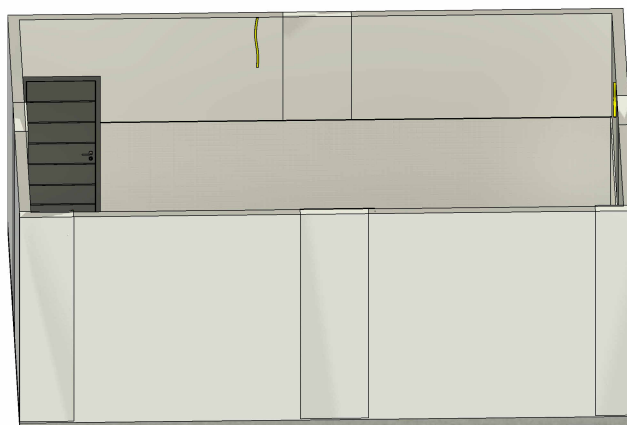
4

Vista para Manifestações da Parede 3

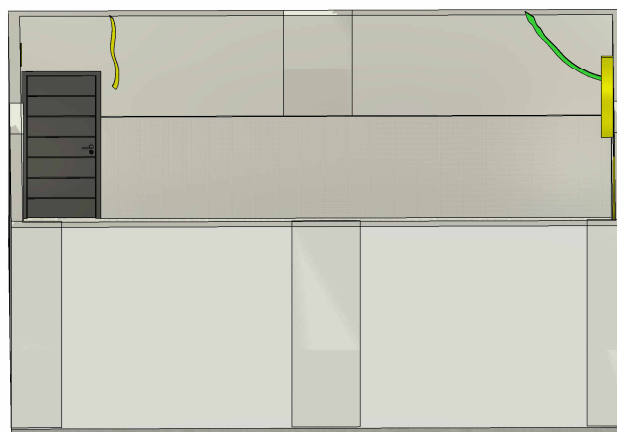
2

Vista para Manifestações da Parede 1

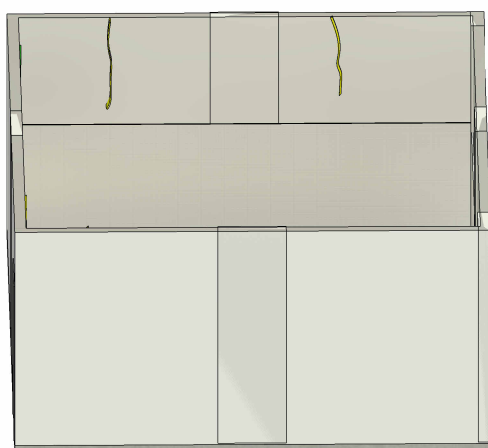
3

Vista para Manifestações da Parede 2
