UNIVERSIDADE FEDERAL RURAL DO SEMI-ÁRIDO  
PRÓ-REITORIA DE GRADUAÇÃO  
DEPARTAMENTO DE CIÊNCIA E TECNOLOGIA  
CURSO DE INTERDISCIPLINAR DE CIÊNCIA E TECNOLOGIA

**ANÁLISE DAS MANIFESTAÇÕES PATOLÓGICAS EM ESCOLAS PÚBLICAS DO  
MUNICÍPIO DE SÃO JOÃO DOS PATOS-MA**

Monografia apresentada a Universidade  
Federal Rural do Semi-Árido como requisito  
para obtenção do título de Bacharel em  
Ciência e Tecnologia.

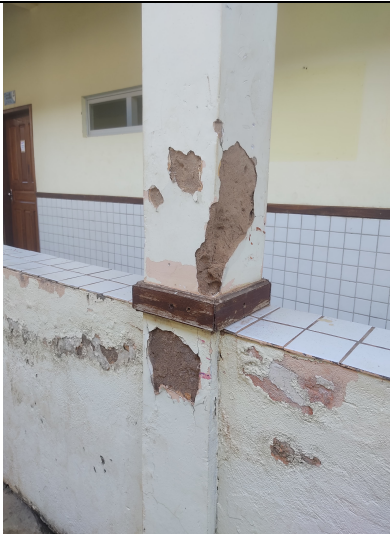
| MANIFESTAÇÕES PATOLÓGICAS | | | G | U | T | PONTUAÇÃO<br>“P” = G x U x T |
|---|---|---|---|---|---|---|
| 1 | | Desplacamento<br>do<br>Revestimento | 3 | 4 | 6 | 72 |

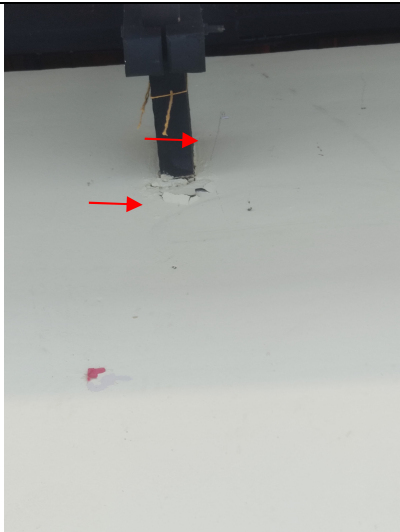
| 24 | | <b>Fissura/<br/>Desplacamento<br/>do<br/>Revestimento</b> | 3 | 4 | 4 | 72 |

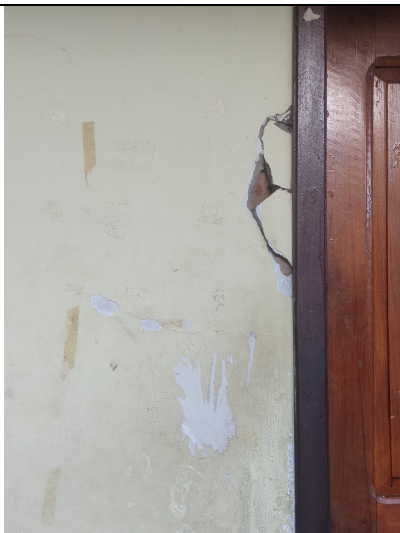
| 25 | | <b>Desplacamento<br/>do<br/>Revestimento</b> | 4 | 4 | 5 | 60 |

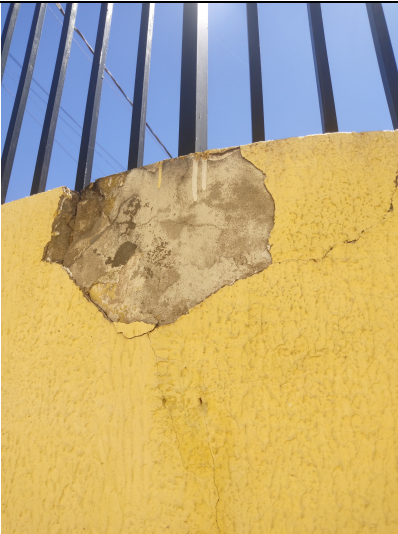
| 17 | | <b>Desplacamento<br/>do<br/>Revestimento</b> | <b>3</b> | <b>3</b> | <b>3</b> | <b>27</b> |

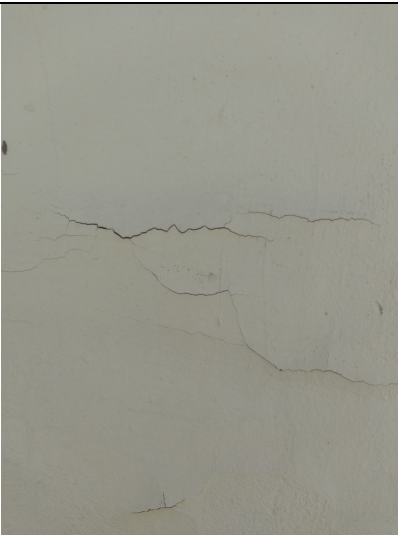
| 18 | | <b>Desplacamento<br/>do<br/>Revestimento</b> | <b>1</b> | <b>3</b> | <b>3</b> | <b>9</b> |

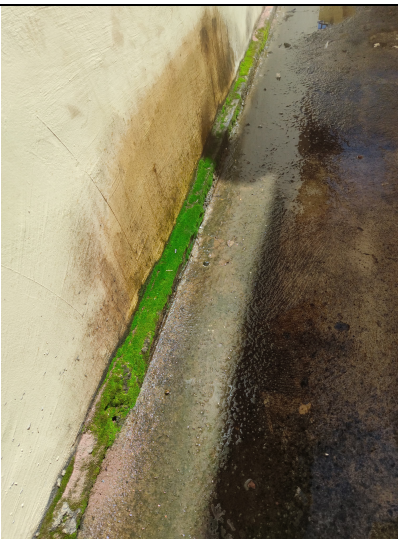
| 19 | | <b>Manchas/Bolor</b> | <b>5</b> | <b>6</b> | <b>6</b> | <b>180</b> |

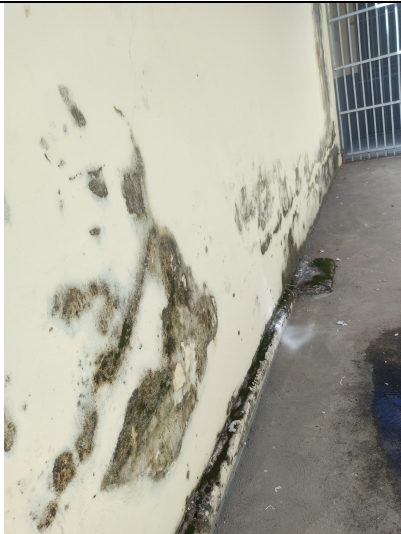
| 20 | | <b>Manchas/Bolor</b> | <b>3</b> | <b>4</b> | <b>5</b> | <b>60</b> |

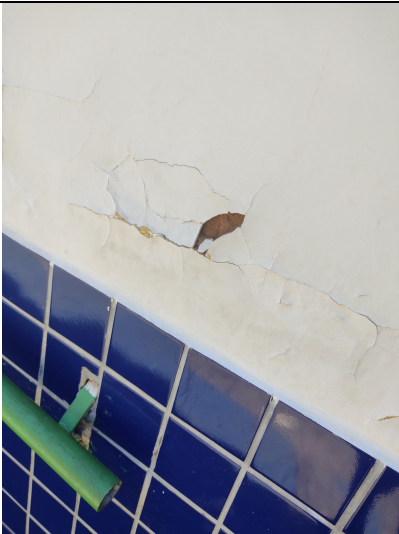
| 7 | | <b>Desplacamento<br/>do<br/>Revestimento</b> | 2 | 2 | 4 | 16 |

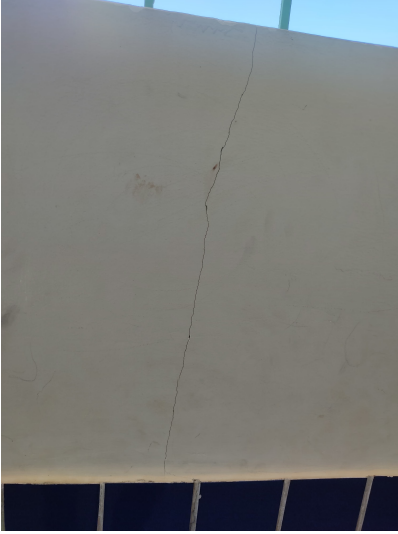
| 10 | | Fissura | 3 | 3 | 3 | 27 |

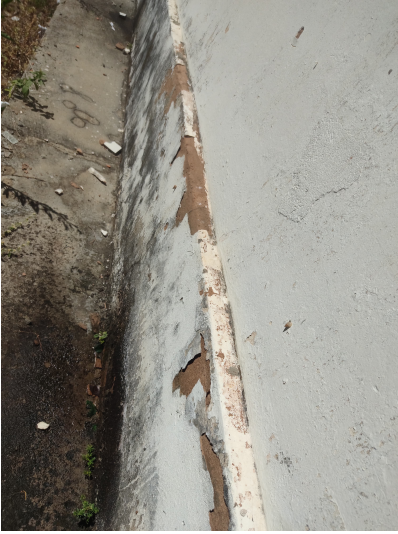
| 13 | | <b>Desplacamento<br/>do<br/>Revestimento</b> | <b>5</b> | <b>4</b> | <b>3</b> | <b>60</b> |

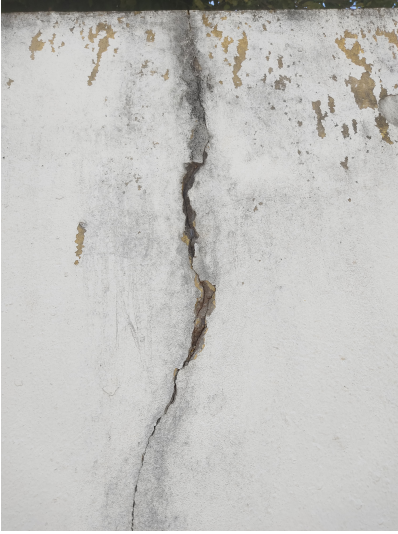
| 16 | | Rachaduras | 7 | 7 | 6 | 294 |

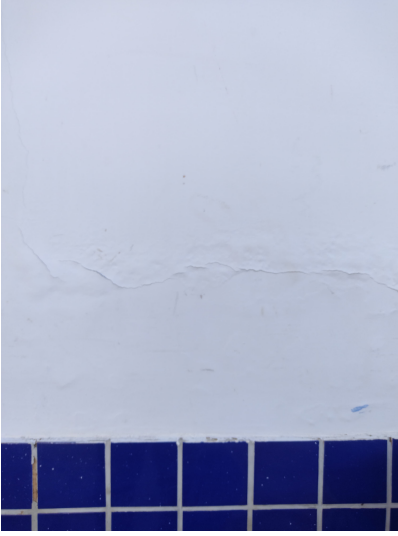
| 10 | | <b>Desplacamento<br/>do<br/>Revestimento</b> | 2 | 1 | 2 | 4 |

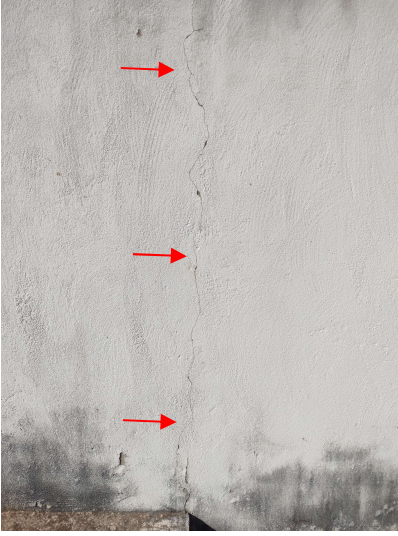
| 13 | | Fissura | 3 | 3 | 4 | 36 |

| ITEM | MANIFESTAÇÃO PATOLÓGICA | G | U | T | P:GxUxT | NÍVEL DE CRITICIDADE |
|---|---|---|---|---|---|---|
| 13 | FISSURA | 3 | 3 | 4 | 36 | 4 |
