**ANÁLISE DAS MANIFESTAÇÕES PATOLÓGICAS EM ESCOLAS PÚBLICAS DOS  
DISTRITOS DE NOVA FLORESTA E FEITICEIRO NO MUNICÍPIO DE  
JAGUARIBE-CE**

Monografia apresentada a  
Universidade Federal Rural do Semi-Árido  
como parte do requisito para obtenção do  
título de Bacharel em Ciência e Tecnologia.

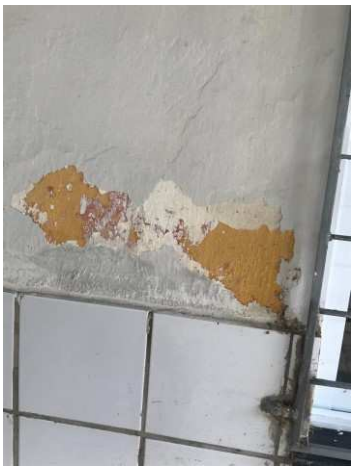
| 9 | | Descascamento do revestimento | 3 | 3 | 3 | 27 |

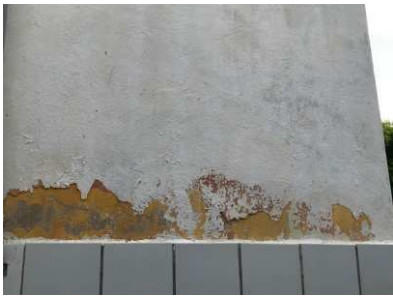
| 10 | | Descascamento do revestimento | 3 | 5 | 3 | 45 |

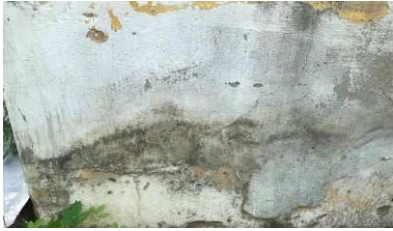
| 9 | | Descascamento do revestimento/<br>Mancha/Bolor | 4 | 3 | 3 | <b>36</b> |
